鉄道事故調査報告書

近江鉄道株式会社 本線 水口駅 ~ 水口石橋駅間 列車脱線事故
(踏切障害に伴うもの)

近江鉄道株式会社本線水口駅～水口石橋駅間
列車脱線事故（踏切障害に伴うもの）

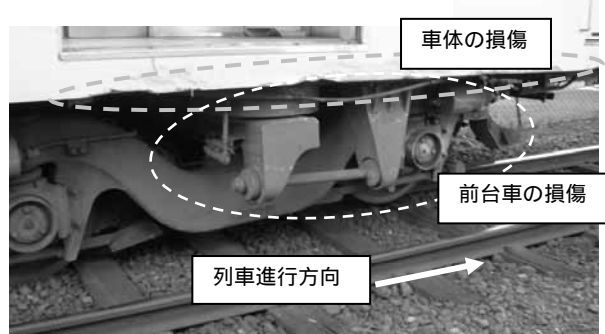
写真5 先頭車両の損傷状況

(1) 右側面 (前台車付近) の状況

先頭車両の車体の右側面（前端から前台車付近にかけて）、前台車の右側面、車体左側面の雨どい及びパンタグラフに損傷が見られた。また、パンタグラフ付近の屋根には小さな円形のアーク痕が見られ、その絶縁部分が損傷していた。

3.2 運転士及び運転者の口述並びに2.3.2の先頭車両右前部付近の損傷状況から、

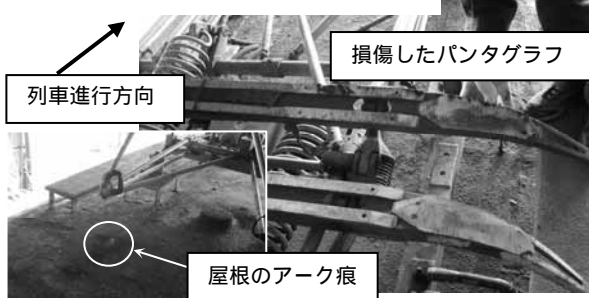
(2) パンタグラフ及び屋根の状況

3.4 2.3.2、2.4.2及び2.8並びに3.2から、本件列車は、先頭車両前台車第1軸が左へ脱線したことにより、先頭車両が左側の建物に接触した後、同車両前台車第2軸が左へ、後台車第2軸が右へ脱線したものと推定される。また、架空電車線への送電が停止したのは、この間に同車両のパンタグラフが損傷し、一部が同車両の屋根に押し付けられて屋根の絶縁部分が損傷して短絡が生じ、これにより変電所の遮断器が動作したためと考えられる。

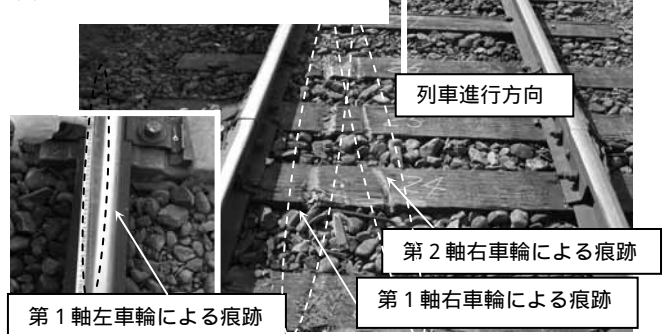
写真6 先頭車両の車輪による痕跡

(1) 前台車の車輪による痕跡

先頭車両の前台車第1軸左車輪フランジによると見られる痕跡が、44k387m付近の左レール上及びその前方の左レール左側のまくら木上にあり、また、同軸右車輪フランジによると見られる痕跡が、44k392m付近より同車輪停止地点まで、軌間内のまくら木上に続いていた。

先頭車両の前台車第2軸右車輪フランジによると見られる痕跡が、44k396m付近より同車輪の停止地点まで、軌間内のまくら木上に続いていた。
