鉄道重大インシデント調査報告書

北総鉄道株式会社北総線印西牧の原駅構内における鉄道重大インシデント
（「列車の運転を停止して行うべき工事又は保守の作業中に、列車が当該
作業をしている区間を走行した事態」に係る鉄道重大インシデント）

平成20年10月31日

運輸安全委員会

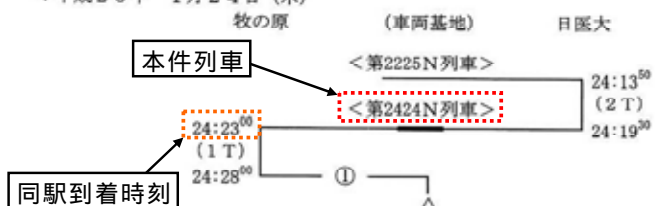
写真1 本件列車及び本件工事の業務報示達（平成20年1月21日付）

留置場所変更に伴う回送列車の運転について

標記について、印旛日本医大駅構内作業に伴い、印旛日本医大駅2番線留置車両を車両基地入庫に変更する。

※第2225N列車は印旛日本医大2T留置を取りやめ、折り返し第2424N列車として印旛牧の原まで回送し、印旛牧の原に到着後、折り返し車両基地へ入庫する。
 ※上記に伴い、第2320N列車の車両基地入庫扱いは限定運転士とする。

※第624N列車は印旛日本医大2T出庫を取りやめ、第625N列車として車両基地より出庫し、印旛牧の原4T到着後、折り返し印旛日本医大まで回送、印旛日本医大2T到着後、折り返し第624N列車とする。以降所定どおり。
 ※上記に伴い、第628N列車の車両基地出庫扱いは限定運転士とする。

No. 2	日時	1月24日(木)	終車後 (上り) 24:00 ~ 4:00 (下り) 24:50 ~ 4:00		
作業内容	軌道工事 (EJ新設)				
種類及び両数					
区間及び場所	牧の原駅構内 上下線 高砂起点28K700~28K950				
北総責任者又は 施工管理責任者	会社名 (所属)	特別工事事部	連絡先		
終車確認駅	印旛牧の原駅	上下別	上下線	許可番号	
使用区間	本件工事責任者名				
備考	線路閉鎖No.6と打合せ済。(Bルート工事)				
停電	電車線	船尾変電所(牧の原) ~ 草深変電所			
	信号線	=====			
	動力線	=====

行された鉄道業務報³(以下「業務報」という。)により関係箇所に周知されていた。
(写真1参照)

しかし、本件工事の示達及び記録簿における列車間合欄の開始時刻の欄には、本件列車が通過した後の時刻を記載するべきであるにもかかわらず、本件列車が通過する前の所定ダイヤを基準とした時刻が記載されていた。また、過去3ヶ月間における終列車後の臨時回送列車の運転日に行われた線路閉鎖工事の中で、本件工事のように同列車の運転区間で上下線別に列車間合が指定された工事は8件行われていたが、その全ての示達においても臨時回送列車が通過する前の時刻が記載されていた。(写真1参照)
