別添 1 旅客船転覆事故に係る川の横断形状の計測
についての委託調査

1. 目的

本件は、平成23年8月17日、天竜川で発生した旅客船転覆事故の調査に資するため、事故発生場所付近の測深を行い、横断形状を得ることを目的とする。

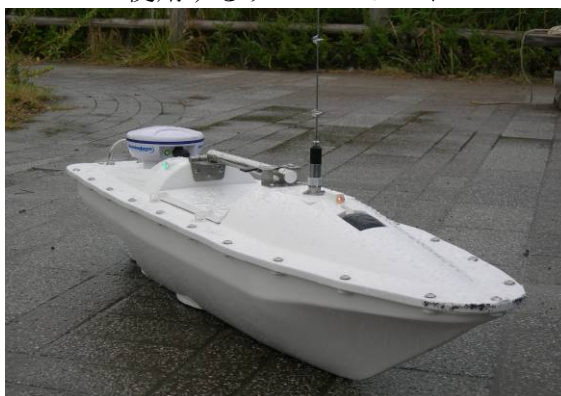
使用するラジコンボート

作業方法・・・自立走行式ラジコンボート（下図表参照）

サイズ	1 0 6 cm× 2 7 cm× 2 5 cm
本体重量	9 . 3 k g
測深範囲	0 . 5 m～ 8 0 m
測深分解能	0 . 0 1 m
走行時間	1 2 0 分（静水・自立走行時）

主流部の流速が速い事、ボイルの発生や循環流があることから、直線的な航走が困難であったため、計測範囲を縦横に航走しすることで計測範囲内の水深（河床高）を網羅するような計測方法とした。

手段は超音波測深とし、測深する範囲は超音波測深が可能な範囲とする。

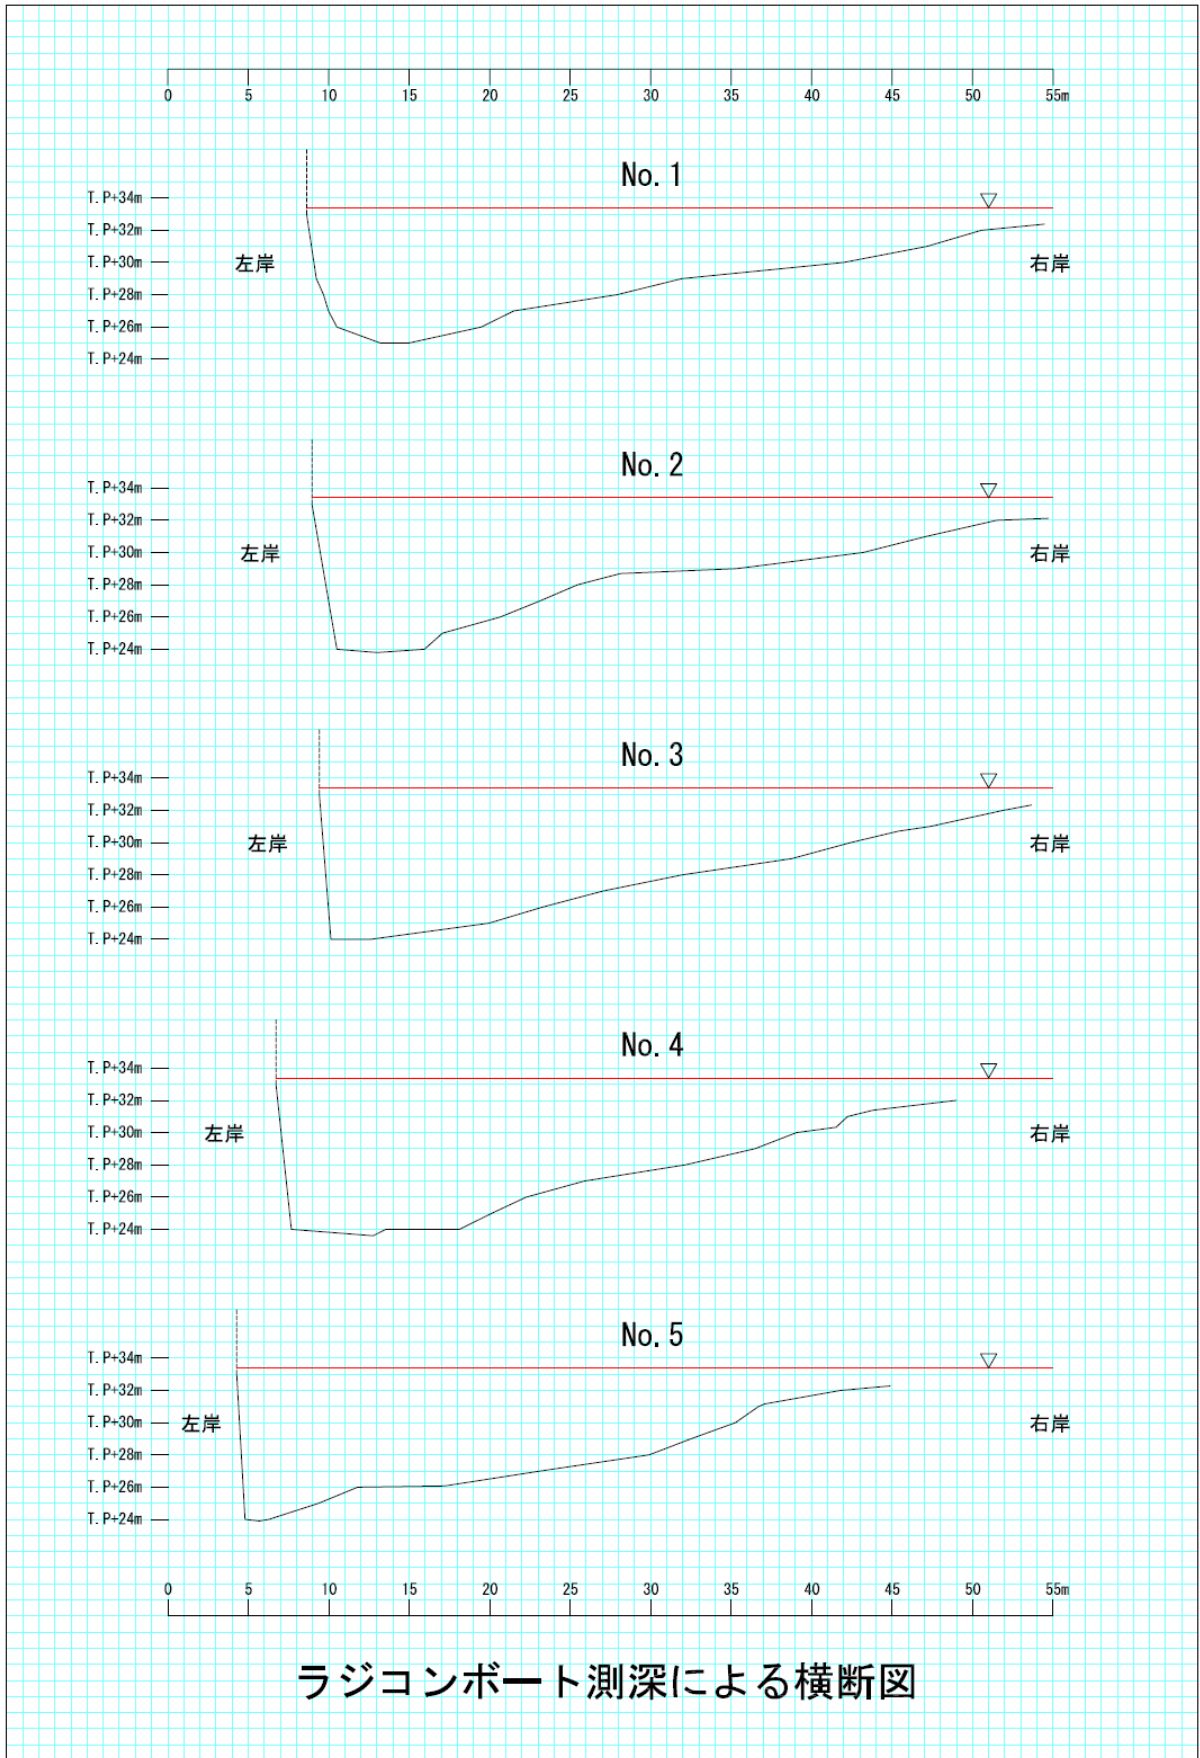
3. 計測実施結果

計測結果に基づく、河床高コンター図、河床横断図、及び河床高の平面座標（X,Y）と河床高（z）の値を次頁以降に示す。

なお、計測範囲の左岸側は流れが速く水面が数十 cm 程度変動しているように目視されたことから、計測部中心部分に比べて計測精度は落ちると思われる。ただし、水深が 9m程度と推定されるため、数十 cm の水面変動では 2～3%程度の影響であり、計測流域全体の地形をとらえる上では十分な精度と言える。

* 測量年月日：平成23年11月10日測量

* 基準面：I.P

* 測量時水面標高：33.40m
