バイ チャイ ブリッジ せいほう
コンテナ船BAI CHAY BRIDGE漁船第十八盛豊丸 衝突事故

運輸安全委員会

平成26年8月

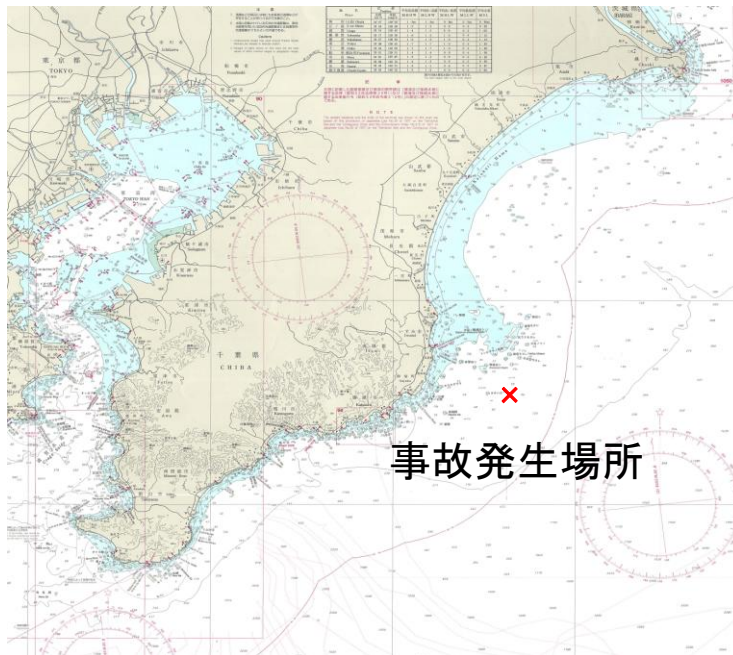
日時：平成25年1月23日 23時12分ごろ

場所：千葉県勝浦市勝浦港東南東方沖11.4海里(M)付近

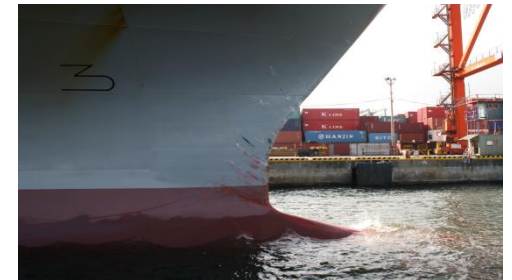
BAI CHAY BRIDGEは、船首部に擦過傷を生じたが、死傷者はいなかった。

A船の損傷状況(右舷)

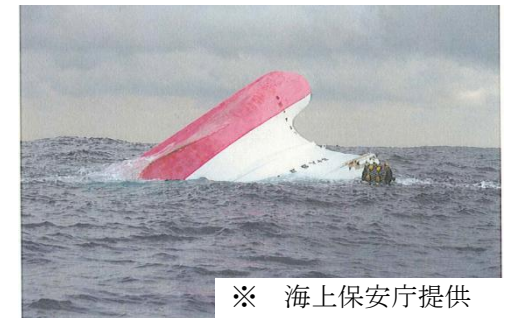
第十八盛豊丸は、乗組員4人が軽傷を負ったものの、乗組員全員がBAI CHAY BRIDGEに救助され、船体中央部付近で分断した。

B船の漂流中の状況
(平成25年1月24日13時30分ごろ)

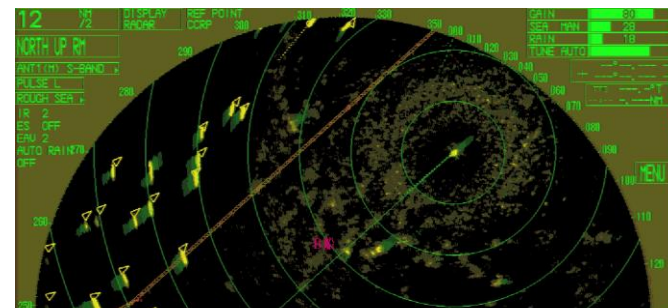
(22時58分12秒ごろ)

22時58分ごろ～23時09分ごろ

航海士A₃及び操舵手A₃は、二人で俳優、ドラマ等の話をしていました。

航海士A₃が、レーダーによる見張りを適切に行っていなかったのは、操舵手A₃との会話及び他船間の交信の傍受に意識を向けていたことによるものと考えられる。

- (1) 会話に意識を向けるなどの見張りの妨げとなる行為を行わず、早期に他船を発見できるよう、レーダーによる見張りを適切に行うこと。
- (2) 他船と接近する場合は、他船の方位変化をレーダー画面でカーソルを使用して観測するなどにより、慎重に確認し、衝突のおそれの正確な判断を行い、衝突のおそれがある場合には、他船と安全な距離を保って通過することができるように避航動作をとる必要がある。

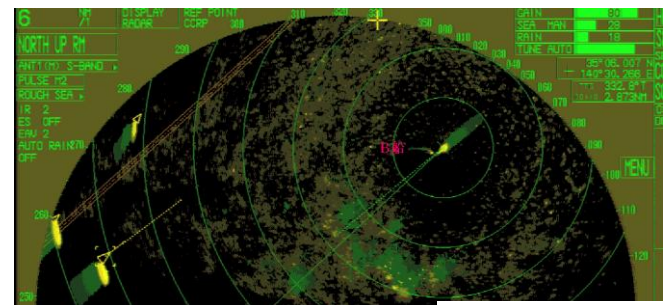
(23時11分12秒ごろ)

23時11分27秒ごろ

航海士A₃は、操舵手A₃から報告を受けたが、船舶を確認できなかったため、No.1レーダーのレーダーレンジを12Mから6Mに切り替えて見張りを続けていた。

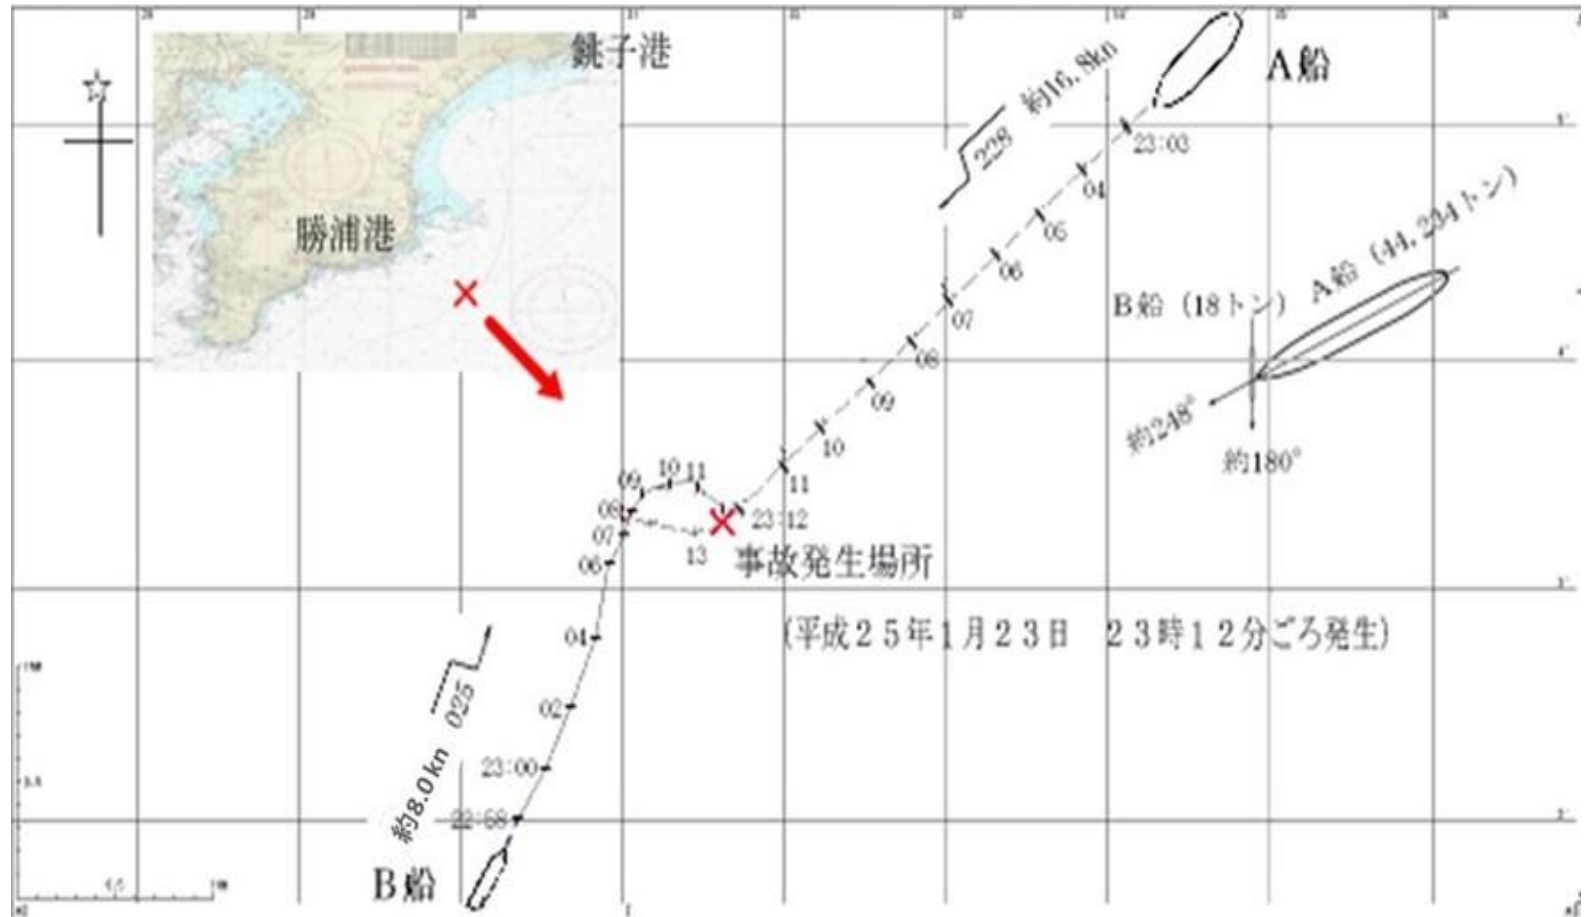
船長Bは、針路を約090°にした後、A船が本船の船首方に僅かに変化していることを確認したが、左舷方近距離に右舷灯が見えたので、衝突の危険を感じ、針路を約180°とした後、A船の汽笛を聞いた。

本事故は、夜間、勝浦港東南東方沖において、A船が南西進中、B船が北北東進中、航海士A₃がレーダーによる見張りを適切に行っておらず、また、船長Bが、A船の動静判断を適切に行っておらず、A船との衝突のおそれがあると思って右転したため、両船が衝突したことにより発生したものと考えられる。
