船舶事故調査報告書

船種船名 プレジャーボート P E E R L E S S

事故種類 衝突（護岸）

発生場所 京浜港東京第2区高浜運河西岸

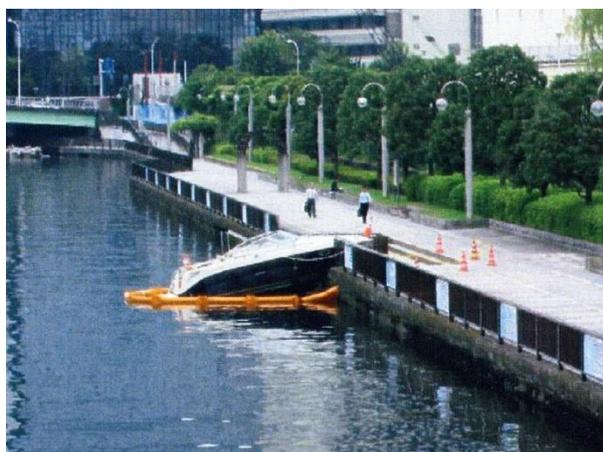
（写真1 本件護岸衝突後の状況）

本船は、浜路橋の橋脚間を通過して高浜運河を南進中、船長が、左後方を向いて同乗者と会話をした後、前方に向き直った際、本船が高浜運河を左方に斜航していることに気付き、慌てて舵を右に取ったところ、急速に右旋回して‘高浜運河西岸の護岸’（以下「本件護岸」という。）に衝突する虞を感じ、舵を左に取ったが、本件護岸にほぼ直角に衝突した。

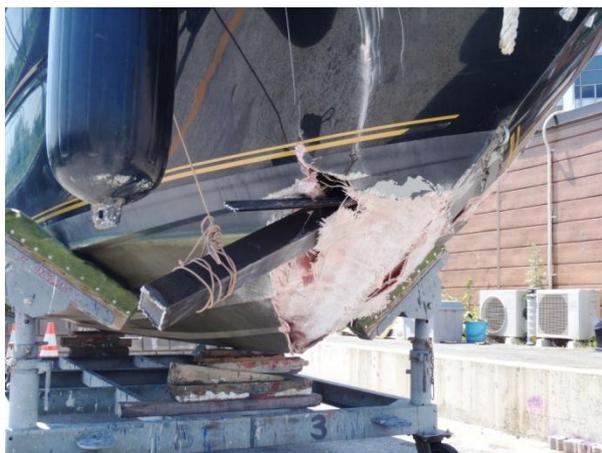
(写真3 本船船底の損傷状況)

本船は、本件護岸の転落防止柵の支柱が船首船底を貫通し、船首船底外板の基線上約0.5m付近に破口及び擦過傷を、甲板上テーブルの脚部に折損をそれぞれ生じた。

2.3、3.2.2(3)及び前記(2)から、本船の船首船底が海面上約1.08mまで浮上していたことにより、転落防止柵の支柱が船首船底外板を貫通して破口を生じたものと考えられる。

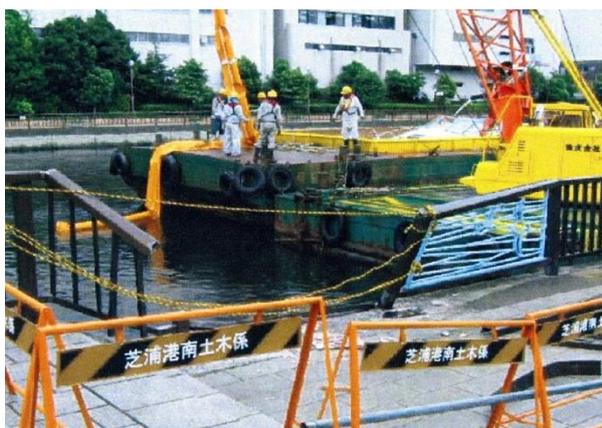
(写真5 転落防止柵の損傷状況)

本件護岸の転落防止柵は、約5.4mにわたり折損及び曲損を生じた。

潮高の高さの基準面は、東京湾平均海面であり、転落防止柵の高さの基準面は荒川工事基準面であるので、前者は後者より約1.13m高く、2.8から、転落防止柵の東京湾平均海面からの高さは、約2.07mであったものと考えられる。

2.7.1(2)及び前記(1)から、本事故当時、転落防止柵の海面上高さは、約0.58mであったものと考えられる。

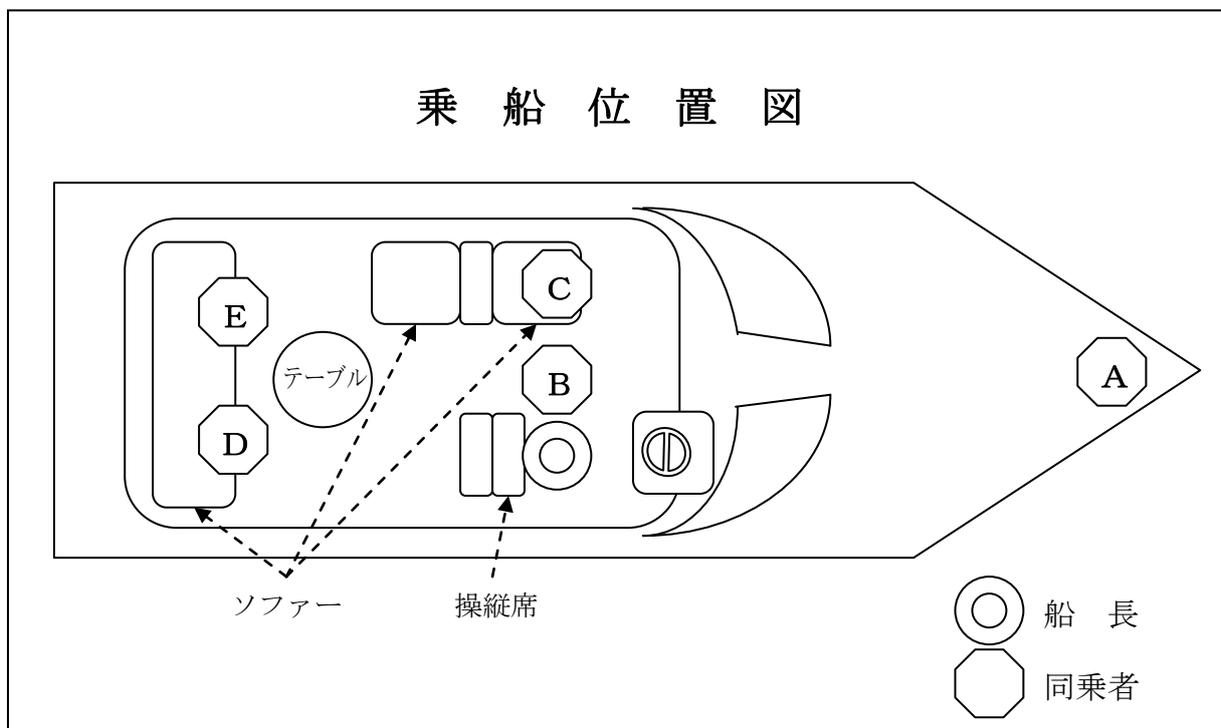
船長の口述によれば、船長及び同乗者の乗船位置は下図のとおりであり、船長が1人で乗船した場合と比べ、船尾が沈下して船首が浮上した状態となっていた。

2.6.2 及び前記(2)から、乗員の配置と本船の航行による船尾の沈下により、本船は船首が浮上していたものと考えられる。

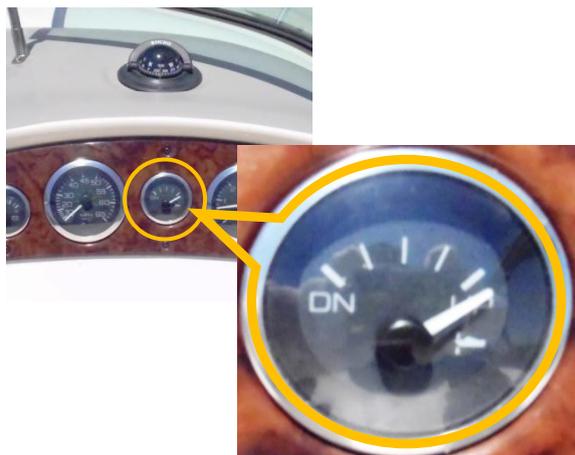
(写真7 本船のトリムタブのメーター)

本船にはトリムタブ装置^{*1}が装備されていたが、船首を下げる制御はされておらず、操縦席にある制御表示器は「UP」を示していた。

2.6.3 から、トリムタブ制御は行われていなかったものと考えられる。

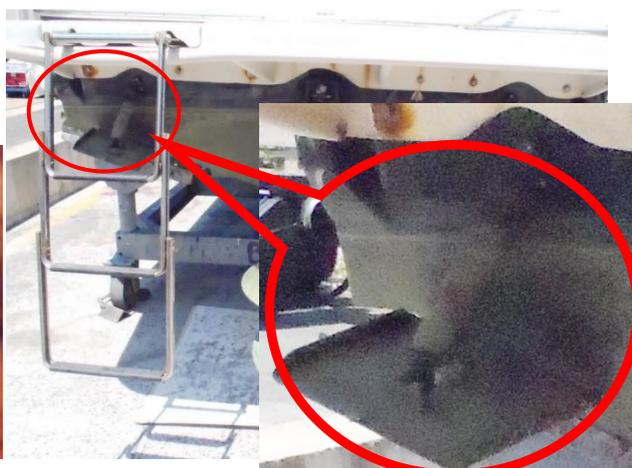
(写真8 本船のトリムタブ)

^{*1} 「トリムタブ装置」とは、船尾の水面下に取り付けられた翼を油圧シリンダーにより上下させ、船体の姿勢を制御する装置のことであり、一般に高速航行による船尾の沈下を軽減する目的に使用される。船尾が沈下すると操舵性能及び推進効率が低下するとともに燃料消費量も増加し、また、船首が浮上して前方視界の妨げともなるので、速力に応じて適切な調整が必要となる。

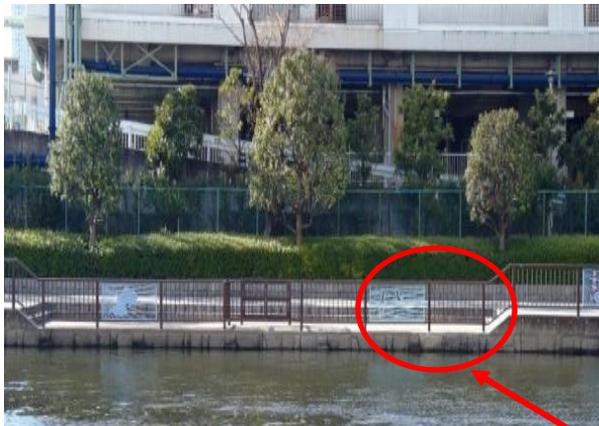
(写真11 本事故発生場所付近)

本事故発生場所付近は、船着場として護岸及び転落防止柵の高さが、他の場所と比べて約0.40m低くなっており、基準面からの高さは、護岸が約2.10m、転落防止柵が約3.20mであった。

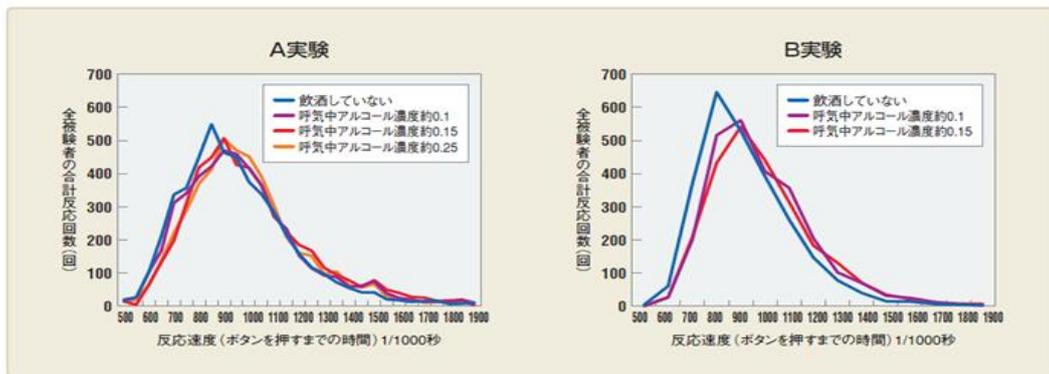
各実験の被験者全員の反応時間と回数を分布図で表したのが下図です。縦軸はスイッチを押した全員の合計回数、横軸はランプが点灯してからボタンを押すまでの時間を示します。

いずれの実験でも、飲酒無しよりも飲酒した場合の反応時間が遅くなっています。また、飲酒した場合、呼気中アルコール濃度の違いによる反応速度の大きな変化は見られず、飲酒した場合は一律に反応速度が遅くなっていることが判ります。

A実験	平均反応時間
飲酒していない	0.94秒
呼気中アルコール濃度約0.1	0.98秒
呼気中アルコール濃度約0.15	1.00秒
呼気中アルコール濃度約0.25	0.99秒

B実験	平均反応時間
飲酒していない	0.92秒
呼気中アルコール濃度約0.1	0.98秒
呼気中アルコール濃度約0.15	1.00秒

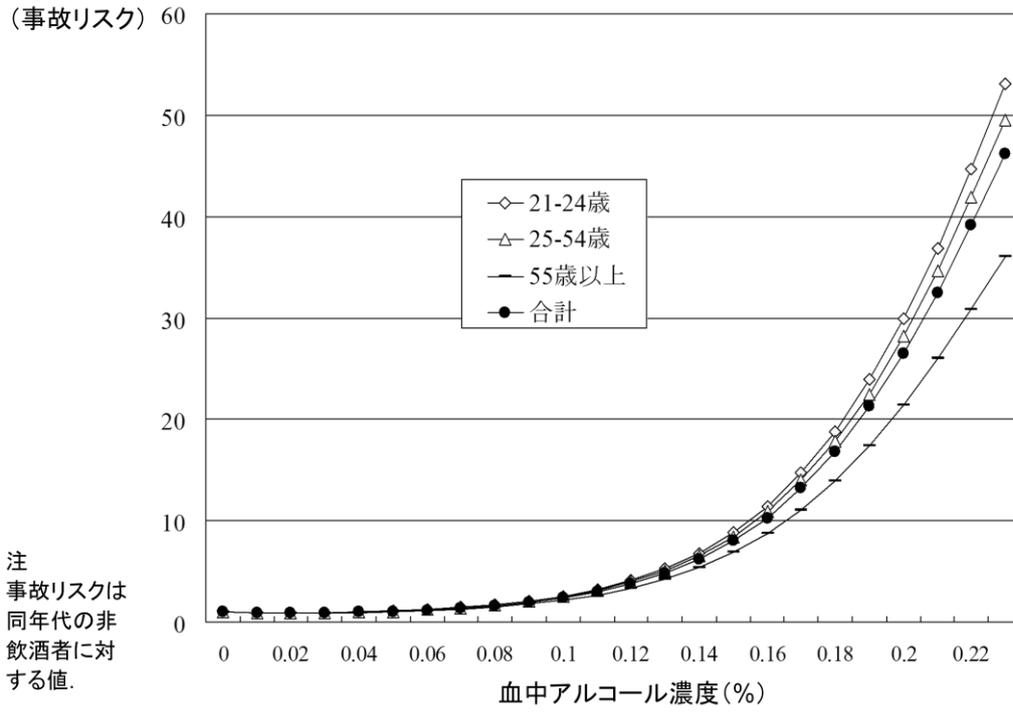
運転者の血中アルコール濃度と事故リスクとの関係(21歳以上, 全年齢)

文献（日本アルコール関連問題学会、アルコール・薬物関連3学会合同飲酒運転対策プロジェクト報告書、「アルコールの運転におよぼす影響」、著者 樋口進）によれば、アルコールの運転技術や行動に対する影響は極めて低い血中アルコール濃度から始まり、注意力は0.01%未満、反応時間は0.02%、ハンドル操作は0.03%、視覚機能は0.04%から始まるといわれており、この影響は血中アルコール濃度が高くなれば、その分影響も強くなることが知られている。また、次のグラフのとおり、飲酒していない時と飲酒した時では、飲酒した時の方が事故リスクは増し、例えば、21歳以上の全年齢の平均（グラフ上では合計と標記されている）では、血中アルコール濃度が0.16%の飲酒者であれば、非飲酒者と比較して事故リスクは約10倍にもなり、そのリスクは血中アルコール濃度が高くなるにつれて上昇すると示されている。

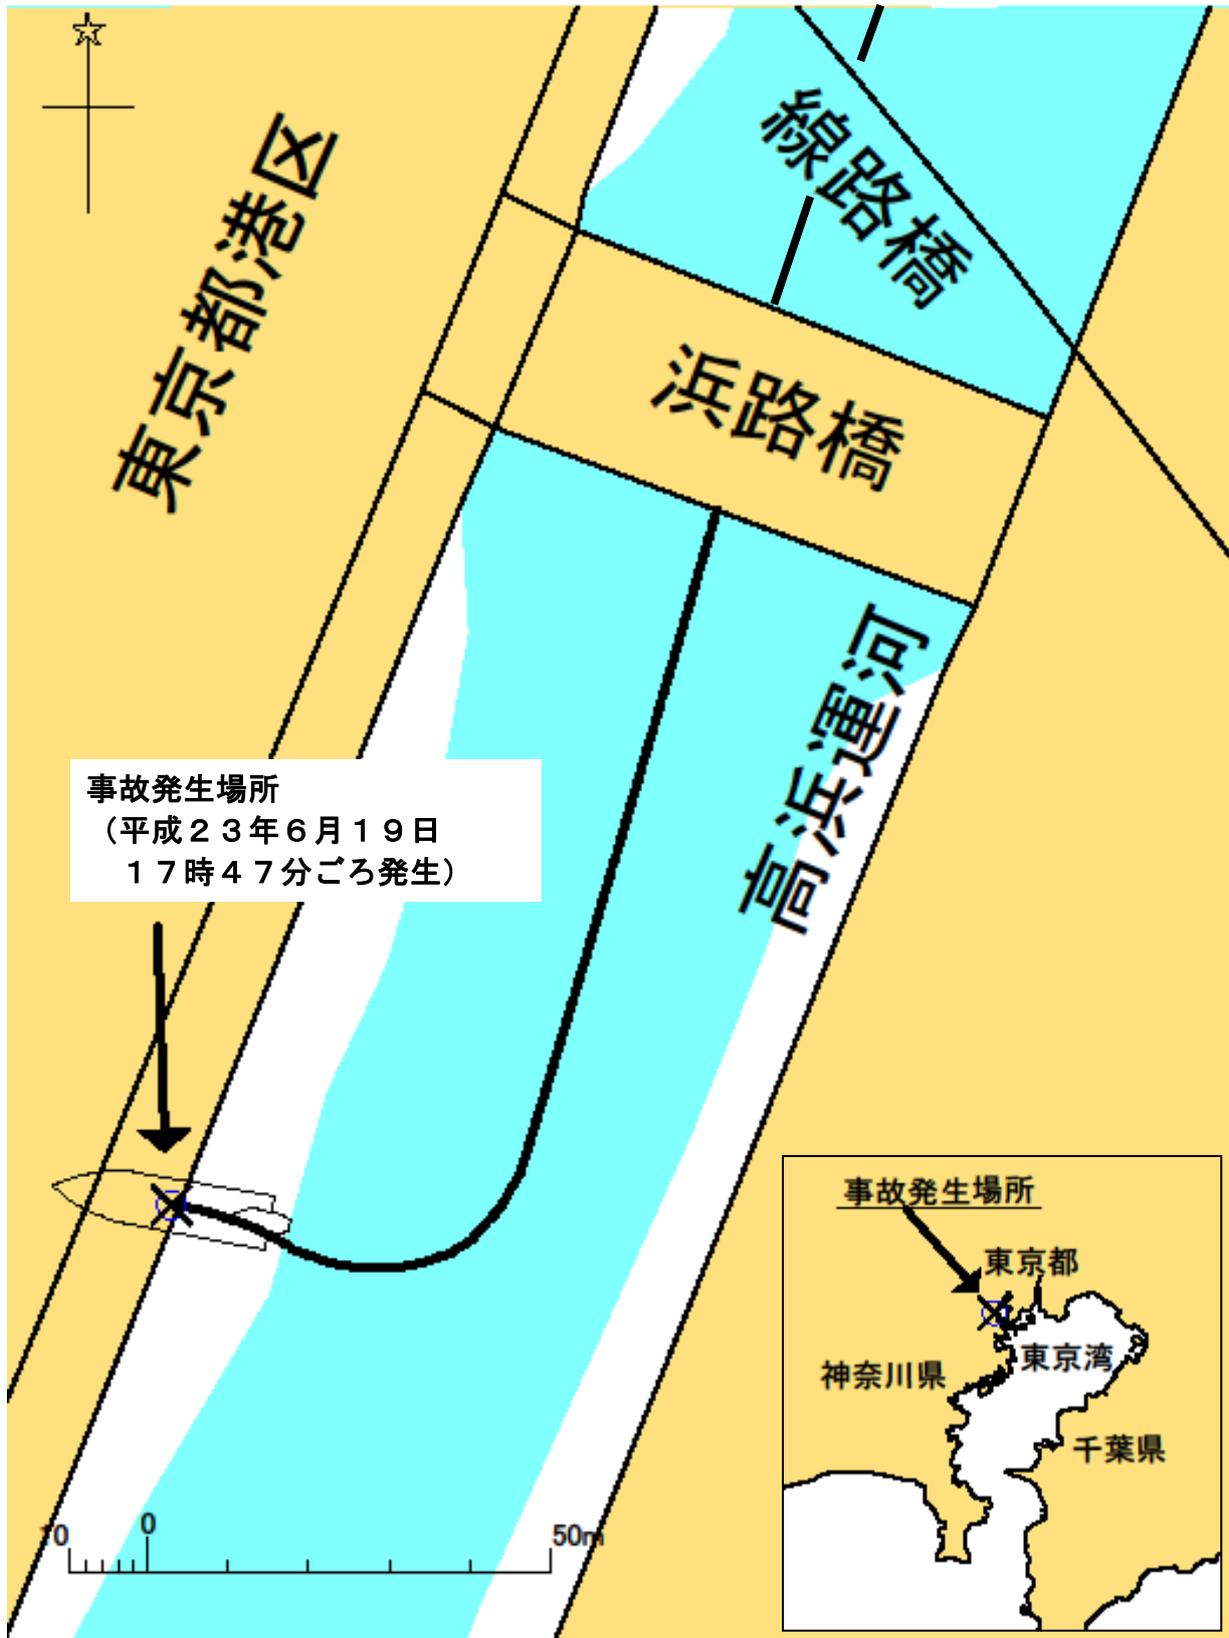
付図1 推定航行経路図

本事故の発生日時は、平成23年6月19日17時47分ごろで、発生場所は、高浜運河西岸、浜路橋から南方100m付近であった。
