船舶事故調査報告書

事故種類	釣り客死亡
発生日時	平成26年4月11日（金） 12時40分ごろ
発生場所	島根県出雲市小伊津漁港北方沖 出雲長尾ヶ鼻灯台から真方位333° 1.6海里付近 （概位 北緯35° 31.7′ 東経132° 49.0′）
船舶事故の概要	遊漁船富士丸（総トン数2.88トン、以下「本船」という。）は、船長が1人で乗り組み、釣り客3人を乗せ、島根県出雲市小伊津漁港沖を、僚船によりえい航されて帰港中、平成26年4月11日12時40分ごろ、左舷方からの波を受けて船体が右舷側に傾斜した際、釣り客1人が落水し、死亡した。
事故調査の経過	平成26年8月28日、本事故の調査を担当する主管調査官ほか1人の船舶事故調査官を指名した。 平成26年9月2日～4日現場調査及び口述聴取、9月16日、11月17日回答書受領。 原因関係者から意見聴取を行った。
事実情報 船種船名、総トン数 船舶番号、船舶所有者等 L×B×D、船質 機関、出力、進水等 船舶検査済票の番号	遊漁船 富士丸、2.88トン SN3-4992（漁船登録番号）、個人所有 9.50m×1.90m×0.73m、FRP ディーゼル機関、118kW、昭和53年9月18日 第272-23219号 （写真1参照） <div style="text-align: center;">   </div> <p style="text-align: center;">写真1 本船の外観</p>
乗組員等に関する情報	船長 男性 70歳

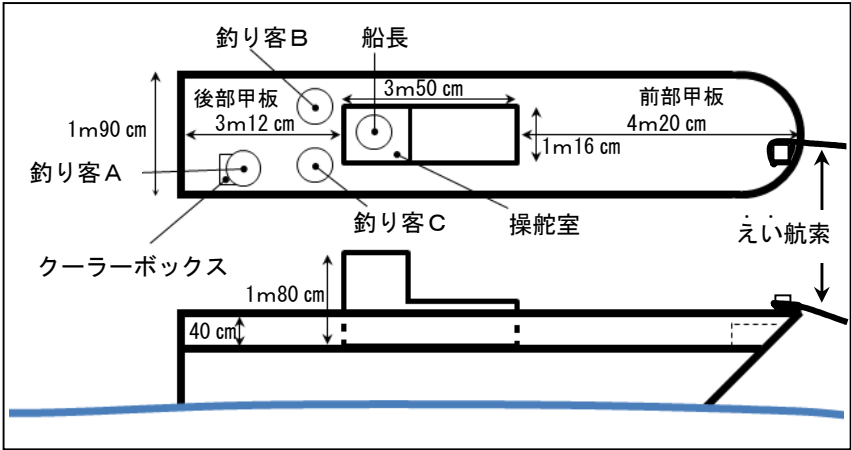
<p>一級小型船舶操縦士・特殊小型船舶操縦士・特定 免許登録日 昭和51年6月11日 免許証交付日 平成24年2月20日 (平成29年4月24日まで有効)</p> <p>釣り客A 男性 62歳 釣り客B 男性 75歳 釣り客C 男性 74歳</p>
死傷者等	死亡 1人(釣り客A)
損傷	なし
事故の経過	<p>本船は、船長が1人で乗り組み、釣り客3人を乗せ、平成26年4月11日07時30分ごろ、小伊津漁港を出発し、1か所で釣りをした後、09時00分ごろ、釣り場を小伊津漁港の北方沖へ移動し、投錨して釣りを開始した。</p> <p>船長は、11時50分ごろ、釣り場を移動しようとした際、錨が海底に引っ掛かったので、引き揚げることを諦め、後日回収しようと錨索に浮きを付けて投下し、帰港することとした。</p> <p>船長は、主機を始動できず、本船が風潮流に流され始めたことから、12時00分ごろ、僚船に無線で救助を要請した。</p> <p>12時15分ごろ来援した僚船は、長さ約40mのロープを本船の船首に繋ぎ、12時30分ごろ、針路を南南東とし、対地速力約7ノットで小伊津漁港へ向けえい航を開始した。</p> <p>船長は、操舵室で僚船の真後ろになるよう舵を操作し、釣り客Aは、操舵室後方の右舷ブルワーク付近にあったクーラーボックスに腰を掛け、釣り客B及び釣り客Cは、操舵室後部端につかまって立ち、えい航の様子を見ていた。(図1参照)</p>

<p>図1 えい航開始時の乗船位置図</p> <p>船長は、12時40分ごろ出雲長尾ヶ鼻灯台から真方位333°1.6海里付近において、本船が左舷正横方からの波を受け、右舷側に傾いた後、釣り客Cの「落ちた」という叫び声を聞き、船尾方を振り向いたところ、釣り客Aが本船の右舷後方へ離れていくのを見て、</p>

<p>は生じていなかったものと考えられる。</p> <p>② 船長は、業務規程に定められた基準を遵守し、出港したの と考えられる。</p> <p>③ 船長は、出港前に釣り客Aに救命胴衣を貸与し、着用してい たが、本事故発生時の着用状況については明らかにすることが できなかった。</p> <p>④ 釣り客Aは、事故時、右舷船尾ブルワーク付近で、ブルワー クより約3cm高いクーラーボックスに腰を掛けていたことか ら、船体傾斜によって落水しやすい体勢であったものと考えら れる。</p> <p>⑤ 本船には、釣り客Aがクーラーボックスに腰を掛けていた右 舷船尾のブルワーク付近に体を支える手すり等がなかった。</p> <p>⑥ 釣り客Aは、えい航中、左舷方からの波による船体動揺で本 船が右舷側に傾斜したとき、体を支えるものがなかったことか ら落水したのと考えられるが、船体傾斜時の体勢については 明らかにすることができなかった。</p> <p>⑦ 船長は、えい航開始時、釣り客に対し、周囲の構造物につか まるよう指示したが、徹底されていなかったものと考えられ る。</p> <p>(3) 釣り客Aは、落水して溺死したのと考えられるが、溺死に至 った状況については明らかにすることができなかった。</p>
<p>原因</p>	<p>本事故は、本船が僚船によりえい航されて帰港中、左舷方からの波 を受け右舷側に傾斜したとき、釣り客Aが、右舷船尾のブルワーク付 近のクーラーボックスに腰を掛け、また、体を支えるものがなかった ため、落水したことにより発生したのと考えられる。</p>
<p>再発防止策</p>	<p>今後の同種事故の再発防止に役立つ事項として、次のことが考えら れる。</p> <ul style="list-style-type: none"> ・遊漁船の船長は、釣り客に対し、航行時の船体の動揺に備え、船 内に座る、固定されているものにつかまる等、安全な姿勢の確保 を徹底すること。 ・遊漁船の船長は、航行時の船体の動揺による落水に備え、釣り客 が、救命胴衣を適切に着用していることを適宜確認すること。 ・船舶所有者は、ブルワークの低い小型遊漁船には、航行時の船体 動揺による釣り客の落水防止のため、着脱可能な柵等を設置する ことが望ましい。(図3参照)

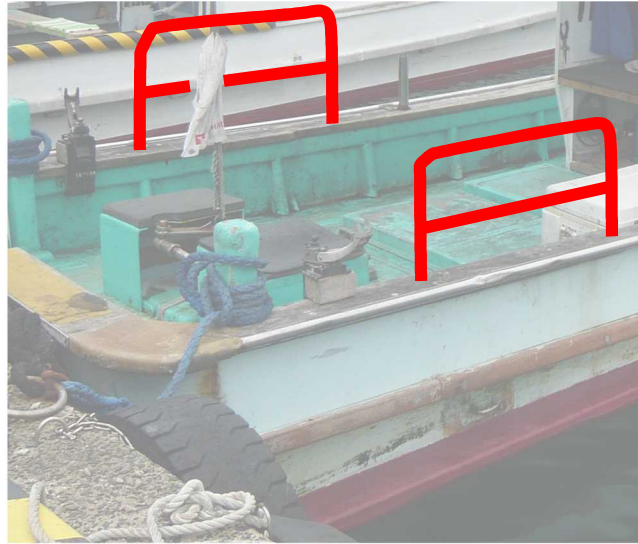
図3 落水防止柵の設置イメージ

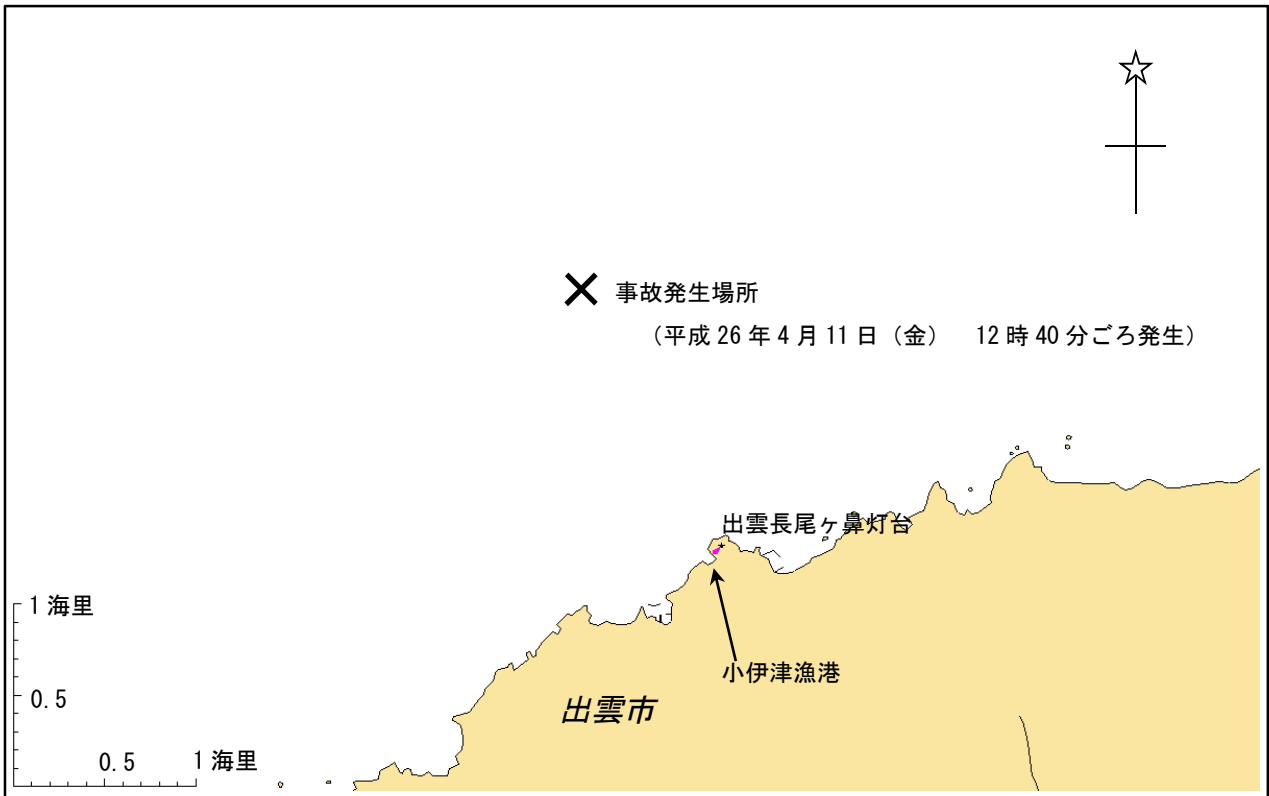
付図1 事故発生経過概略図
