船舶事故調査報告書

事故種類	定置網損傷
発生日時	平成26年7月26日 19時35分ごろ
発生場所	千葉県鋸南町保田漁港西方沖 保田港防波堤灯台から真方位267° 700m付近 （概位 北緯35° 07.94′ 東経139° 49.68′）
事故調査の経過	平成26年7月29日、本事故の調査を担当する主管調査官（横浜事務所）ほか1人の地方事故調査官を指名した。 原因関係者から意見聴取を行った。
事実情報 船種船名、総トン数 船舶番号、船舶所有者等 L×B×D、船質 機関、出力、進水等	プレジャーボート シロナカ、11トン 235-49701 神奈川、株式会社シロナカ、城中工業株式会社、株式会社城中メンテナンス 10.57m (Lr) × 3.93m × 2.31m、FRP ディーゼル機関2基、486.00kW（合計）、平成23年6月
乗組員等に関する情報	船長 男性 35歳 二級小型船舶操縦士 免許登録日 平成23年4月8日 免許証交付日 平成23年4月8日 （平成28年4月7日まで有効）
死傷者等	なし
損傷	本船 なし 定置網 垣網部分のロープに損傷等
事故の経過	本船は、船長が1人で乗り組み、知人等12人（以下「同乗者」という。）を乗せ、アウトドライブ下端まで約0.6mの最大喫水により千葉県富津市で開催される花火大会を見物する目的で、保田漁港を出発し、主機を回転数毎分約1,500で航行していた。 船長は、保田漁港への出入港の経験が約15回あり、西方沖に定置網が設置されていることを知っていたが、いつも通る同漁港の北西方沖には暗礁があり、日も暮れていたため危険を回避するために西方沖を航行することにした。 本船は、船長がフライングブリッジの操縦席に腰を掛けて操船を行い、保田漁港沖を西進中、平成26年7月26日19時35分ごろ、同乗者が衝撃を感じるとともにアウトドライブが異音を発し、速力が

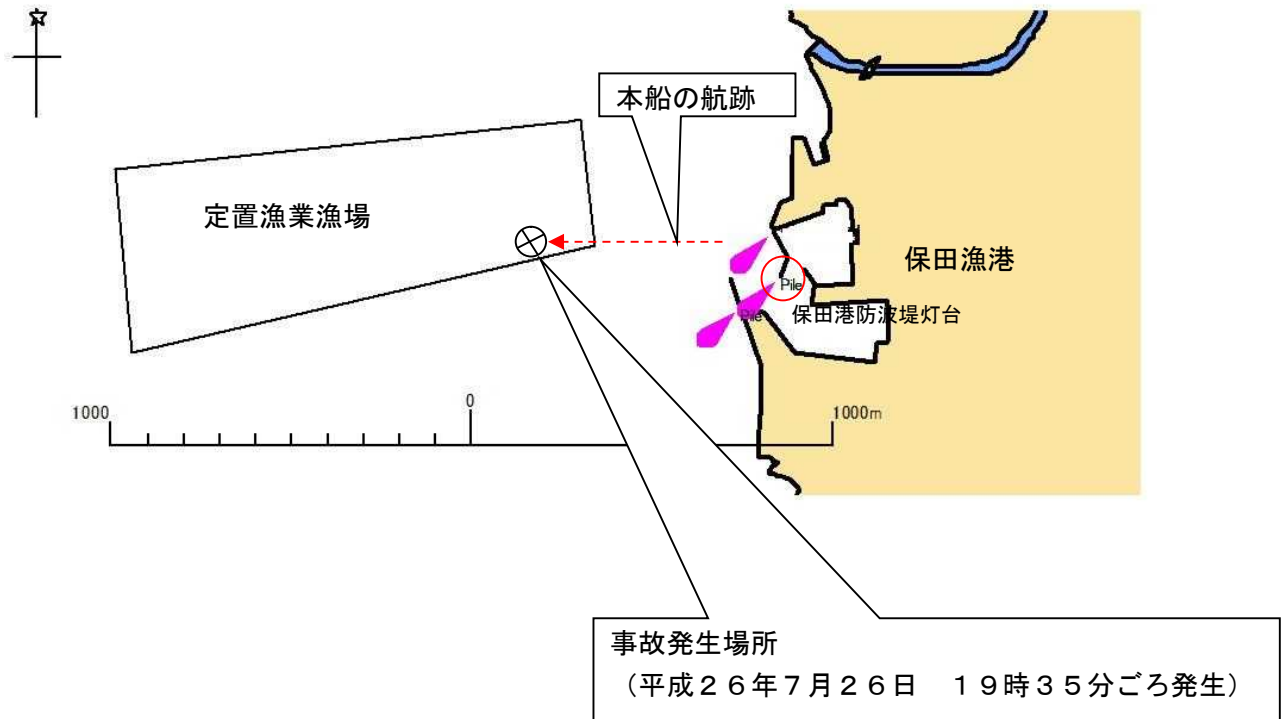
付図1 事故発生経過概略図

<p>低下した。</p> <p>船長は、主機の操縦レバーを操作したものの本船が動かなかったので、周りを見渡したところ、ブイがあり、定置網に乗り揚げたことに気づき、横浜市所在のマリーナ及び海上保安庁に救助の要請をした。</p> <p>本船は、その後、風浪に圧流されて定置網の垣網（魚群を囲い網に導くために、水中に垣をつくるように張る網）部分のワイヤを越えており、来援した巡視艇による救助が困難であったので、船長及び同乗者が、来援したヘリコプターにより救助された。</p> <p>本船は、27日に漁業協同組合及び海上保安庁により、左舷主機のアウトドライブのプロペラとキャビテーションプレートの間に挟まっていた‘定置網の垣網を張るロープ’（以下「本件ロープ」という。）が切断されて自力航行が可能となり、マリーナに戻った。</p> <p>（付図1 事故発生経過概略図 参照）</p>
<p>気象・海象</p>	<p>気象：天気 晴れ、風向 南南西、風力 4、視界 良好</p> <p>海象：波高 約0.5m、潮汐 下げ潮中央期</p> <p>日没時刻：18時49分</p>
<p>その他の事項</p>	<p>本船は、アウトドライブ付きのディーゼル主機関を2基備え、キャビン前方及びフライングブリッジの2か所に操縦席が設けられていた。</p> <p>船長は、本船を購入した3年前から、特に夏場の週末に使用しており、夜間航行の経験もあった。</p> <p>船長は、最大搭載人員が12人であることを知っていたものの、出港前に保田漁港で同乗者と共にバーベキューパーティーを行い、乗船者数を確認せずに一斉に本船に乗せて花火大会見物に出港しており、本事故時、乗船者が1人定員超過していることに気付いていなかった。</p> <p>海図W55（館山及付近）によれば、本事故発生場所周辺には漁網ありと記載されていた。</p> <p>船長は、GPSプロッターを作動させ、定置網が表示されていたものの余り見ておらず、目視による見張りをしながら操船を行っていた。</p> <p>船長は、本事故後に、GPSプロッターに入港時の航跡を記録させ、同航跡に沿って出発すればよかったと思った。</p> <p>定置網には、垣網が約1kmあり、ワイヤと本件ロープによって海中に固定されていた。また、定置網の垣網先端付近及び囲い網付近に灯浮標（灯色黄色、4秒1閃光、灯高約2m）がそれぞれ1つ設置され、その定置網の周囲に同種灯浮標が、複数設置されており、本事故当時も点灯していたが、船長は気付いていなかった。</p>

<p>船体・機関等の関与 気象・海象等の関与 判明した事項の解析</p>	<p>なし なし</p> <p>本船は、富津市で開催される花火大会を見物する目的で保田漁港西方沖を西進中、船長が、見張りを適切に行っていなかったことから、定置網に設置された灯浮標に気付かずに航行し、本件ロープに乗り揚げたものと考えられる。</p> <p>船長は、最大搭載人員を超える人数を乗船させてはならなかった。</p>
<p>原因</p>	<p>本事故は、夜間、本船が、富津市で開催される花火大会を見物する目的で保田漁港西方沖を西進中、船長が、見張りを適切に行っていなかったため、定置網に設置された灯浮標に気付かずに航行し、本件ロープに乗り揚げたことにより発生したものと考えられる。</p>
<p>参考</p>	<p>今後の同種事故等の再発防止に役立つ事項として、次のことが考えられる。</p> <ul style="list-style-type: none"> ・ 航行予定海域の水路状況を事前に調査すること。 ・ 定置網などの設置海域付近を航行する際、見張りを厳重に行い、漁具の標識などを見落とさないようにするとともに、定置網などの設置場所から離れて航行すること。 ・ 最大搭載人員を遵守すること。
