## 船舶事故調査報告書

事故種類	衝突
発生日時	平成28年11月30日 10時30分ごろ
発生場所	福岡県宗像市大島北西方沖 筑前大島灯台から真方位334° 13.0海里（M）付近 （概位 北緯34° 06.3′ 東経130° 17.7′）
事故の概要	遊漁船大福丸は、左回頭中、また、遊漁船第三末吉丸は、漂泊中、両船が衝突した。 第三末吉丸は、釣り客2人が負傷し、左舷船尾部外板に破口等を生じ、また、大福丸は、船首部外板に擦過傷を生じた。
事故調査の経過	平成29年2月9日、本事故の調査を担当する主管調査官（門司事務所）ほか1人の地方事故調査官を指名した。 原因関係者から意見聴取を行った。
<b>事実情報</b> 船種船名、総トン数 船舶番号、船舶所有者等 L×B×D、船質 機関、出力、進水等	A 遊漁船 大福丸、6.6トン FO2-6320（漁船登録番号）、個人所有 12.60m（Lr）×3.30m×1.22m、FRP ディーゼル機関、421.00kW、平成5年4月27日 第290-58161号（船舶検査済票の番号） B 遊漁船 第三末吉丸、4.9トン FO3-32601（漁船登録番号）、個人所有 12.45m（Lr）×2.77m×0.88m、FRP ディーゼル機関、330kW、平成9年2月24日 第290-49074号（船舶検査済票の番号）
乗組員等に関する情報	A 船長A 男性 60歳 一級小型船舶操縦士・特殊小型船舶操縦士・特定 免許登録日 昭和50年6月20日 免許証交付日 平成27年2月23日 （平成32年5月17日まで有効） B 船長B 男性 64歳 一級小型船舶操縦士・特殊小型船舶操縦士・特定 免許登録日 昭和50年6月20日 免許証交付日 平成26年9月8日 （平成32年2月14日まで有効）

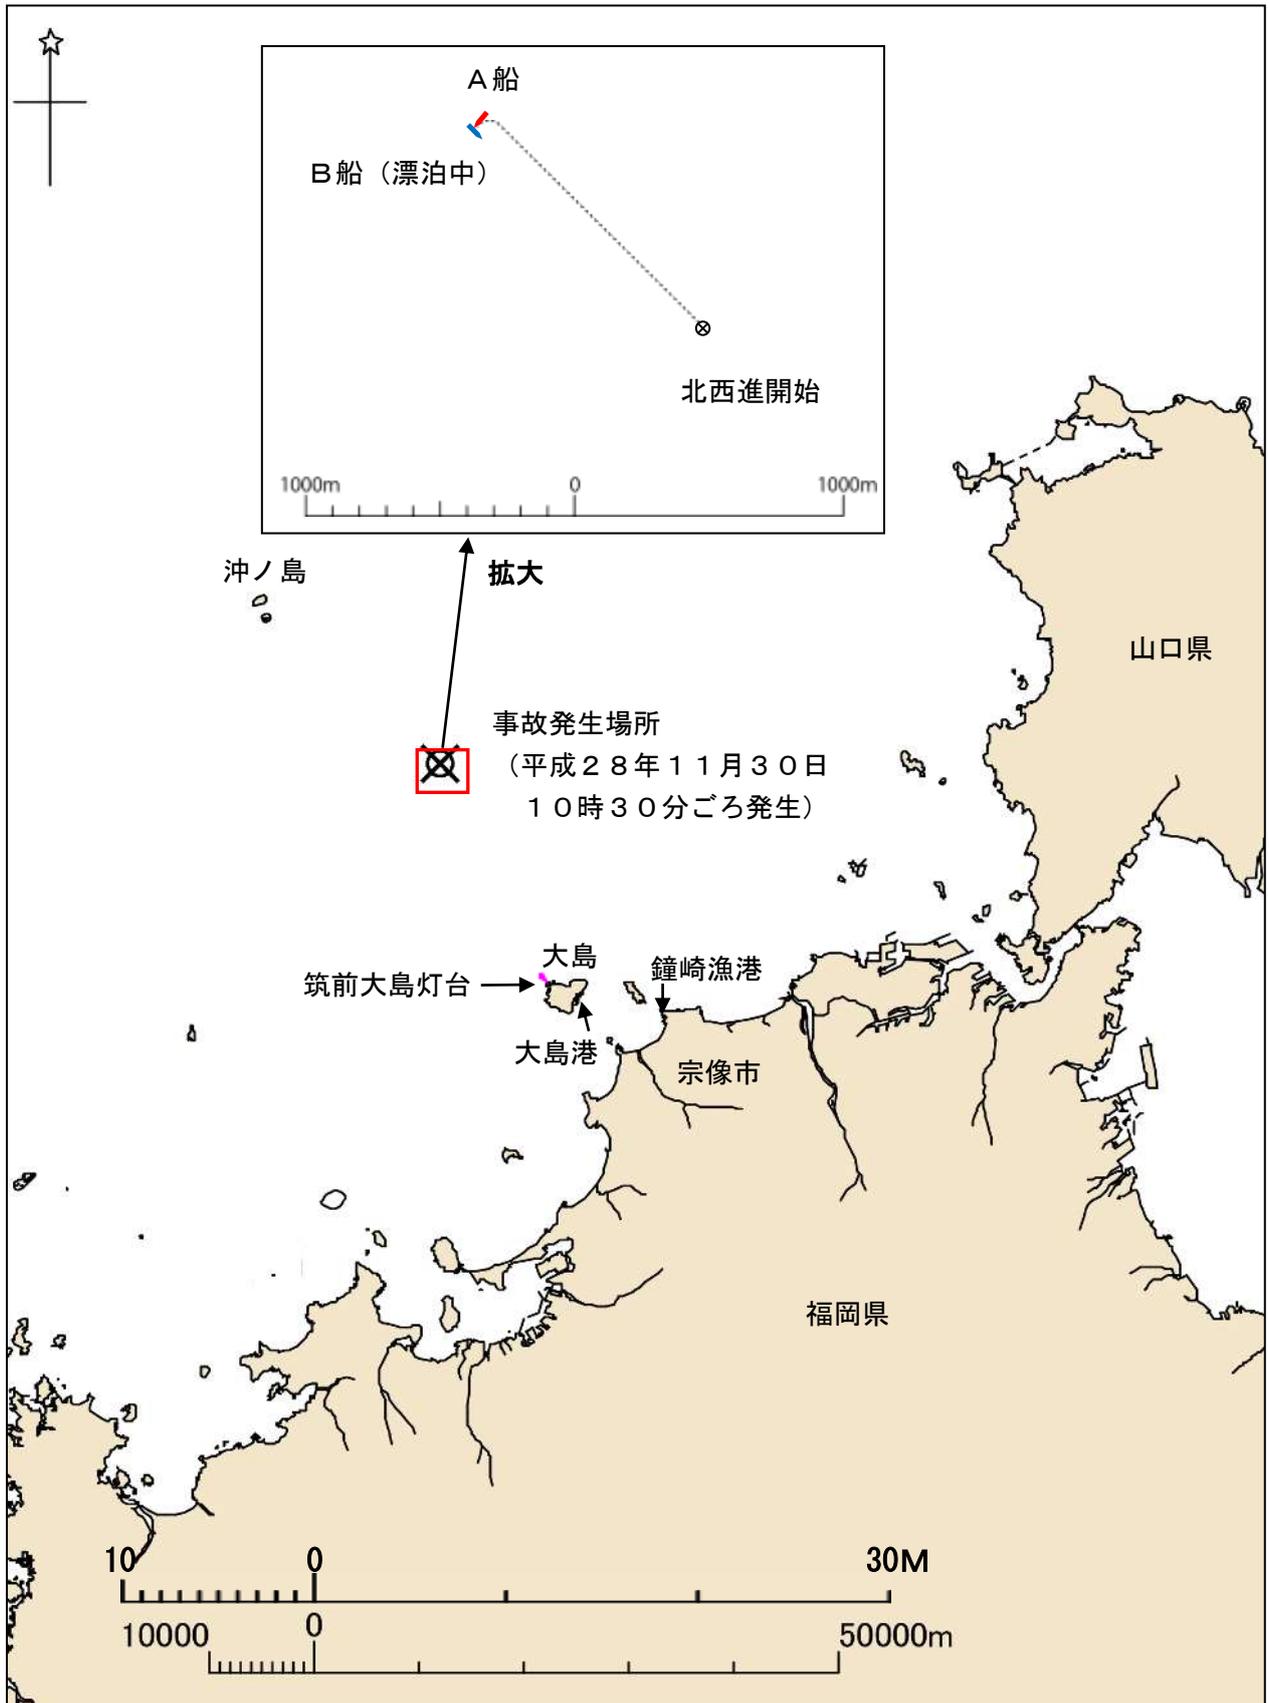
付図1 事故発生経過概略図

死傷者等	A なし B 軽傷 2人(釣り客)
損傷	A 船首部外板に擦過傷 B 左舷船尾部外板に破口等
気象・海象	気象：天気 晴れ、風向 東南東、風力 2、視界 良好 海象：波高 約1.5m
事故の経過	<p>A船は、船長Aが1人で乗り組み、釣り客5人を乗せ、平成28年11月30日05時30分ごろ大島北西方沖の釣り場に向けて宗像市大島港を出港し、釣り場に到着した後、移動しながら釣りを行った。</p> <p>船長Aは、2回目の釣り場(以下「本件釣り場」という。)を発進し、移動しながら魚群を探索していたところ、魚群を確認できなかったため、本件釣り場に戻ることにし、北西進を開始した。</p> <p>船長Aは、本件釣り場から移動を始めたとき、付近に他船を認めなかった上、移動を始めて余り時間が経過していなかったため、前路に他船はいないものと思い、GPSプロッターで本件釣り場を確認しながら約7～8ノットの対地速力で航行した。</p> <p>A船は、船長Aが、本件釣り場の東方にいることを知り、本件釣り場に寄せようと左転を開始したところ、間もなく船首方にB船を認め、急いで機関を中立運転としたものの、10時30分ごろ南南西に向首した船首がB船の左舷船尾部に衝突した。</p> <p>A船は、船長Aが、A船及びB船の航行に支障がないことを確認した後、所属する漁業協同組合に本事故の発生を連絡し、自力で航行して係留地に戻った。</p> <p>B船は、船長Bが1人で乗り組み、釣り客6人を乗せ、05時30分ごろ大島北方沖の釣り場に向けて宗像市鐘崎漁港を出港し、同釣り場に到着して移動しながら釣りをし、10時20分ごろ大島北西方沖の釣り場に到着し、機関を中立運転としてスパンカーを展開し、船首を南東方に向けて漂泊を開始した。</p> <p>B船は、船長Bが、左舷船首方に北西進するA船を視認し、A船が左舷船首方約70m付近で左転し、B船に向かう態勢となったが、釣果を聞きに来たものと思い、その様子を眺めていたところ、A船が減速しないで接近するので、衝突の危険を感じ、急いで機関を全速力前進に操作したが、A船と衝突した。</p> <p>B船の左舷船尾部にいた釣り客(以下「釣り客B<sub>1</sub>」という。)及び右舷船尾部にいた釣り客(以下「釣り客B<sub>2</sub>」という。)の2人は、B船で鐘崎漁港に運ばれた後、車で病院に搬送され、釣り客B<sub>1</sub>は、右膝挫創、右脛骨骨挫傷、腰椎捻挫、釣り客B<sub>2</sub>は、左手挫創とそれぞれ診断された。</p> <p>(付図1 事故発生経過概略図 参照)</p>
