船舶事故調査報告書

事故種類	乗組員負傷
発生日時	平成30年5月30日 05時00分ごろ
発生場所	香川県丸亀市牛島 ^{うし} 西方沖 牛島灯標から真方位232° 2.0海里（M）付近 （概位 北緯34° 20.8′ 東経133° 44.9′）
事故の概要	漁船 ^{たいち} 泰一丸は、投錨作業中、甲板員が錨に取り付けたロープと舷縁との間に左足を挟まれて負傷した。
事故調査の経過	平成30年6月15日、本事故の調査を担当する主管調査官（広島事務所）ほか1人の地方事故調査官を指名した。 原因関係者から意見聴取を行った。
事実情報 船種船名、総トン数 船舶番号、船舶所有者等 L×B×D、船質 機関、出力、進水等	漁船 泰一丸、16.46トン KA2-1210（漁船登録番号）、個人所有 13.85m（Lr）×3.80m×1.24m、FRP ディーゼル機関、漁船法馬力数180、昭和55年1月2日
乗組員等に関する情報	船長 男性 46歳 一級小型船舶操縦士・特殊小型船舶操縦士・特定 免許登録日 平成3年11月20日 免許証交付日 平成28年8月8日 （平成33年11月19日まで有効） 甲板員 男性 19歳
死傷者等	重傷 1人（甲板員）
損傷	なし
気象・海象	気象：天気 曇り、風 なし、視界 良好 海象：海上 平穏、潮汐 下げ潮の末期、潮流 微弱な西流
事故の経過	本船は、船長及び甲板員1人が乗り組み、いかなごの袋まち網漁を行う目的で、平成30年5月30日04時00分ごろ牛島西方沖の漁場に向け、丸亀市丸亀港を出港した。 本船は、漁場に到着して魚群探索を行い、船長が、04時50分ごろ魚影を見つけたので投網を行うこととし、甲板員と共に後部甲板に移動し、ネットローラの左舷側にある操舵装置を操作して主機を極微速力前進とし、約1～2ノットの対地速力で、ネットローラを操作して網を繰り出しながら東進した。

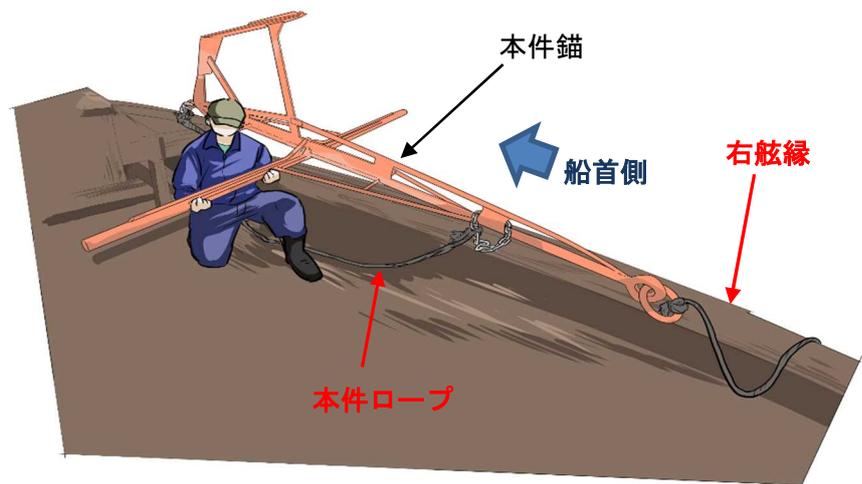
船長は、操舵室の右舷側に出て、本件錨及び本件ロープが右舷縁のすぐ近くの甲板上にあること、並びに甲板員の左足の位置が本件ロープと約50cm離れていることをそれぞれ確認し、甲板員に対して投錨の合図を行った。（図1参照）

図1 甲板員が本件錨に両手を添えて
船長からの合図を待っているときの体勢
(イメージ)

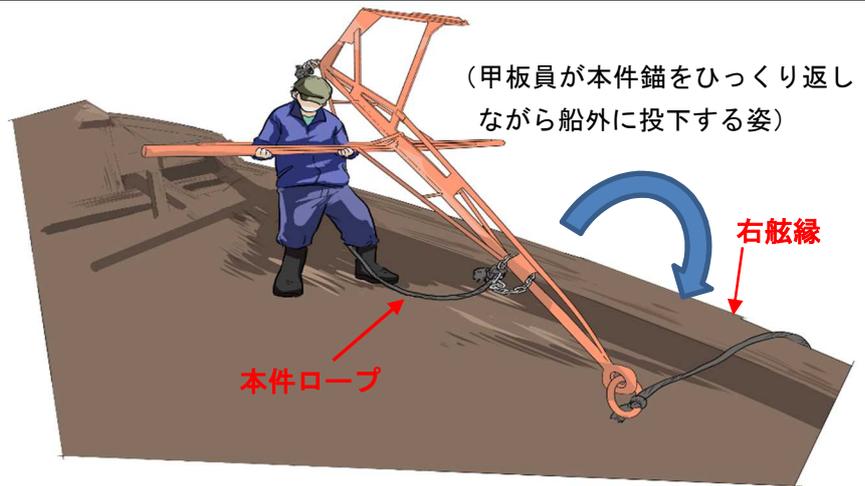
甲板員は、本件錨を両腕で持ち上げ、勢いをつけて投下しようとして無意識のうちに左足を上げ、右舷縁の方に踏み込んだので左足が本件ロープをまたぐ体勢となり、左足が本件ロープに引っ掛かったまま、本件錨から左手を離して右腕だけでひっくり返しながら船外に投下したところ、05時00分ごろ、左足が本件ロープと右舷縁との間に挟まれた。（図2参照）

図2 甲板員の左足が本件ロープをまたぐ体勢（イメージ）

<p>うとした際、無意識のうちに左足を上げて右舷縁の方に踏み込んでしまい、左足が本件ロープをまたぐ体勢となったため、左足が本件ロープに引っ掛かったまま、船外に投げ入れた本件錨の重さで張力がかかり、本件ロープと右舷縁との間に挟まれたことにより発生したものと考えられる。</p>
<p>再発防止策</p>	<p>今後の同種事故等の再発防止に役立つ事項として、次のことが考えられる。</p> <ul style="list-style-type: none"> ・ 足などに引っ掛かるおそれのあるロープ等は、船外に出すなど、できる限り甲板上に置かないこと。 ・ ロープの繰り出しが伴う錨等の投入作業を行う際は、足元にあるロープなどの位置を十分に確かめた上で作業にかかること。 ・ 操業中の作業は、作業者の足などがロープ等に引っ掛かって巻き込まれたり、挟まれたりするおそれがあるので、ロープをまたぐことがないよう足元に十分注意しながら行うこと。

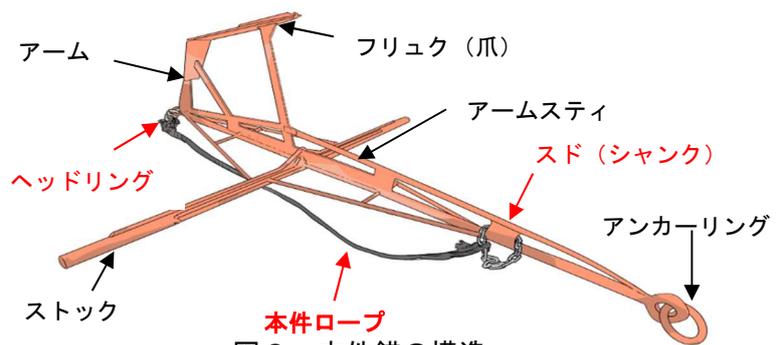
本件錨は、重さが約100kgで、スト（シャンク）の長さが約3m、ストックの長さが約2mあり、本件ロープが取り付けられていた。(図3参照)

図3 本件錨の構造

本件ロープは、揚網時に海底に食い込んだ本件錨を引き抜いて外したり、本件錨の揚収時に本船の船首にあるフックに掛ける目的で使用するものであった。

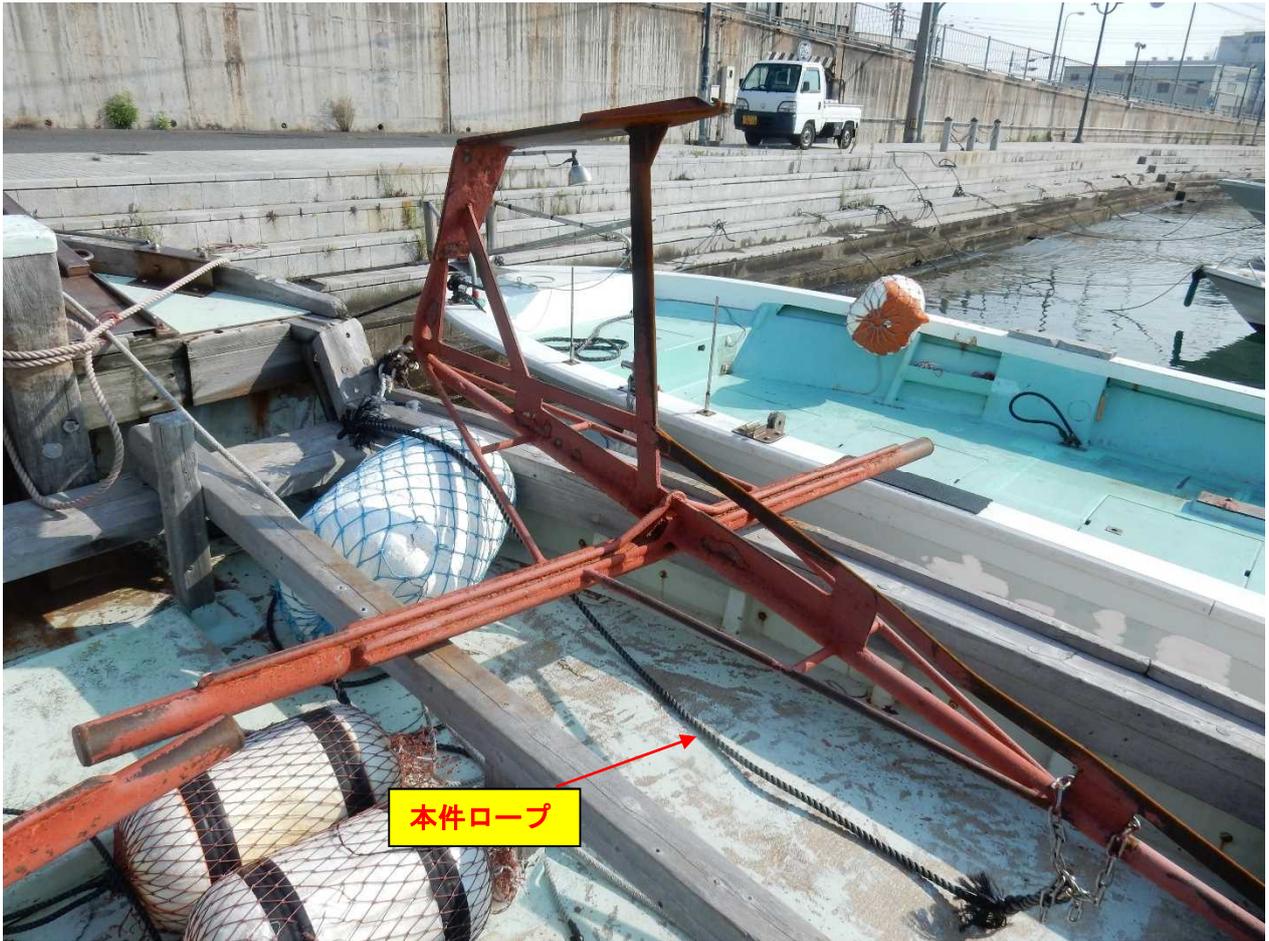
写真1 本件錨の形状及び本件ロープ
