## 船舶事故調査報告書

事故種類	衝突
発生日時	令和2年5月10日 11時30分ごろ
発生場所	広島県江田島市大奈佐美島南方沖（奈佐美瀬戸） 中ノ瀬灯標から真方位079° 370m付近 （概位 北緯34° 16.3′ 東経132° 22.7′）
事故の概要	遊漁船第5幸信丸は、東北東進中、また、プレジャーボート海霧丸は、北北東進中、両船が衝突した。 第5幸信丸は、前部甲板に設置のオーニングが倒壊し、また、海霧丸は、船首部に設置のアンカーに曲損を生じた。
事故調査の経過	令和2年5月21日、本事故の調査を担当する主管調査官（広島事務所）ほか1人の地方事故調査官を指名した。 原因関係者から意見聴取を行った。
<b>事実情報</b> 船種船名、総トン数 船舶番号、船舶所有者等 L×B×D、船質 機関、出力、進水等	A 遊漁船 第5幸信丸、5トン未満 270-37154 広島、個人所有 8.05m (Lr) × 1.98m × 0.68m、FRP ディーゼル機関、154kW、平成4年3月 B プレジャーボート 海霧丸、2.3トン 250-54056 広島、個人所有 6.43m (Lr) × 2.23m × 0.98m、FRP ディーゼル機関、60.3kW、平成21年4月
乗組員等に関する情報	A 船長A 男性 67歳 二級小型船舶操縦士・特殊小型船舶操縦士・特定 免許登録日 昭和51年11月26日 免許証交付日 平成27年6月2日 （令和2年10月22日まで有効） B 船長B 男性 51歳 二級小型船舶操縦士 免許登録日 平成24年1月5日 免許証交付日 平成29年7月14日 （令和4年7月13日まで有効）
死傷者等	なし
損傷	A 前部甲板に設置のオーニングが倒壊

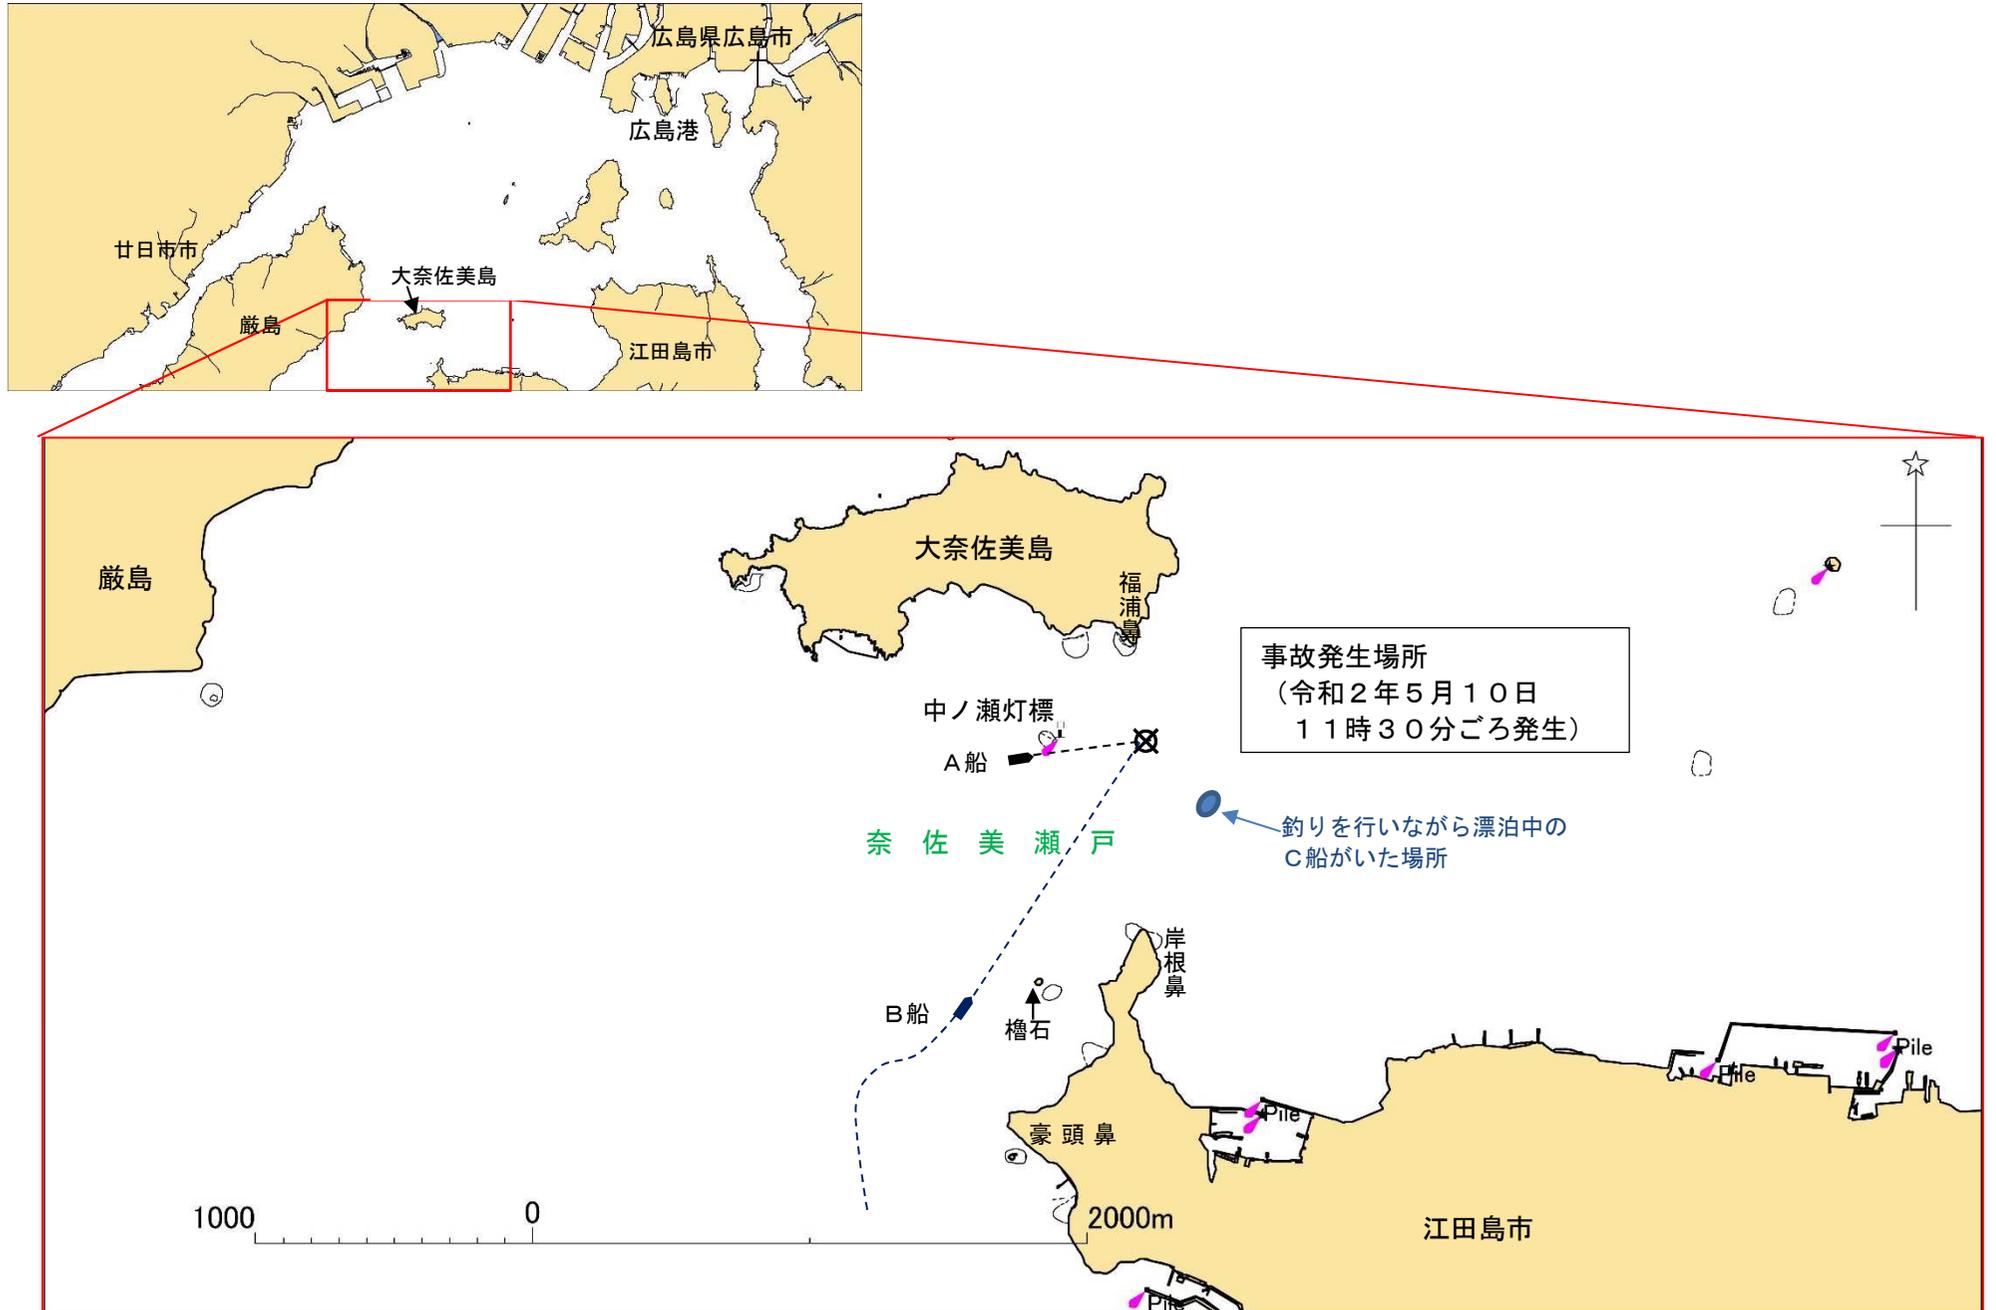
付図1 事故発生経過概略図

B 船首部に設置のアンカーに曲損
気象・海象	気象：天気 曇り、風向 南南西、風力 1、視界 良好 海象：海上 平穏、潮汐 高潮時
事故の経過	<p>A 船は、船長Aが1人で乗り組み、釣り客1人を乗せ、釣りの目的で、令和2年5月10日07時00分ごろ広島県廿日市市下の浜の係留場所を出航し、07時20分ごろから奈佐美瀬戸の釣り場で釣りを行っていた。</p> <p>船長Aは、釣り場を移動しようと思い、11時25分ごろ操縦区画で立って操船に当たり、釣り客を前部甲板左舷側で左舷方を向かせて腰を掛けさせ、約5～6ノット（kn）の速力（対地速力、以下同じ。）とし、手動操舵により航行を開始した。</p> <p>船長Aは、中ノ瀬灯標南方沖を東北東進中、右舷後方の櫓石付近を北北東進するB船を視認し、B船もA船の存在に気付いており、このまま奈佐美瀬戸を通航して広島港に向けて航行していくと思った。</p> <p>A 船は、船長Aが、魚群探知機と右舷前方で釣りを行いながら漂流中のプレジャーボート（以下「C船」という。）を交互に見ながら航行を続けていたところ、右舷方至近にB船を視認し、衝突の危険を感じて急いで主機を全速力後進としたものの、11時30分ごろA船の前部甲板に設置されたオーニングの支柱とB船の船首部に設置されたアンカーとが衝突した。（図1参照）</p>
<p>図1 A船の前部甲板に設置されたオーニングの支柱とB船の船首部に設置されたアンカーとが衝突した時の様子（イメージ）</p> <p>船長Aは、A船を停船させ、右舷方を通過していったB船がA船の近くに戻ってくるのを待った後、携帯電話で118番通報を行った。</p> <p>B船は、船長Bが1人で乗り組み、釣りの目的で、08時00分ごろ広島港第2区所在のボートパークを出航し、江田島市長島周辺の釣</p>

<p>り場で釣りを行った後、11時00分ごろ帰途についた。</p> <p>B船は、船長Bが操縦席に腰を掛けて操船に当たり、櫓石西方沖に至った頃、速力を約9.6knに減速し、船首方に他船を認めなかったため、大奈佐美島南方沖に船舶はいないと思い、手動操舵により北北東進した。</p> <p>船長Bは、右舷前方にC船を認め、釣果があるか気になり、魚群探知機と右舷側の窓越しにC船を交互に見ながら航行を続けていたところ、船首部から衝撃音を聞いた。</p> <p>船長Bは、左舷方を振り向いてA船と衝突したことを知り、B船を一旦停船させた後、A船の近くに戻った。</p> <p>(付図1 事故発生経過概略図 参照)</p>
<p>その他の事項</p>	<p>船長Aは、本事故時、速力の速いB船がA船を避けて航行していくと思ったので、B船から目を離していた。</p> <p>船長Aは、本事故時、釣りポイントを探すことに意識が向き、魚群探索を行っているうちにB船に対する意識が希薄になっていたと本事故後に思った。</p> <p>船長Bは、本事故時、帰航するつもりであったが、ふだん釣りをしている大奈佐美島南方沖を航行中、前路に他船がいらないと思い込み、そのうちに右舷方で釣りを行っていたC船の釣果が気になり、魚群探知機に魚影が映ったら釣りを再開しようと思い始め、魚群探索に意識が向いていて、左舷前方のA船に気付いていなかった。</p>
<p><b>分析</b></p> <p>乗組員等の関与</p> <p>船体・機関等の関与</p> <p>気象・海象等の関与</p> <p>判明した事項の解析</p>	<p>A あり、B あり</p> <p>A なし、B なし</p> <p>A なし、B なし</p> <p>A船は、奈佐美瀬戸を東北東進中、船長Aが、釣りポイントを探すことに意識を向け、魚群探知機と右舷前方のC船を交互に見ながら同じ針路及び速力で航行を続けたことから、右舷後方から接近してくるB船に気付くのが遅れ、主機を全速力後進としたものの、B船と衝突したものと考えられる。</p> <p>船長Aは、櫓石付近を北北東進するB船を視認した際、B船もA船の存在に気付いており、速力の速いB船がA船を避けて航行していくと思ったことから、B船から目を離し、釣りポイントを探すことに意識を向けていたものと考えられる。</p> <p>B船は、奈佐美瀬戸を北北東進中、船長Bが、魚群探索に意識が向いていて、魚群探知機と右舷方のC船を交互に見ながら同じ針路及び速力で航行を続けたことから、左舷前方のA船に接近し、A船に衝突したものと考えられる。</p> <p>船長Bは、櫓石西方沖に至った際、船首方に他船を認めなかったことから、前路に他船はいないと思い込み、魚群探知機に魚影が映った</p>

ら釣りを再開しようと思い始め、魚群探索に意識が向いていたものと考えられる。
<b>原因</b>	本事故は、奈佐美瀬戸において、A船が東北東進中、B船が北北東進中、船長Aが、速力の速いB船がA船を避けて航行していくと思い、また、船長Bが、前路に他船はいないと思い込み、共に魚群探知機とC船を交互に見ながら同じ針路及び速力で航行を続けたため、A船及びB船が互いに接近し、両船が衝突したものと考えられる。
<b>再発防止策</b>	<p>今後の同種事故等の再発防止に役立つ事項として、次のことが考えられる。</p> <ul style="list-style-type: none"> <li>・ 船長は、釣りポイントを探すことに意識を向け過ぎず、接近してくる他船に対して継続した見張りを行うこと。</li> <li>・ 船長は、航行中、前路に他船がないと思込まず、また、魚群探索に意識を向け過ぎず、常時、周囲の見張りを適切に行うこと。</li> </ul>
