# 船舶事故調査報告書

運輸安全委員会（海事専門部会）議決

事故種類	衝突
発生日時	令和2年12月29日 15時30分ごろ
発生場所	山口県下関市蓋井島 <sup>ふたおい</sup> 東北東方沖 蓋井島灯台から真方位068° 3.8海里（M）付近 （概位 北緯34° 07.4′ 東経130° 51.2′）
事故の概要	遊漁船 <sup>なま</sup> 凧丸は、南西進中、また、プレジャーボート <sup>リョウスケ</sup> RYOSUKEは、漂泊中、両船が衝突した。 凧丸は、左舷船首部船底外板に擦過傷を生じ、また、RYOSUKEは、左舷船尾部に凹損を生じた。
事故調査の経過	令和3年1月13日、本事故の調査を担当する主管調査官（門司事務所）ほか1人の地方事故調査官を指名した。 原因関係者から意見聴取を行った。
事実情報 船種船名、総トン数 船舶番号、船舶所有者等 L×B×D、船質 機関、出力、進水等	A 遊漁船 凧丸、5.4トン YG2-7706（漁船登録番号）、個人所有 11.98m（Lr）×3.06m×0.94m、FRP ディーゼル機関、316.0kW、平成6年1月8日 第291-41122号（船舶検査済票の番号） B プレジャーボート RYOSUKE、5トン未満 291-28462山口、個人所有 6.27m（Lr）×2.35m×1.01m、FRP ガソリン機関（船外機）、66.20kW、平成元年3月
乗組員等に関する情報	A 船長A 77歳 一級小型船舶操縦士・特殊小型船舶操縦士・特定 免許登録日 昭和63年1月14日 免許証交付日 平成29年10月4日 （令和5年1月13日まで有効） B 船長B 51歳 一級小型船舶操縦士・特殊小型船舶操縦士・特定 免許登録日 平成14年10月25日 免許証交付日 平成29年8月8日 （令和4年10月24日まで有効）

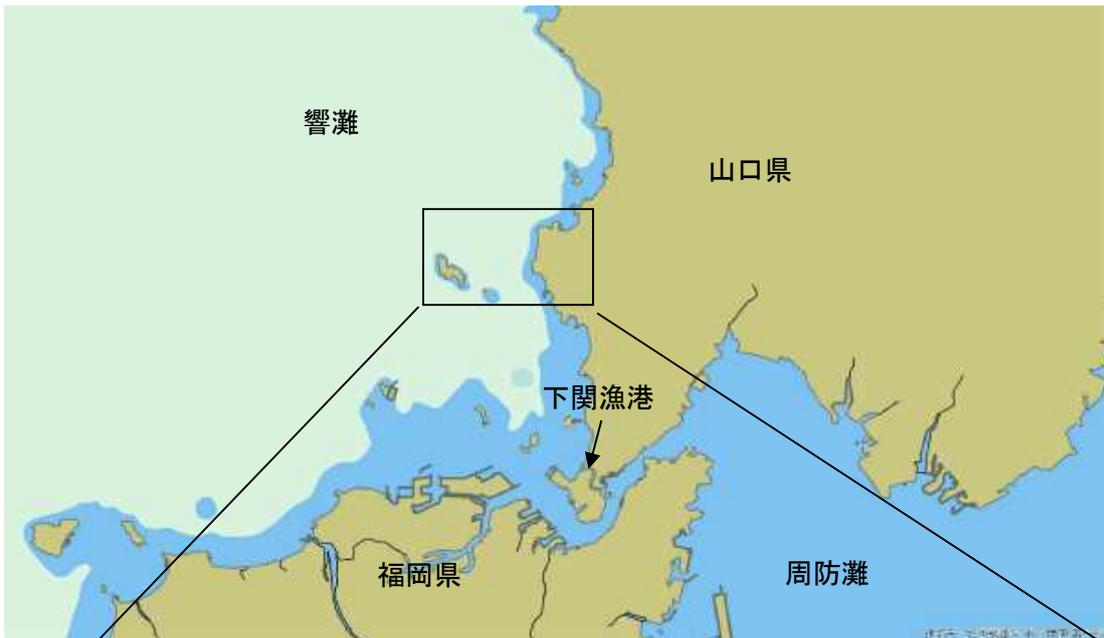
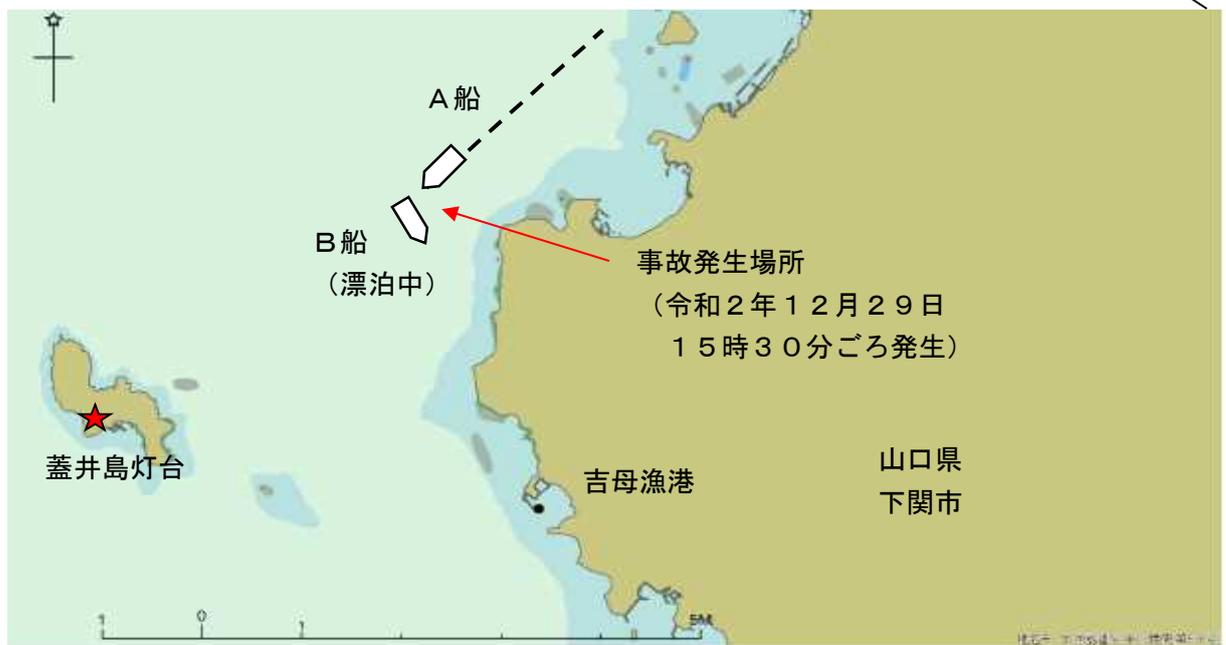
付図1 事故発生経過概略図

死傷者等	なし
損傷	A 左舷船首部船底外板に擦過傷 B 左舷船尾部に凹損
気象・海象	気象：天気 曇り、風向 南東、風力 4、視界 良好 海象：波高 約1.5m
事故の経過	<p>A船は、船長Aが1人で乗り組み、釣り客6人を乗せ、令和2年12月29日06時00分ごろ下関市下関漁港を出港し、同市角島北方沖の釣り場で遊漁を行った後、14時00分ごろ0.75Mレンジでヘッドアップとしたレーダー映像及び目視で周りを確認したのち、帰航を開始した。</p> <p>船長Aは、操舵室でレーダー及びGPSプロッターを作動させて、操縦室上部の窓から顔を出して見張りを行い、時々レーダー等を見ながら、約17ノット(kn)の速力(対地速力、以下同じ。)で手動操舵で航行した。</p> <p>船長Aは、南東からの風が強くなり、波が高くなってきたので、本船を沿岸から約1~2Mの沖を南西進していたところ、15時29分ごろ、右舷船首方約1Mに漂泊している漁船を認めた。</p> <p>船長Aは、右舷船首方の漁船からの距離をとろうとしたところ、左舷船首方の至近にB船を認め、B船を避ける間もなく、15時30分ごろ、A船の左舷船首部がB船の左舷船尾部に衝突した。</p> <p>船長Aは、釣り客が負傷していないこと及びA船の船体に大きな損傷がないことを確認した後、A船をB船の近くまで戻し、船長Bが負傷していないこと及びB船に浸水等はなく船外機が再始動できることを確認した後、B船の定係地である下関市吉母漁港まで同航した。</p> <p>船長Aは、船長Bに本事故の発生を海上保安庁に通報することを依頼して帰航を開始した。</p> <p>B船は、船長Bが1人で乗り組み、釣りの目的で13時00分ごろ吉母漁港を出港し、蓋井島東方沖で船外機を停止し、漂泊しながら釣りを行っていた。</p> <p>船長Bは、B船が南東からの風に流されたので、14時00分ごろ船外機を始動して、南東方の陸岸に向かって移動し、14時10分ごろから再び船外機を停止して船首を南東方に向け、漂泊して釣りを行っていた。</p> <p>船長Bは、後部甲板で右舷側を向いて座って釣りをしていたところ、エンジン音を聞いて左舷後方を振り向いたところ、左舷後方至近に接近するA船を認めたものの、どうすることもできず、B船の左舷船尾部にA船の左舷船首部が衝突した。</p> <p>船長Bは、船体の損傷状況を確認していたところ、間もなく戻ってきたA船の船長Aからけがの有無を聞かれたので大丈夫と答え、船外機を再始動できたので、船長Aに吉母漁港に同航するように依頼し</p>

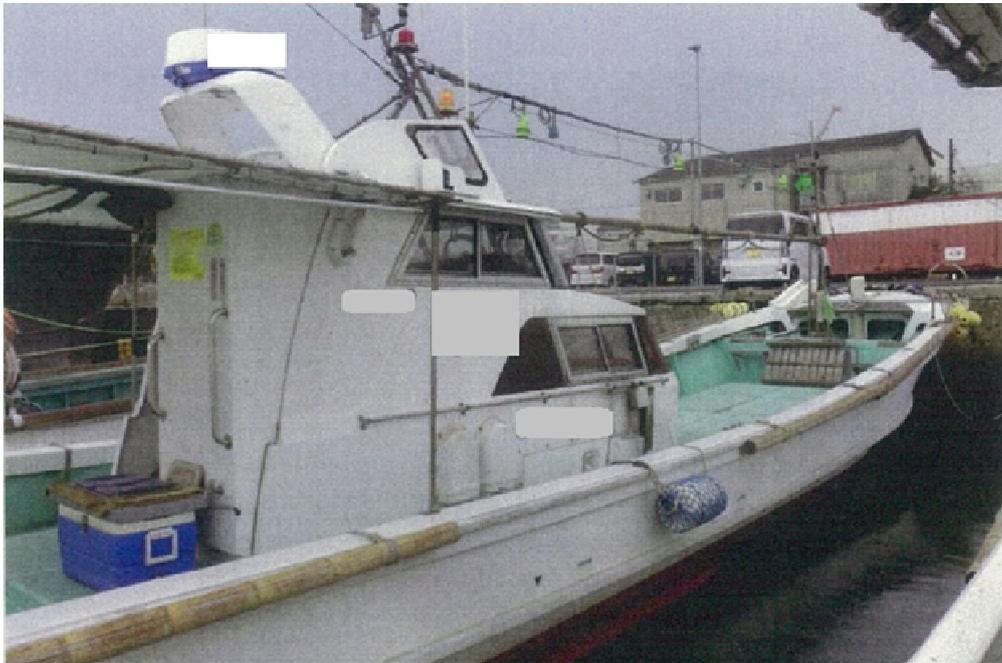
写真2 A船船首方

ものの、釣りに集中していたことから、左舷船尾方から接近するA船に衝突直前まで気付くのが遅れ、A船と衝突したものと考えられる。
<b>原因</b>	本事故は、蓋井島東北東方沖において、A船が南西進中、B船が船外機を停止して漂泊中、船長Aが、波高約1.5mの状況下において速力約17knで航行を続けたため、船首部が上下に動揺して船首方の視界を妨げ、前路で漂泊中のB船に気付かず、また、船長Bが、釣りに集中していたため、左舷船尾方から接近するA船に衝突直前まで気付くのが遅れ、両船が衝突したものと考えられる。
<b>再発防止策</b>	<p>今後の同種事故等の再発防止に役立つ事項として、次のことが考えられる。</p> <ul style="list-style-type: none"> <li>・ 船長は、波高が高い状況下で高速で航行中、船首が波の影響で上下に動揺して船首方の視界が妨げられる場合、前路に航行の支障となる船舶がないものと思い込まず、減速する等して視界を確保すること。</li> <li>・ 船長は、常時船首方の視界を確保するため、視線を高くした姿勢を取る等の措置をとること。また、船舶所有者は、新たに船舶を建造する場合には、その設計、建造に際し、できる限り船首方の視界を確保することに留意すること。</li> <li>・ 船長は、漂泊中であっても常時適切な見張りを行い、接近する船舶を認めたときには、余裕のある時期に注意喚起を行い、主機を始動して移動するなど、衝突を避けるための措置を採ること。</li> </ul>
