船舶事故調査報告書

| 事故の概要 | プレジャーボートアルカディアは、釣りの目的で長浜港を出航した後、船長及び同乗者2人が落水して溺死した。 |

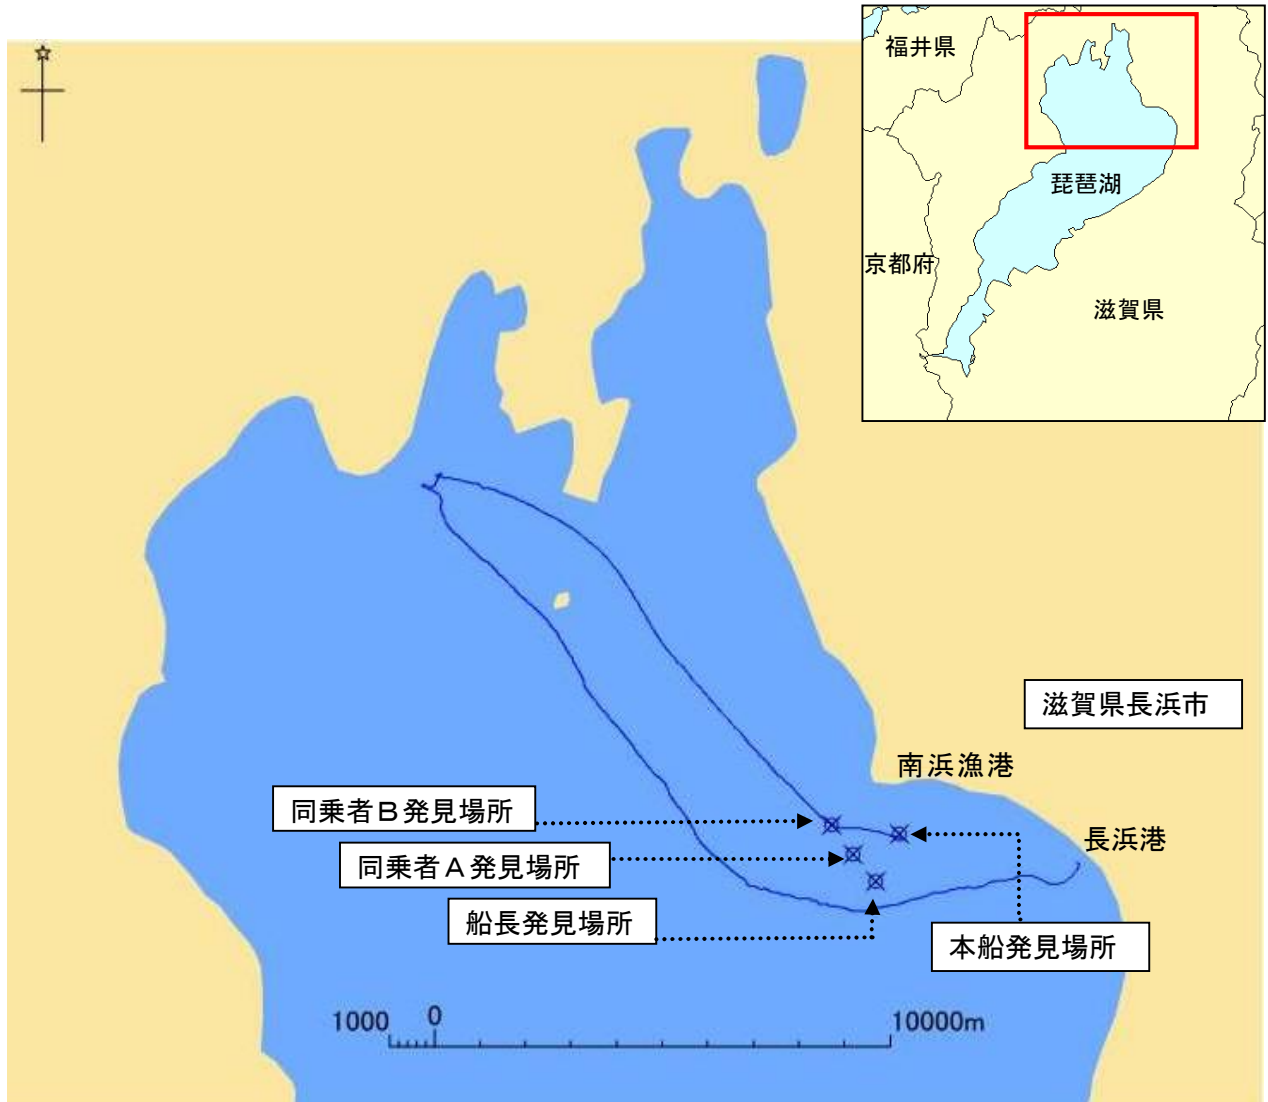
付図1 航行経路図

※航跡はGPS魚探に記録されていた船位データ
(約5,500ポイント)を直線で繋いだもの
船位データは警察署提供

| | <p>によりその場で死亡が確認され、外傷は見当たらず、後日、司法解剖の結果、死因が短時間の溺死、死亡時刻が29日昼頃（推定）と検案された。</p> <p>本船は、警備艇により長浜港にえい航された後、陸揚げされた。 （付図1 航行経路図 参照）</p> |
