所 属 フェデラル エクスプレス コーポレーション
型 式 マクドネル・ダグラス式MD-11F型
登録記号 N526FE
事故種類 着陸時の機体損壊及び火災
発生日時 平成21年3月23日 6時49分ごろ
発生場所 成田国際空港A滑走路

航空事故の概要

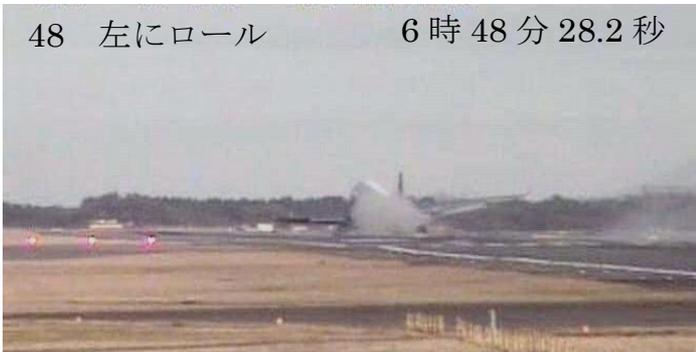
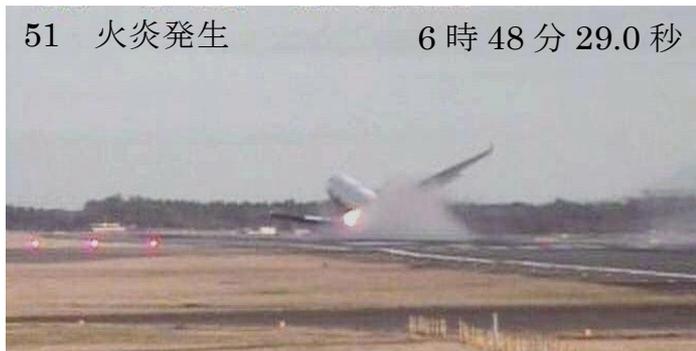
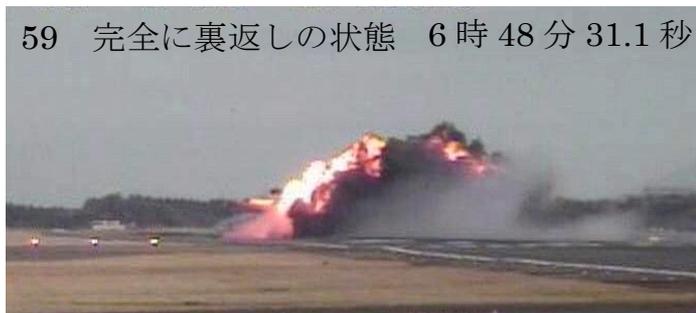
ピッチ角再び増加

3.9° ~6.0° ~8.1° ~10.2° ~11.2°

左へのロール角も増加

-3.5° ~-4.2° ~-12.7° ~-26.7°

ピッチ角は11.2° をピークに減少

ロール角は-140.3°

48分29秒:左エンジンの後方付近で火炎が発生した。

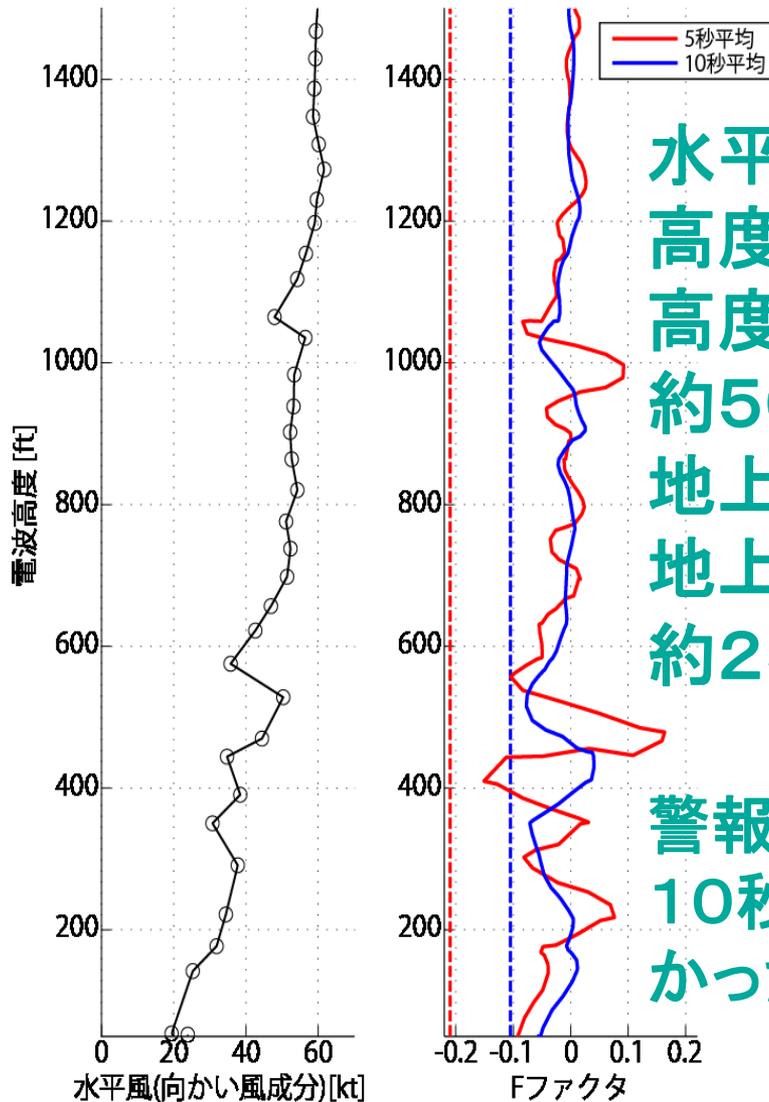
同機のウィンドシアア警報装置の作動状況

水平風の向かい風成分
 高度約1,000ft以上 約60kt、
 高度約1,000ftから高度約500ft
 約50kt、
 地上付近 約25kt
 地上付近と高度500ft以上との風速差
 約25kt

警報装置は、閾値(5秒平均で-0.21
 10秒平均で-0.105)を超えていな
 かったので作動せず

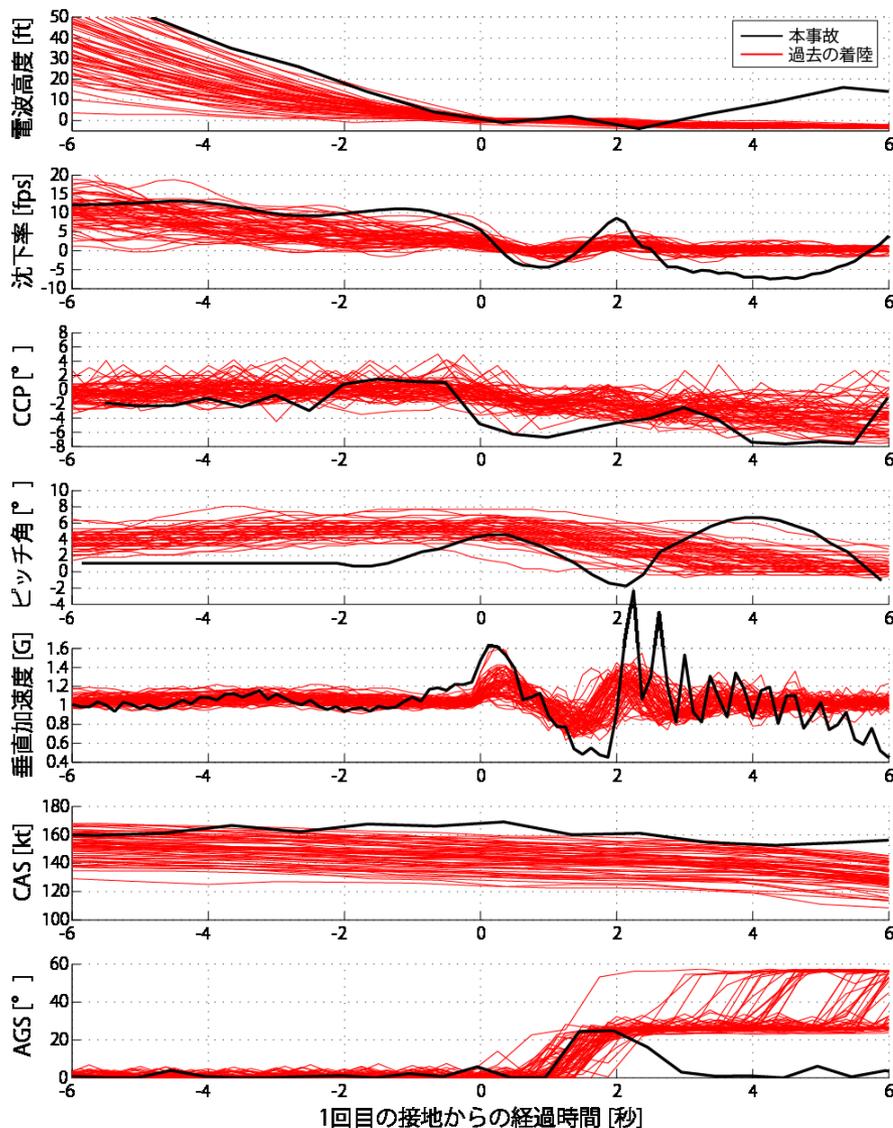
同機の本事故の着陸と本事故前60回の着陸

進入角が大きく沈下率が大
接地前後の操縦桿の操作量
が大

接地前後の機首の上下変動
が大
