航空事故調査報告書

所 属	日本航空株式会社
型 式	ボーイング式777-200型
登録記号	JA701J
事故種類	着陸復行時のテールストライク（機体後部接触）による損傷
発生日時	平成24年3月31日 16時08分ごろ
発生場所	東京国際空港滑走路34L上

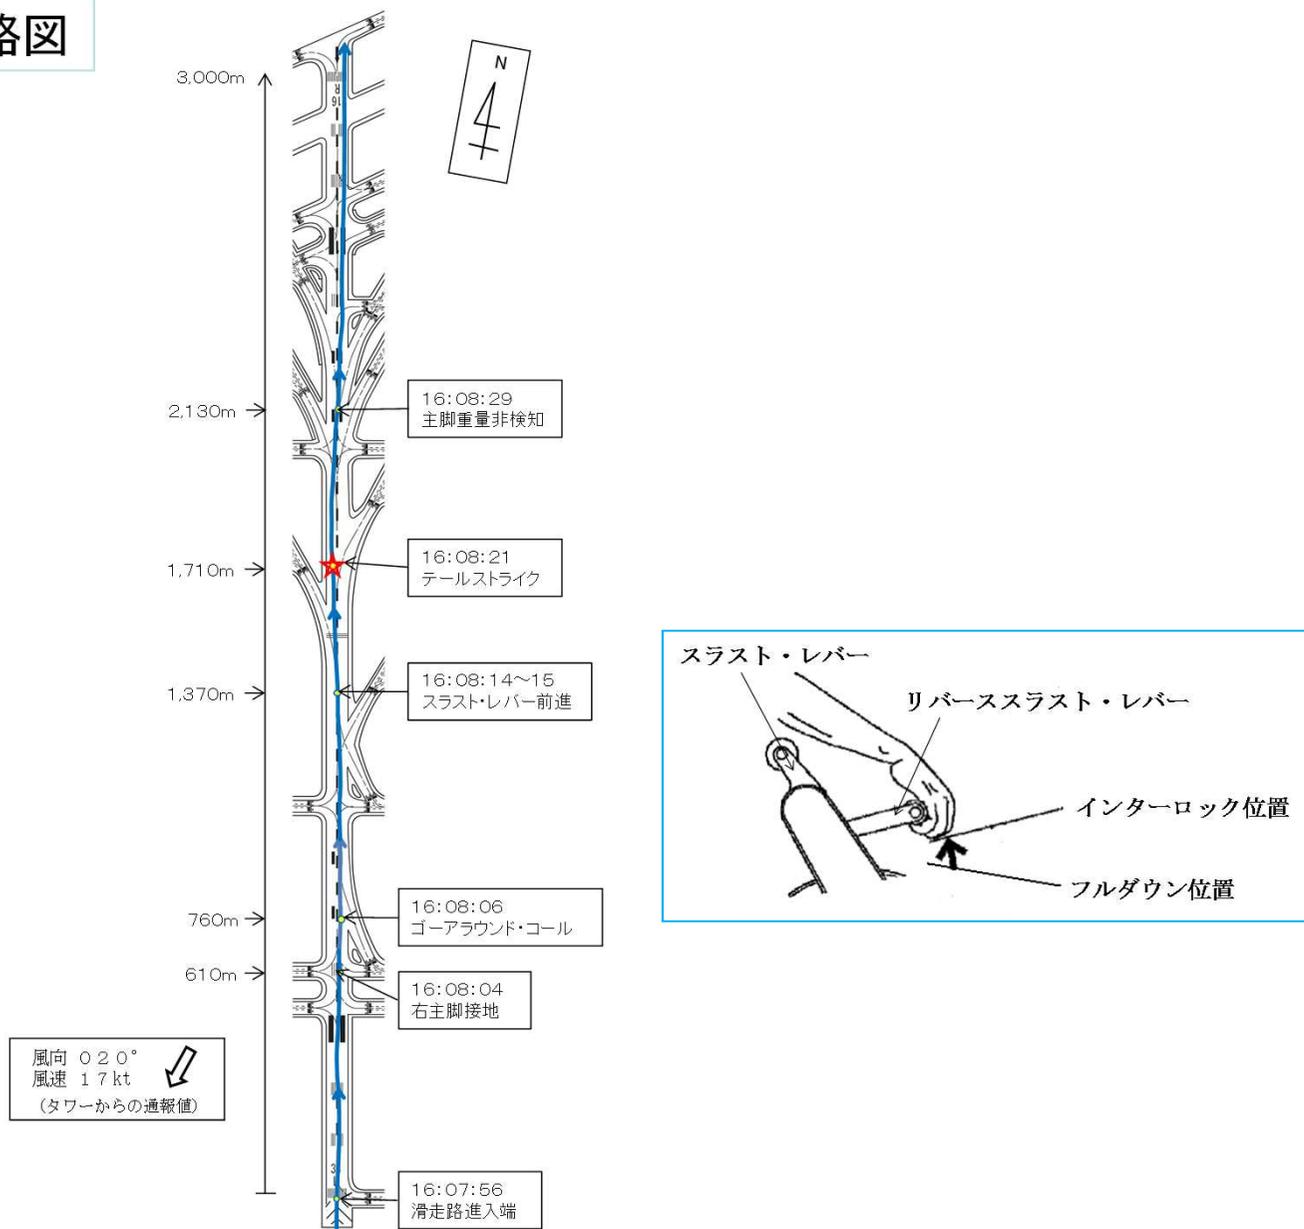
3 推定飛行経路図

日本航空株式会社所属ボーイング式777-200型JA701Jは、平成24年3月31日（土）、上海（虹橋）空港を離陸して飛行後、東京国際空港の滑走路34Lに進入し、16時08分ごろ、滑走路に接地した後に復行を行った際、機体後方下部が滑走路に接触し、機体を損傷した。その後、同機は16時35分、東京国際空港に着陸した。
