# 日本航空株式会社 非常脱出時の乗客負傷

(平成28年2月23日発生)

## 航空事故調査報告書説明資料

運輸安全委員会  
平成29年12月

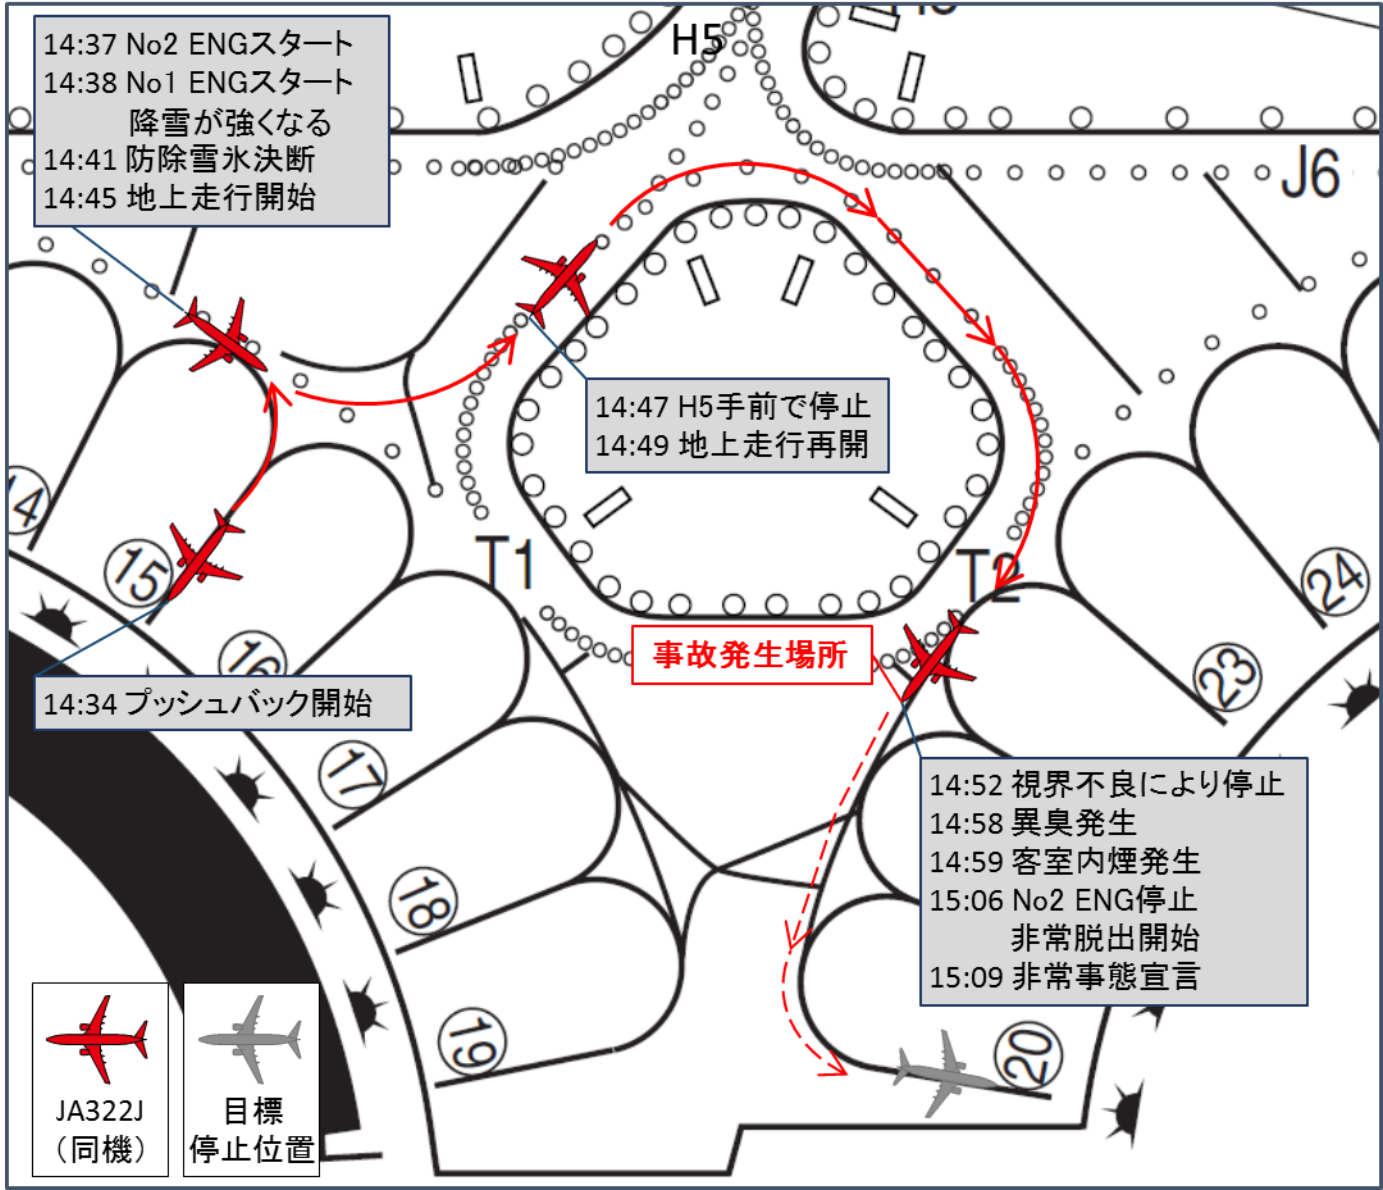
図1 推定走行経路

日本航空株式会社所属ボーイング式737-800型JA322Jは、平成28年2月23日(火)、同社の定期3512便として新千歳空港から福岡空港に向け出発するため、駐機場からプッシュバック後、誘導路上で地上走行の待機を行っていたところ、急な降雪に見舞われ、機体の防除雪氷作業を実施するため指定された駐機場へ向かうこととした。同機は、さらに降雪が激しくなったため移動中の誘導路上にて停止していたところ、機内において異臭及び煙が発生し、その後第2エンジン(右側)後部に炎が確認されたため、15時10分ごろ、誘導路T2上で脱出スライドにより非常脱出を行った。
