航空事故調査報告書

所 属	新中央航空株式会社
型 式	セスナ式172P型
登 録 記 号	JA3989
事 故 種 類	山頂付近への衝突
発 生 日 時	平成29年6月3日 14時50分ごろ
発 生 場 所	富山県中新川郡立山町芦峯寺 <small>なかにいかわぐん あしくらじ</small>

運輸安全委員会
平成30年8月

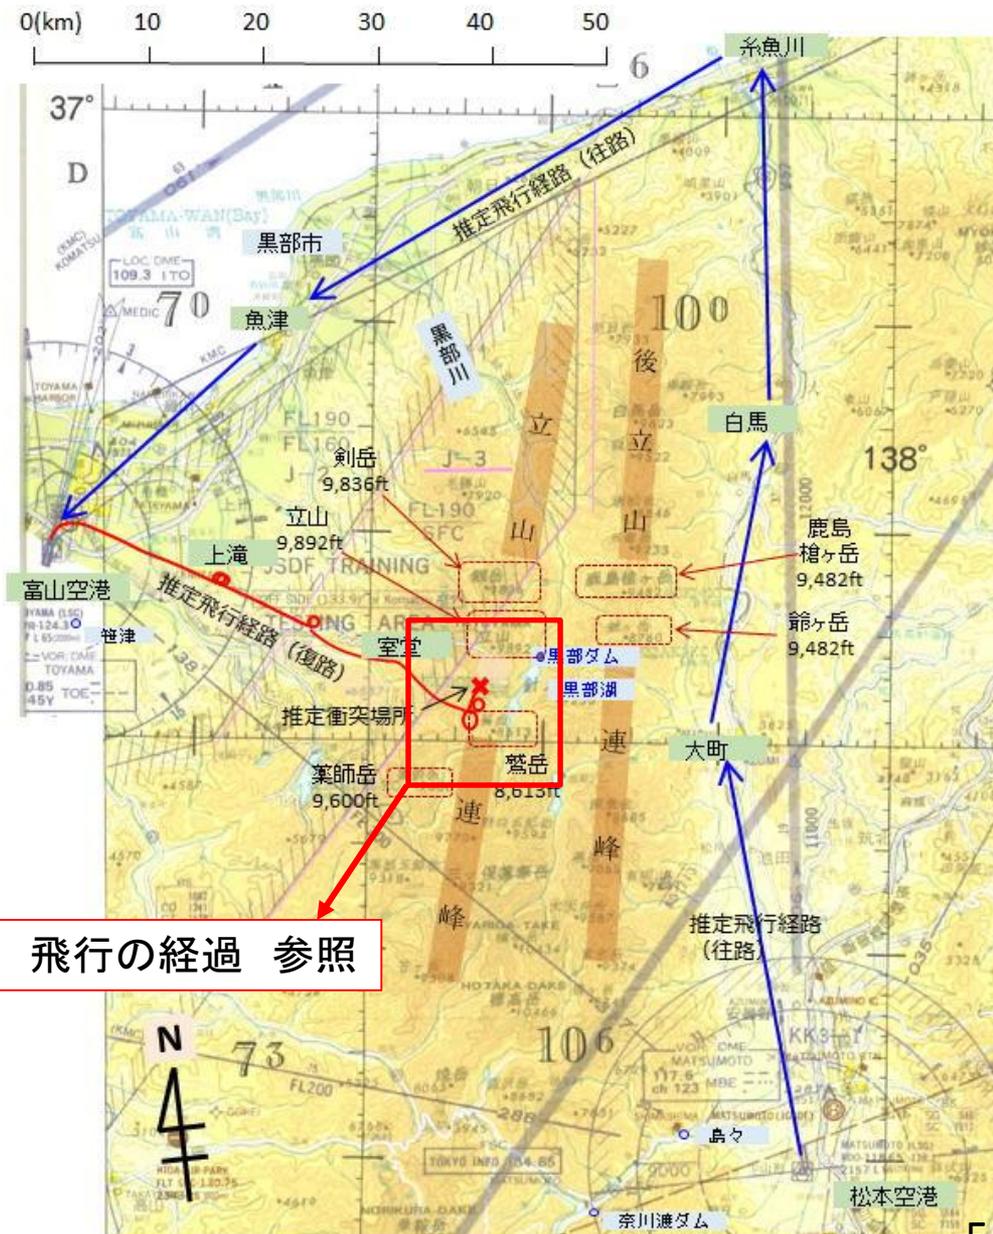
○往路の推定飛行経路(青線) 当日午前中

○復路の推定飛行経路(赤線)

○復路の飛行計画

- 飛行方式:有視界飛行方式
- 出発地:富山空港
- 移動開始時刻:14時30分
- 経路:上滝～室堂～大町
- 所要時間:1時間00分
- 搭乗者数:4名
- 飛行の目的:訓練飛行

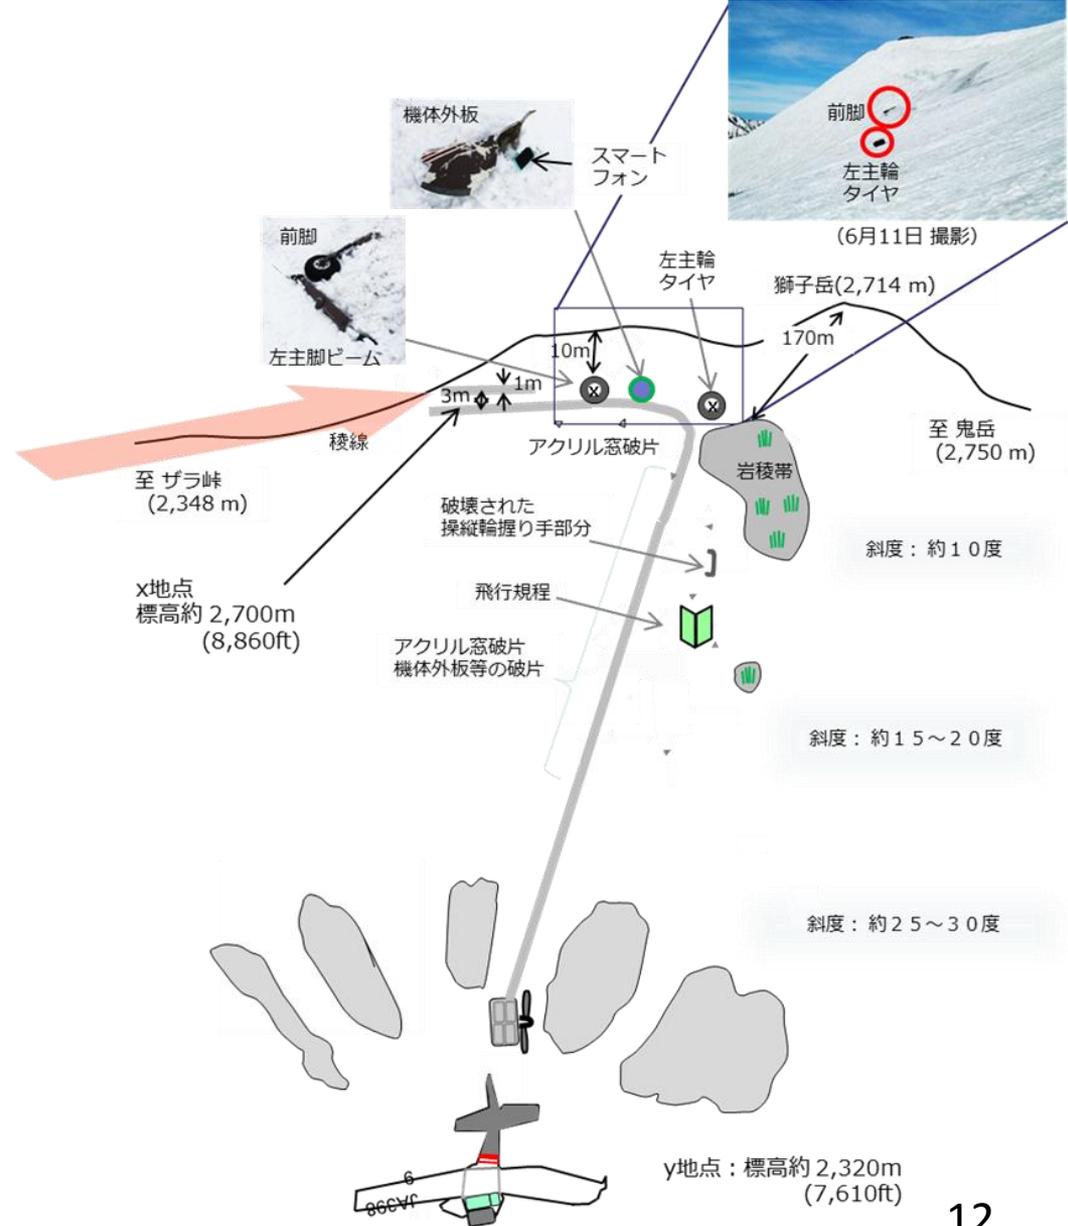
○損壊の程度 (2.3.1)

大 破

○航空機各部の損壊の状況 (2.3.2)

- ・胴 体: 破損
- ・主 翼: 破損
- ・尾 翼: 破損
- ・エンジン: 脱落・破損
- ・プロペラ: 損傷
- ・着陸装置: 脱落・破損

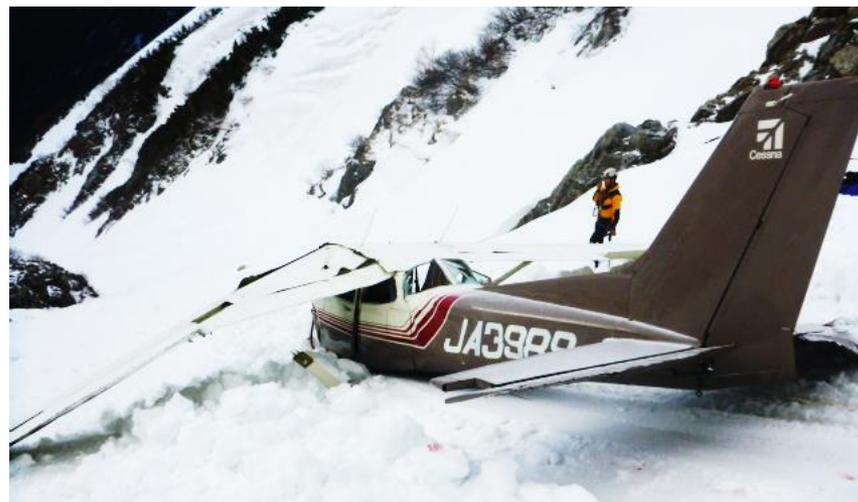
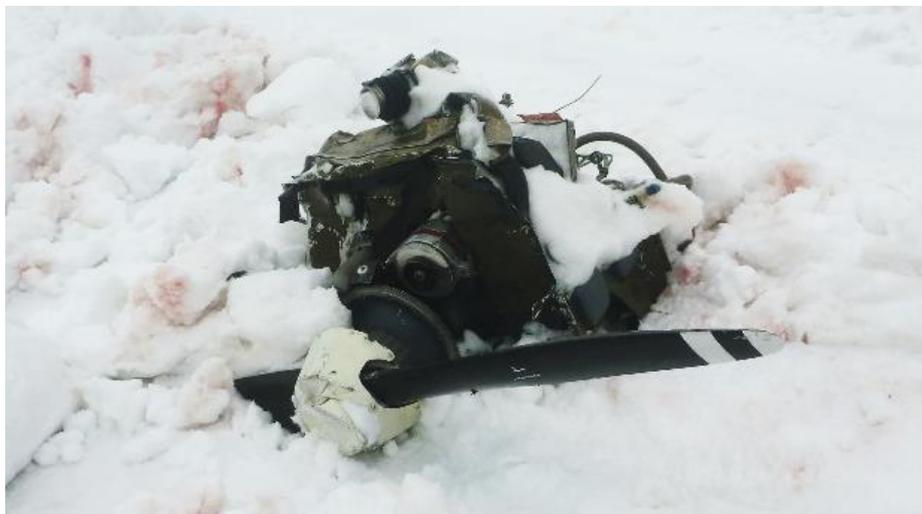
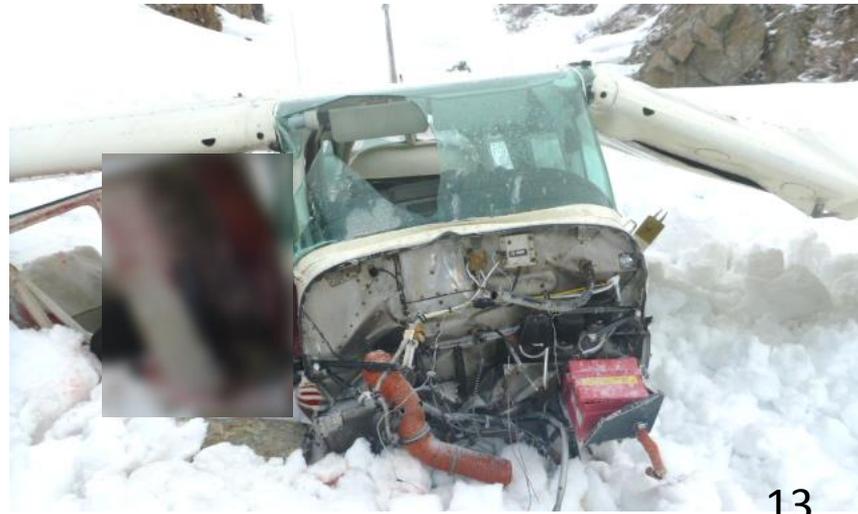
○機体の健全性 (3.10)

調査においては、同機の操縦系統には異常はなくエンジン内部の一部に砂等の不純物混入が見つかったが、これは、エンジンが雪の斜面を滑り落ちた際に混入したものであると考えられ、その他のエンジン各部には不具合の痕跡は認められなかった。
