# 航空事故調査報告書

所属型式	長野県消防防災航空センター ベル式412EP型
登録記号	JA97NA
事故種類	樹木との衝突、墜落
発生日時	平成29年3月5日 13時41分ごろ
発生場所	長野県松本市鉢伏山(はちぶせやま)山中

運輸安全委員会  
平成30年10月

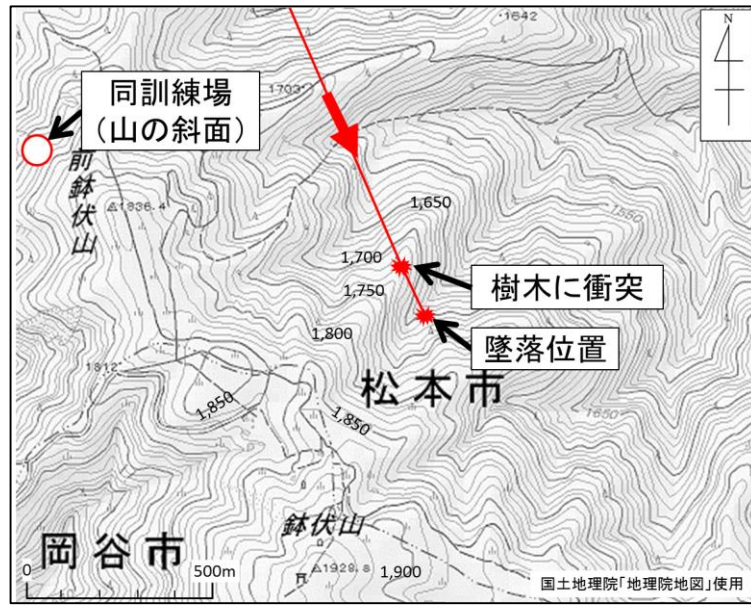
報告書P10

同機は、胴体及びMRB(メインローター・ブレード)を約40mにわたり樹木と衝突させ、操縦不能となったものと推定される。(4.1(5))

同機は、上下反転して機首方向から約40°の斜面に衝突したものと推定される。同機が地面に衝突した衝撃でビデオカメラの録画が停止し、それは同機が樹木に衝突した約4秒後であったものと推定される。

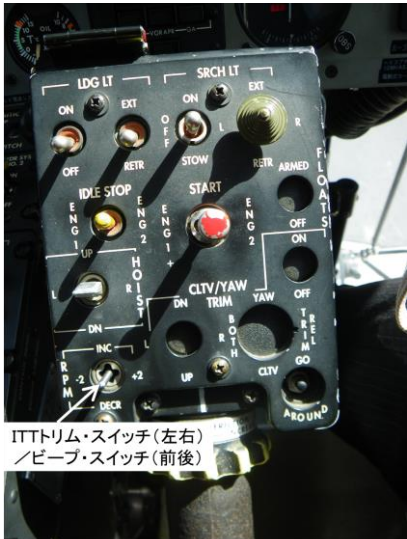
報告書P22

同機は、離陸してからの飛行経路上において、エンジンデータの点検を実施していたものと推定される。山地上空での右旋回開始までにはエンジンデータの点検は終了していたものと考えられる。エンジンデータの点検中の整備士Aは、計器に集中して外部監視をほとんど行っていなかったものと考えられる。点検終了後もその点検結果に意識が向いていた可能性が考えられるが、特定することはできなかった。(4.1(8))

ITTTリム・スイッチ(左右)  
ノープ・スイッチ(前後)

右CPLレバー・ヘッド

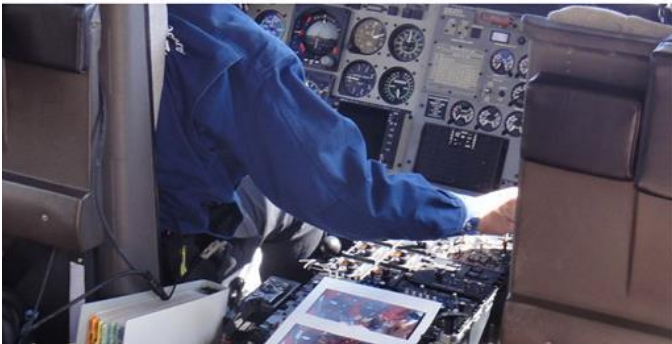
検証時(上昇時のCPLレバー位置でITTTリム・スイッチ操作中)

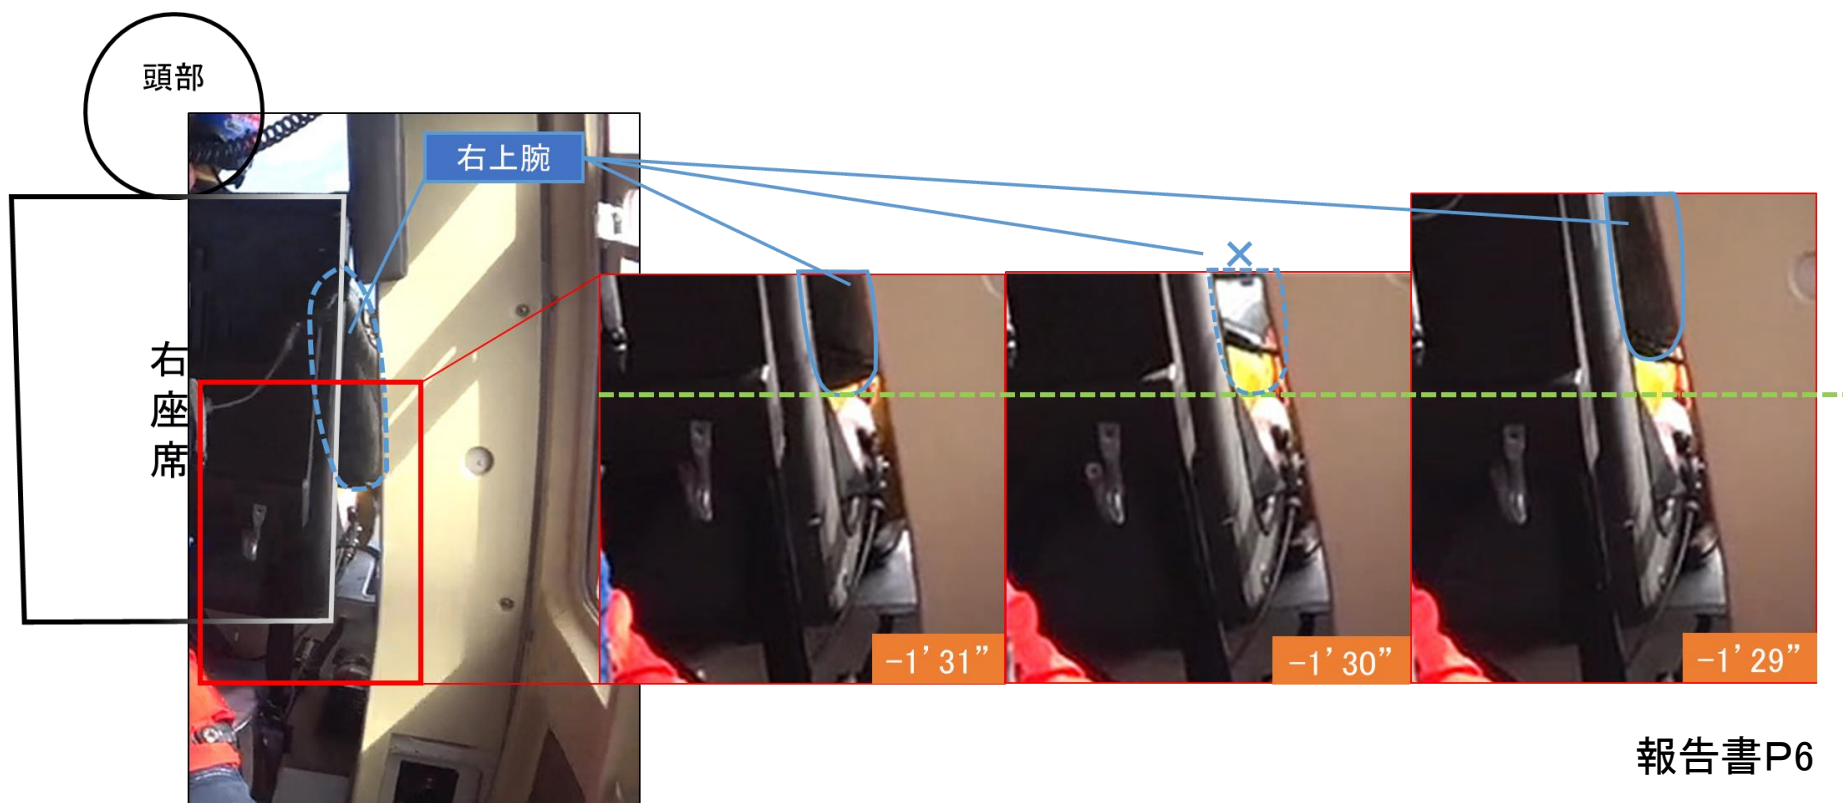
報告書P6

同機が樹木と衝突するまで、機体に異常はなかった可能性が考えられる。同機が山地上空で右旋回後、機長の右上腕が動く時点以前に少なくとも機長が意識を失うなどの異常はなかったものと考えられる。(4.1(10))
