航空事故調査報告書

所属	個人
型式	ソカタ式TBM700型
登録記号	N702AV
事故種類	飛行中の制御喪失による墜落
発生日時	平成29年8月14日 12時15分ごろ
発生場所	奈良県山辺(やまべ)郡山添(やまぞえ)村

運輸安全委員会
令和元年7月23日

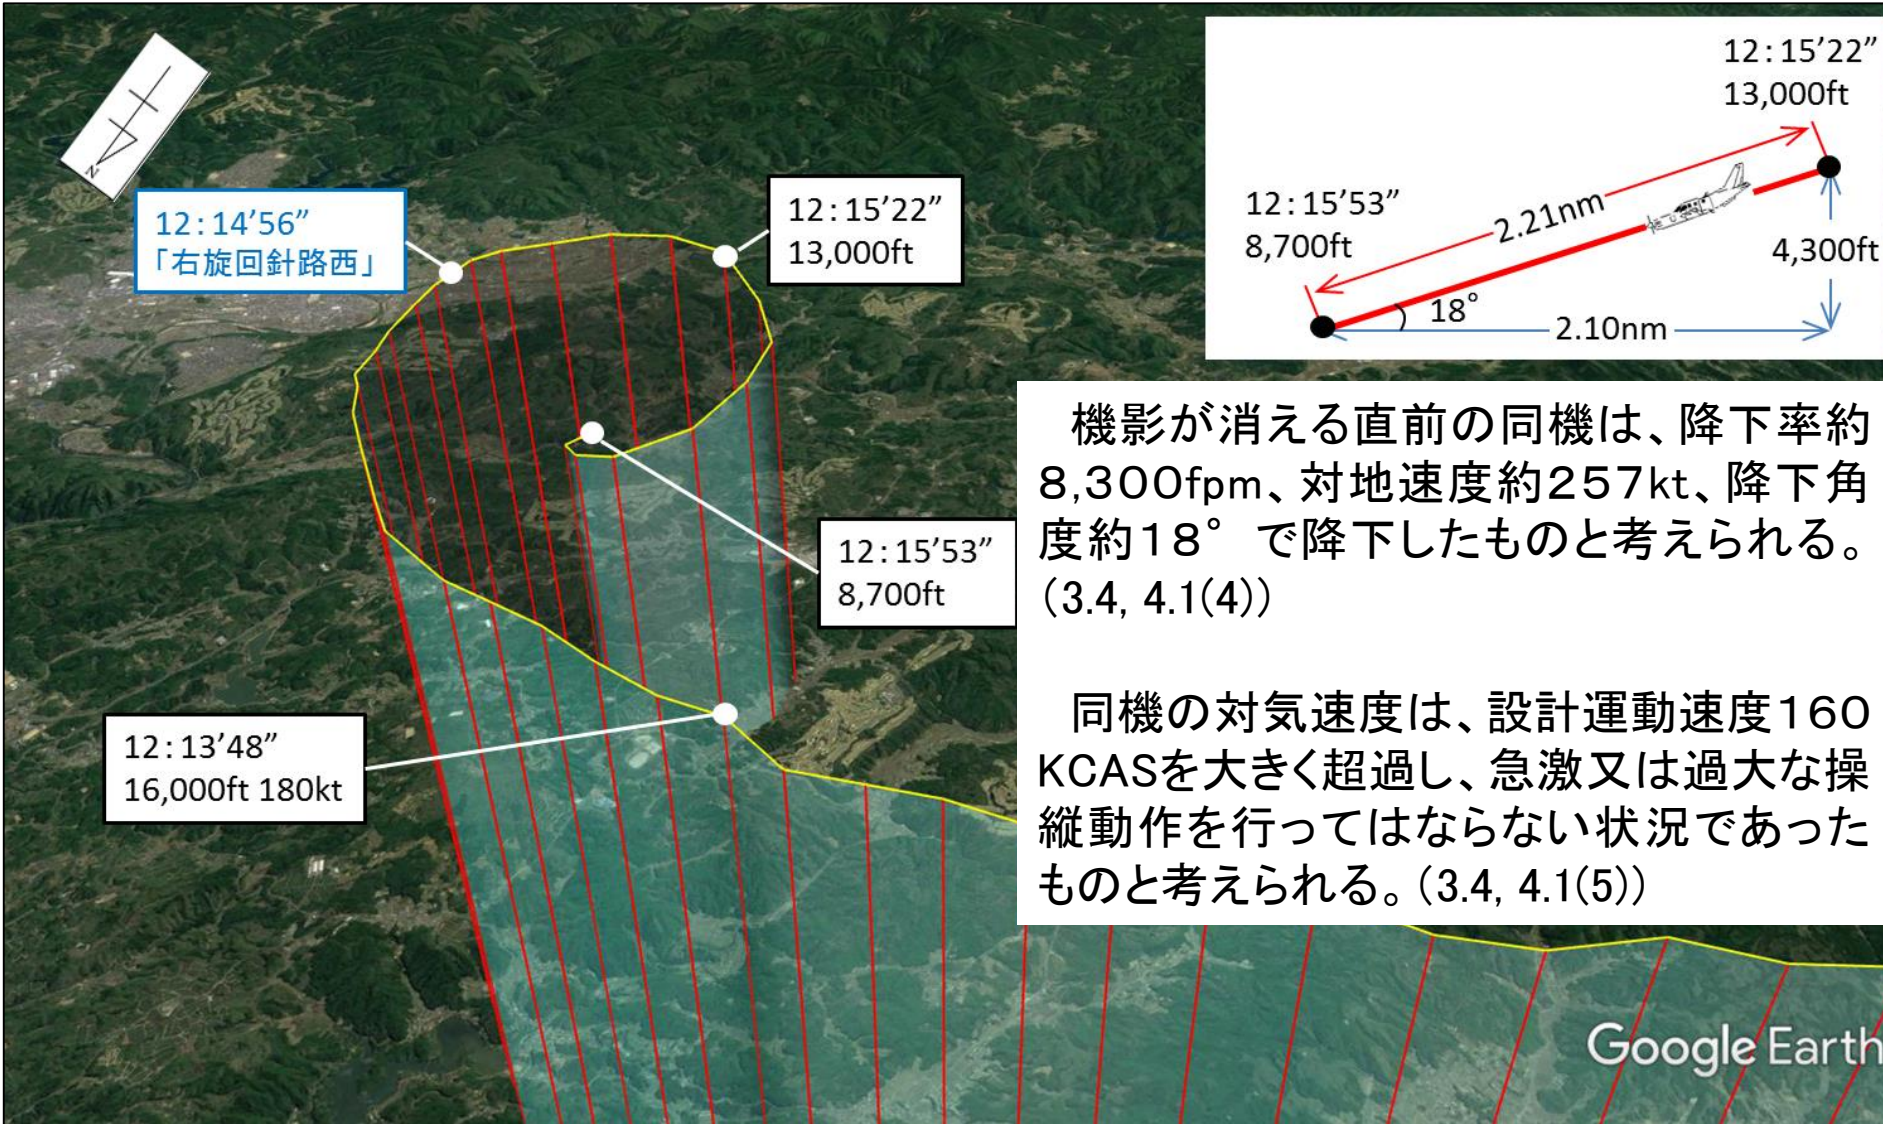
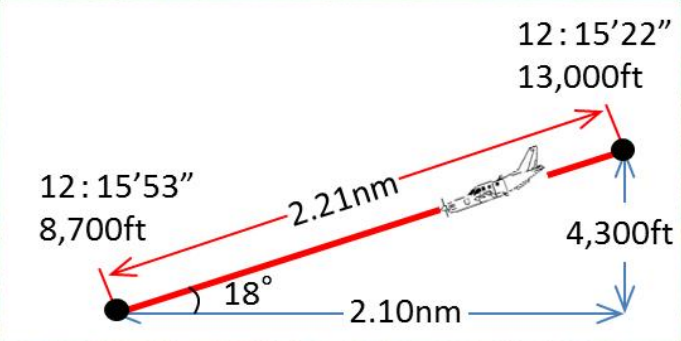
機影が消える直前の同機は、降下率約8,300fpm、対地速度約257kt、降下角約18°で降下したものと考えられる。(3.4, 4.1(4))

同機の対気速度は、設計運動速度160KCASを大きく超過し、急激又は過大な操縦動作を行ってはいならない状況であったものと考えられる。(3.4, 4.1(5))

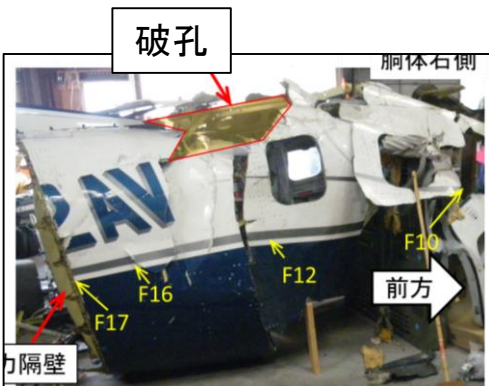
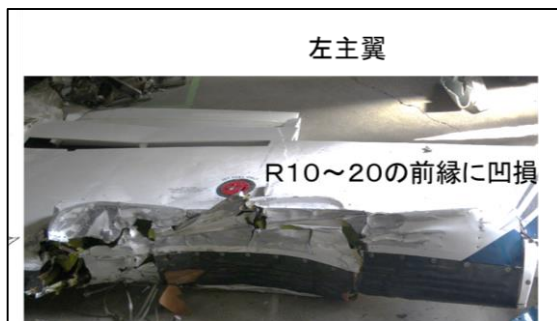
報告書P14

同機の空中分解は、左主翼が上方に折れ曲がってR8付近で破断し、その際に前縁が胴体上部に衝突したものと推定される。ほぼ同時に胴体後部が破断し、両尾翼が胴体から脱落したものと考えられる。右主翼は、火災が発生した後、胴体との取付け部で後方に脱落したものと考えられる。同機は、飛行中に制御を喪失した状態となったため、旋回しつつ急降下し、空中分解して墜落したものと推定される。(3.6, 4.1(8))

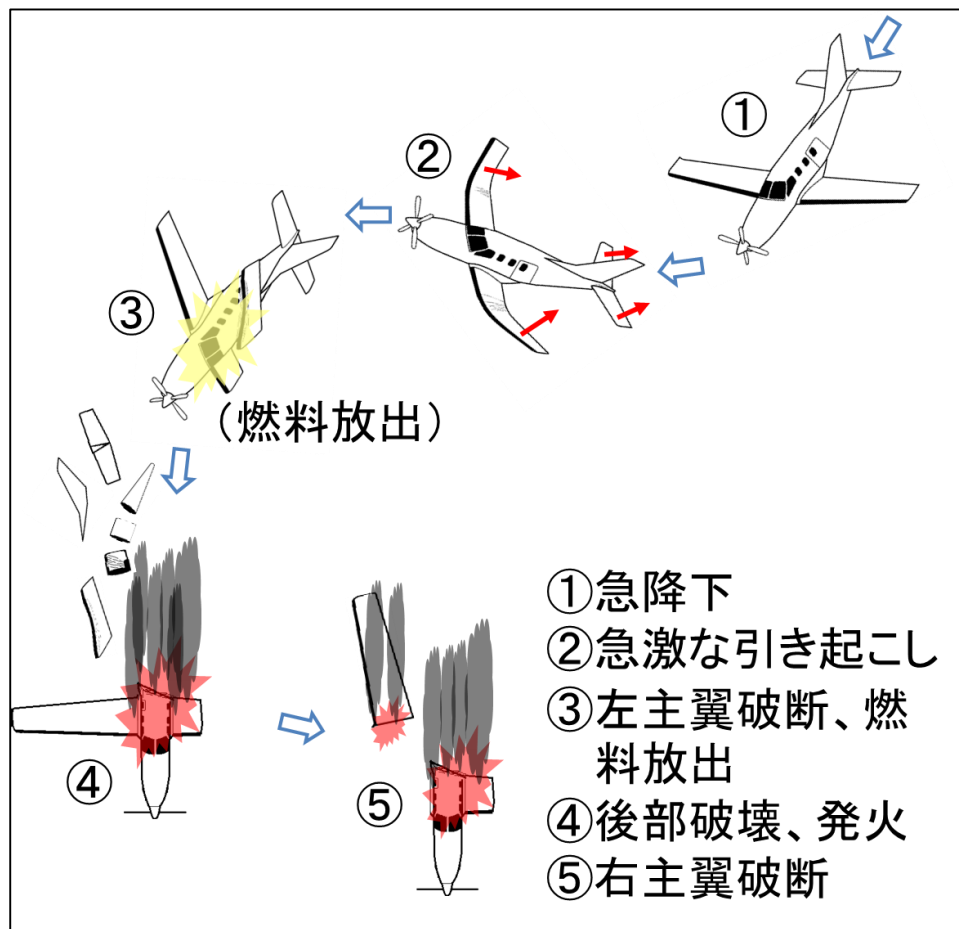
報告書P46(再掲)

左主翼が破断して胴体上部に衝突した際に左主翼の燃料タンクの燃料が主要部分に放出され、その燃料に着火した可能性が考えられる。燃料に着火した理由については、左主翼の電気配線が切断した時の火花及びエンジンからの排気による可能性が考えられるが、機体の損傷が激しく特定することができなかった。

(3.7, 4.1(9))
