エアーニッポン株式会社所属ボーイング式737-700型
JA16ANに係る航空重大インシデント調査報告書
概要版

運輸安全委員会

平成26年9月

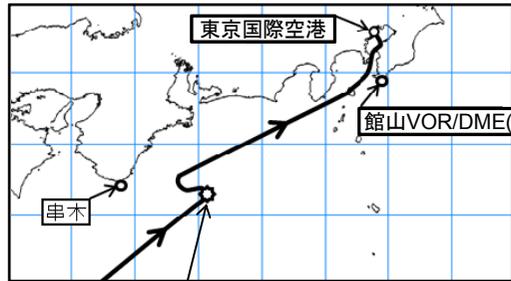
・重大インシデント発生場所・
日時: 2011.9.6.22:49(JST)ごろ
位置: 串本の東約69nm
高度: 41,000ft

大きく姿勢を崩して急降下した

※最大値はフライトレコーダに記録されていた最大値であり、必ずしも実際の最大値とはならない
