航空重大インシデント調査報告書 説明資料

所 属	全日本空輸株式会社
型 式	ボーイング式787-8型
登 録 記 号	JA804A
インシデント種類	非常脱出スライド使用による非常脱出 (メインバッテリー不具合)
発 生 日 時	平成25年1月16日 08時49分
発 生 場 所	高松空港

運輸安全委員会

平成26年9月

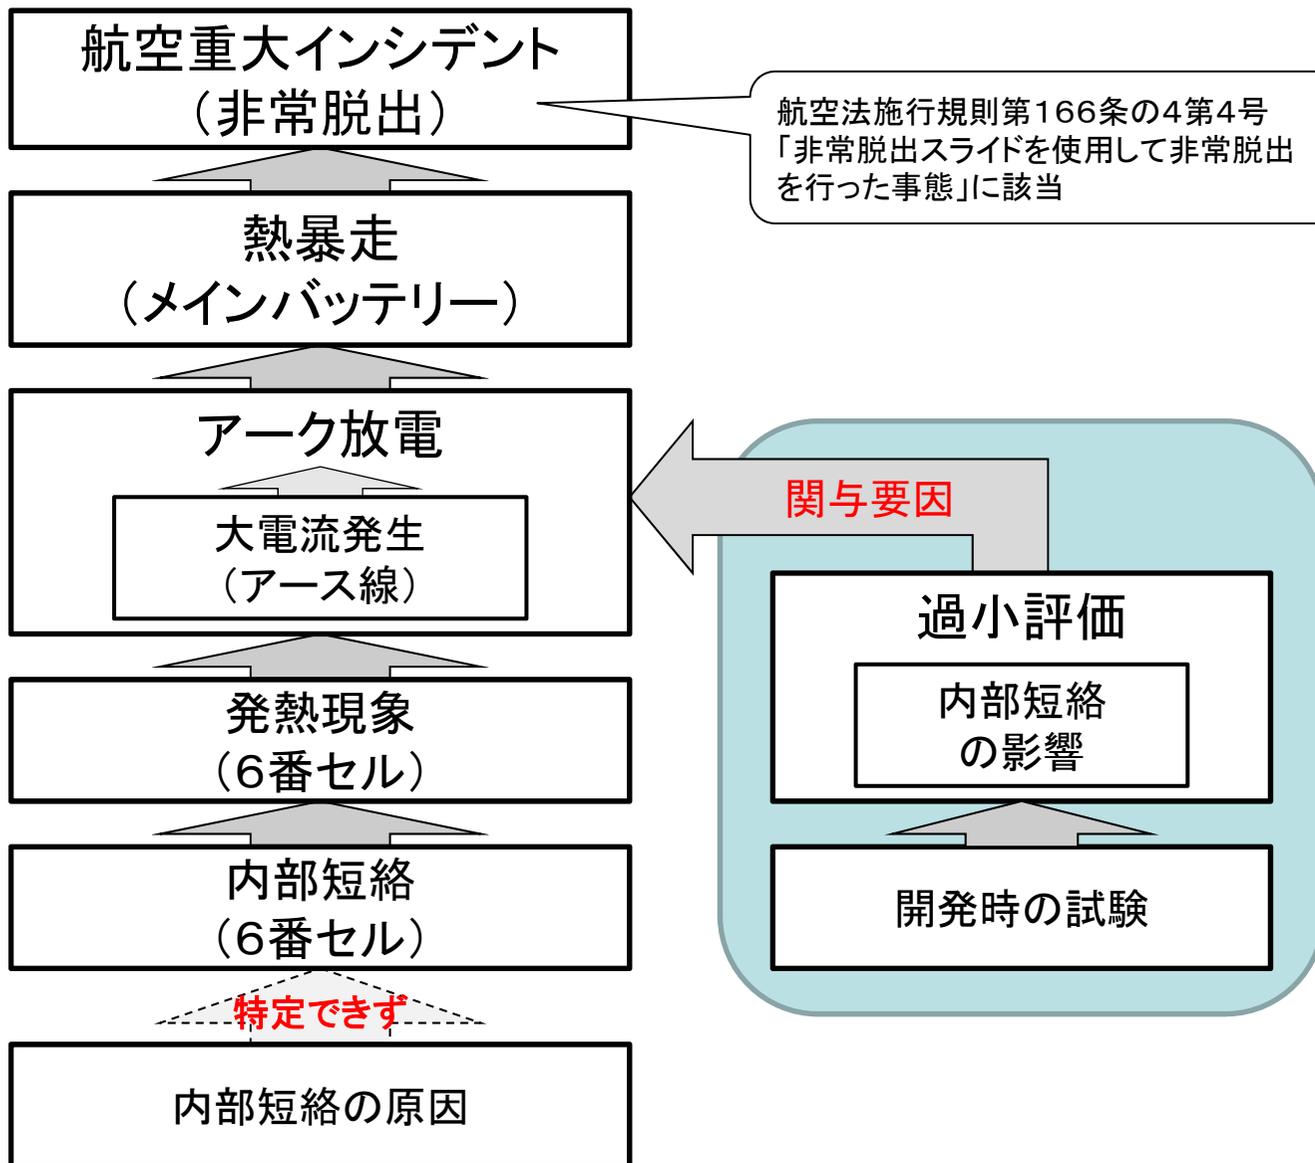
原因 (4.2)

- 本重大インシデントは、同機が離陸上昇中メインバッテリーが熱暴走を起こしたため、高松空港に緊急着陸して誘導路上で非常脱出を行ったものである。
- メインバッテリーの熱暴走は、6番セルがセル内部の発熱現象でベントしたことにより熱伝播の起点となって発生したものと推定される。発熱により膨張したセルケースとブレースバーが接触してアース線を介して接地短絡したことによりバッテリーボックス内に大電流が流れてアーク放電が発生したことが熱伝播を助長して熱暴走に至り、バッテリーの損傷を拡大させたものと推定される。
- 6番セル内部の発熱現象は、内部短絡によるものと考えられるが、その発生機序を最終的に特定することはできなかった。
- 本重大インシデントにおいては、1つのセルの内部短絡による発熱現象が他のセルに伝播してバッテリーの損傷を拡大させることとなったが、熱伝播に至ったことについては、同型バッテリーの開発時の試験において航空機への装備状態が適切に模擬されず、内部短絡の影響が過小評価されたことが関与したものと考えられる。

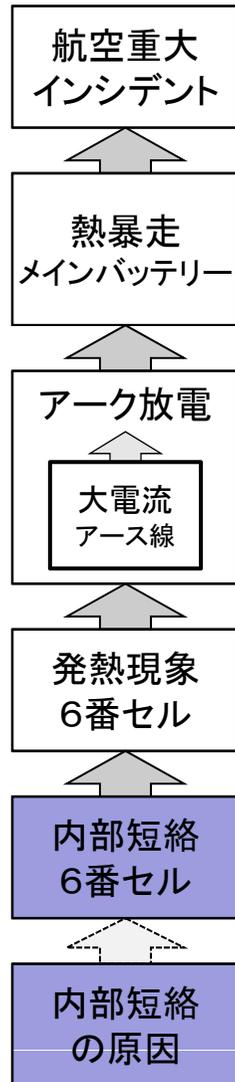
○ バッテリーの充電制御 (3.9)

● 充電電流の振動 (3.9.1)

- ・ 試験及び実機検証において、充電電流の振動が確認された。
- ・ 不要な振動であること、バッテリーの寿命に影響することから、改善されることが望ましいと考えられる。

● 放電時における過渡現象による瞬間的な高電圧 (3.9.2)

- ・ ボーイング社の試験において、放電時のコンタクターの動作確認によると考えられる過渡現象により、瞬間的な高電圧の印加が確認された。
- ・ 同機を使用した実機検証で放電時のコンタクターの動作確認によると考えられる現象が確認された。
- ・ これらのことから、同機においても過渡現象による瞬間的な高電圧が印加される可能性が考えられる。

● 充電時における瞬間的な電圧上昇 (3.9.3)

- ・ 同機を使用した実機検証において、46Aの充電時にコンタクターの動作確認によると考えられる瞬間的な電圧上昇が確認された。
- ・ このようなコンタクターの動作確認は、電流値が高い時に行うと高電圧の過渡現象が発生する可能性があるため、充電末期における低電流値で実施するという設計の意図と異なる動作であることから、改善されることが望ましいものと考えられる。

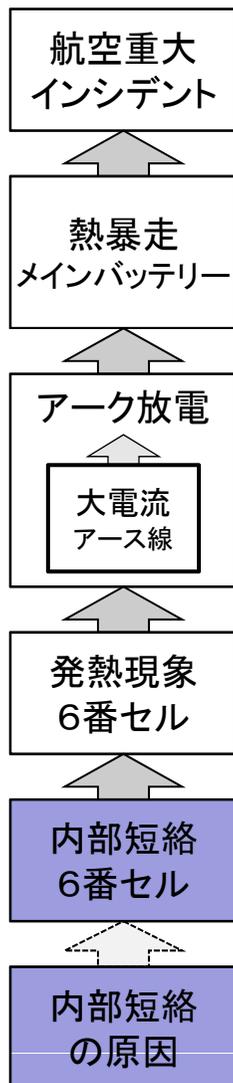
○ 内部短絡の原因に関する分析 (3.11)

● セル内部への金属片の混入 (3.11.1)

- 2つのセル内部から金属片(粒)が発見されている。
- ジーエス・ユアサテクノロジー社は、以下の理由により製造工程での金属片の混入が内部短絡の原因に関与している可能性は低いとしている。
 - セル製造時のクリーンルームの使用(2.13.1.3(1))
 - セル製造時の耐圧試験(2.13.1.3(2))
 - セル製造後のソフトショート試験及びCTスキャン検査(2.13.1.3(2))
 - 同じ材料及び製造方法の他用途向けセルの実績(2.13.1.1)
 - セル分解時の金属片の混入(2.13.2(2))
- 2つのセルの内部から金属片が発見されており、ボーイング社の外部委託調査報告書では金属片の混入が製造工程に起因している可能性を示していることから、可能性を完全には否定することはできないと考えられる。

セル内部への金属片の混入の可能性を完全には否定することはできないと考えられる。

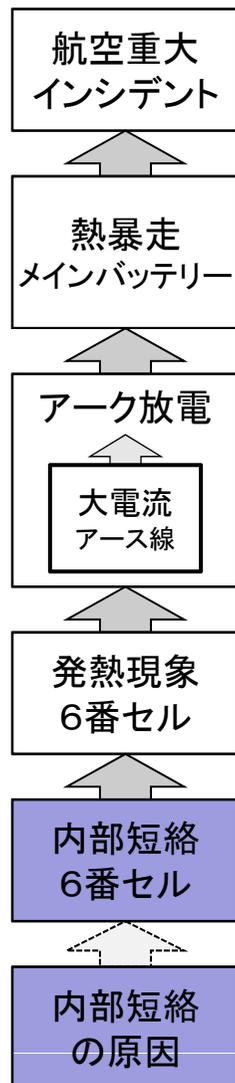
○ 内部短絡の原因に関する分析(続き) (3.11)

● セル内部のセパレーターの損傷 (3.11.2)

- 以下のことから、製造時のセパレーターの損傷の可能性は低いものと考えられる。
 - 製造時に生じた亀裂であれば、製造時及び製造後の検査により検知されるものと考えられる。
 - 同じ材料及び製造方法で製造されている大型LIBには不具合は発生していない。

- 充放電時に生じる亀裂については、正極活物質に含まれる粒子の中に通常よりも大きい粒子が確認されているが、その大きさは活物質の層の厚さを超えておらず、直ちにセパレーターの損傷を引き起こす可能性は低いものと考えられる。

- 熱による収縮については、外部からの熱がセパレーターを収縮させることが挙げられる。NTSBが行ったAPUスタート模擬試験で、リベット部の温度が上昇する事象が確認されている。しかしながら、以下のことから、熱によるセパレーターの収縮がメインバッテリーで発生した可能性は低いと考えられる。
 - メインバッテリーの最大放電電流は、APU始動用バッテリーの6分の1程度である。

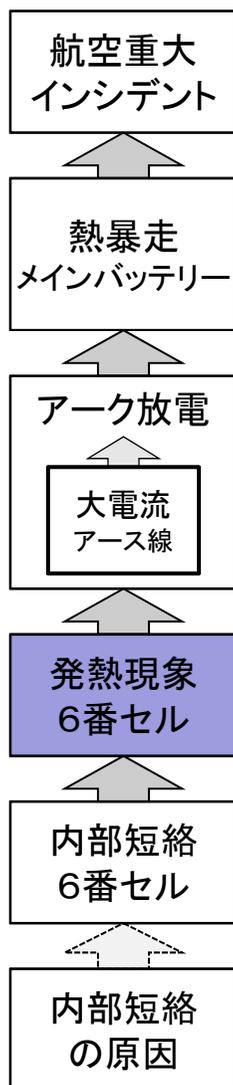
○ 発熱現象の原因 (3.10)

- フライトレコーダーの記録からメインバッテリー電圧の上昇は見られなかったことから、バッテリーレベルの過充電は発生してないと推定
- バッテリー周辺に火炎による損傷が見られないことから、セルレベルの過充電も発生していないと推定

- J3ケーブルコネクタ、J3ケーブル及びJ1ケーブルに損傷がないことから、外部短絡の可能性は低いものと推定

- セルケースとバッテリーボックスの短絡時に発生する特徴的な損傷が認められなかったことから、セルケースの短絡の可能性は低いものと考えられる。

- セルの発熱現象の主な原因と考えられる上記4つの可能性が低いことから、バッテリー発熱現象の原因は内部短絡であった可能性が高いと考えられる。

過充電、過放電、外部短絡及びセルケースの短絡の可能性が低いことから、バッテリー発熱現象の原因は、内部短絡であった可能性が高いと考えられる。

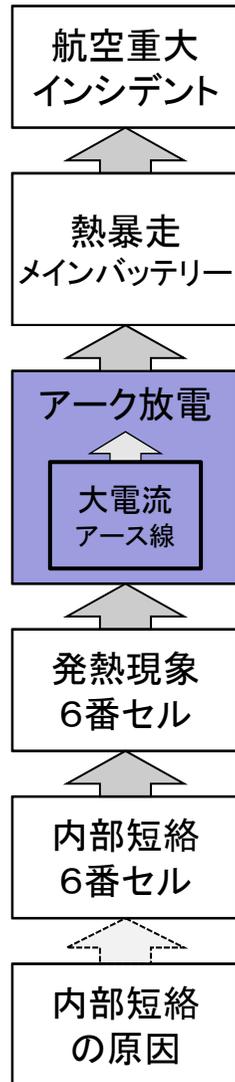
○ バッテリー熱伝播再現試験(角田試験) (2.11.5, 3.7)

- セルの内部短絡により熱伝播するかを確認するため、内部短絡(釘刺し)試験を実施
- 試験は、6番セルに釘を刺す方法で条件を変えた形態1~3で実施
- 機体搭載時を模擬した形態1(70°C)及び形態2(30°C)で熱伝播が再現
- 機体搭載時を模擬なかった形態3(30°C)では熱伝播は再現せず
- セルのベント後にコンタクターの開放を確認
 - コンタクターの動作条件となる過充電は発生せず
 - ベントによる噴射物又は発熱現象の影響の可能性が考えられる。
 - ボーイング社が行った試験でも発生
 - セルのベントの発生によりコンタクターの誤作動が発生する可能性が高いと推定
 - 電源全喪失時にメインバッテリーにベントが発生する確率は極めて小さいと考えられる。
 - しかし、万一そのような事態が発生すればその影響は極めて深刻である。
 - 3件の類似事案が発生しており、そのリスクの評価の必要性について検討すべきものと考えられる。
- 形態2で以下の現象を確認
 - 6番セルのセルケースとブレースバーにアーク放電による溶着
 - アース線の溶断
- 形態3では、アーク放電の痕跡が確認されず。アース線は未接続
- 形態2と形態3で熱伝播の相違が発生したのは、アース線接続の有無により接地短絡して大電流が発生し、アーク放電が発生するかどうかと考えられる。

熱伝播が発生するかどうかは、アース線接続の有無により接地短絡して大電流が発生し、アーク放電が発生するかどうかと考えられる。

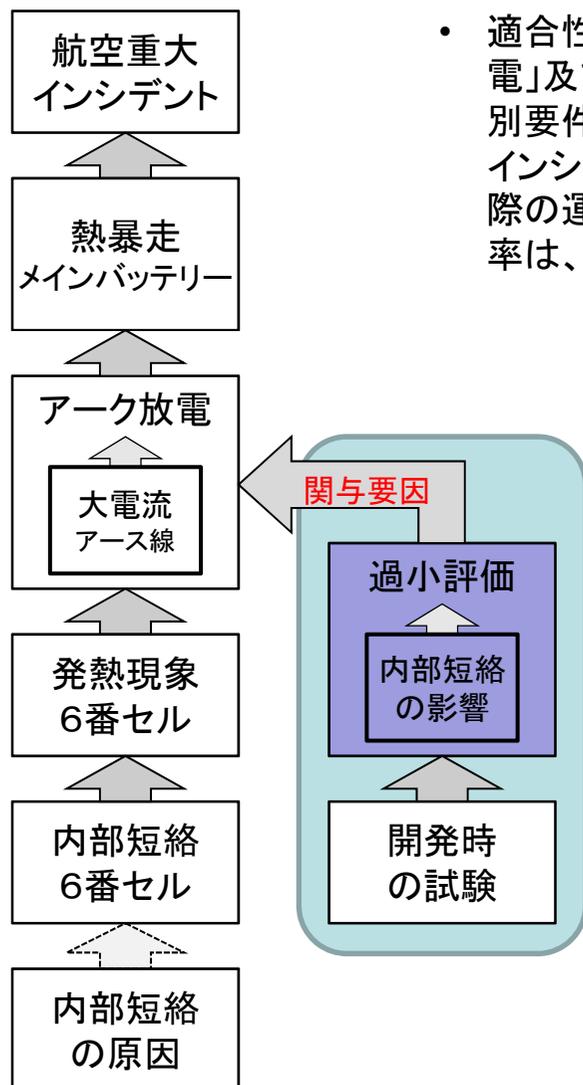
○ 型式証明 (3.12)

- 適合性見解書において、FAAは、LIBの危険性として、故障モードとして「過充電」及び「過放電」並びに「セル材料の燃焼性」のみに注目していた。FAAは、特別要件の検討時に内部短絡の危険性を過小評価したものと考えられる。本重大インシデント発生時の787全機の総飛行時間が約5万時間であったことから、実際の運用実績による煙を伴うベント(Vent without Fire)事案の統計的な発生確率は、設計時の許容発生確率を大きく上回る結果となった。

- セルの故障確率の計算時には、787用バッテリーと材料の異なる類似産業用大型LIBの実績を使用
- セルの故障確率の計算では信頼水準を60%と想定
- 機体搭載時の状態を模擬していない試験を根拠に、内部短絡のリスクを過小評価して、TC試験を行わなかったことは、適切ではなかったものと推定
- 現在、LIBの耐空性審査基準であるTSO-179aが参照するよう指示しているRTCA/DO-311では、内部短絡を適切に模擬する具体的試験方法が示されていない。航空機搭載の環境条件を適切に模擬する内部短絡試験が実施されるよう、RTCA/DO-311を改正すべきである。
