航空事故調査報告書
日本トランスオーシャン航空株式会社所属
ボーイング式737-200型JA8528
新島VORTACの西南西約110kmの上空
平成10年11月14日

平成11年12月2日

1.1 航空事故の概要

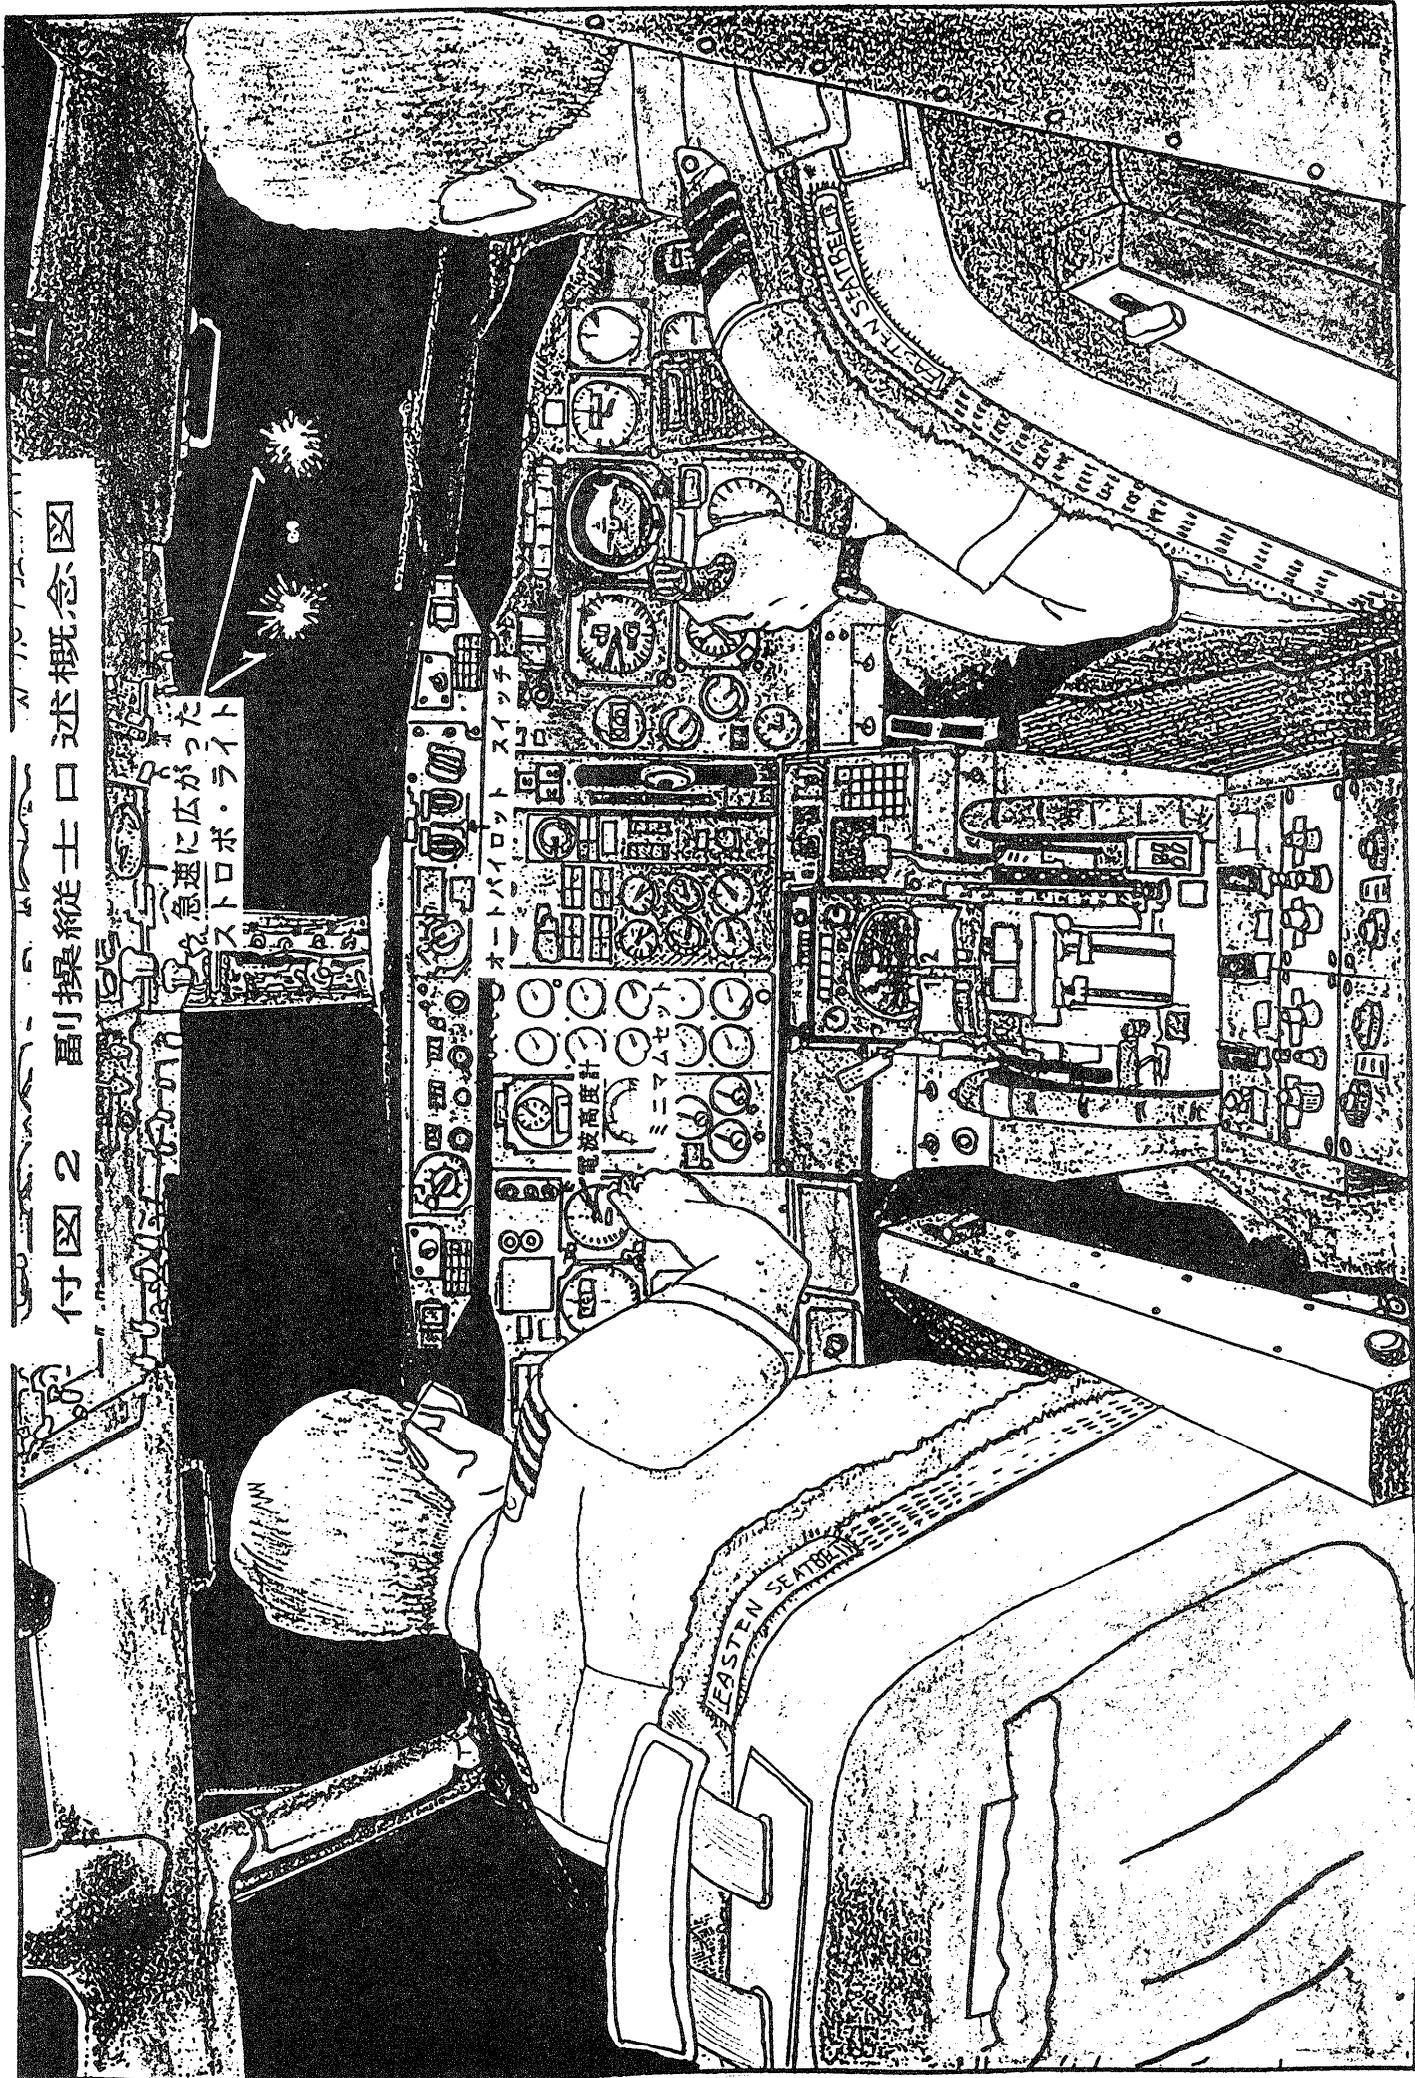
付図 2 副操縦士口述概念図

J A 8 5 2 8は、平成10年11月14日、同社の定期022便として宮古空港を19時04分、東京国際空港に向け離陸し、新島VORTACの西南西約110kmの上空を巡航中の20時44分ごろ、フライトレベル290（以下「FL290」という。）で、副操縦士が、正面に狭い間隔で見えた2つの閃光するストロボ・ライトが同じ速度で瞬間に横に広がったのを視認し、航空機が急接近してくると判断し、回避操作を行った。
