**航空事故調査報告書**  
**個人所属**  
**グラザー・ディルクス式**  
**D G - 4 0 0 型 J A 2 4 0 2**  
**宮城県角田市**  
**平成 1 1 年 2 月 7 日**

平成 1 2 年 7 月 1 3 日

航空事故調査委員会議決

### 1.1 航空事故の概要

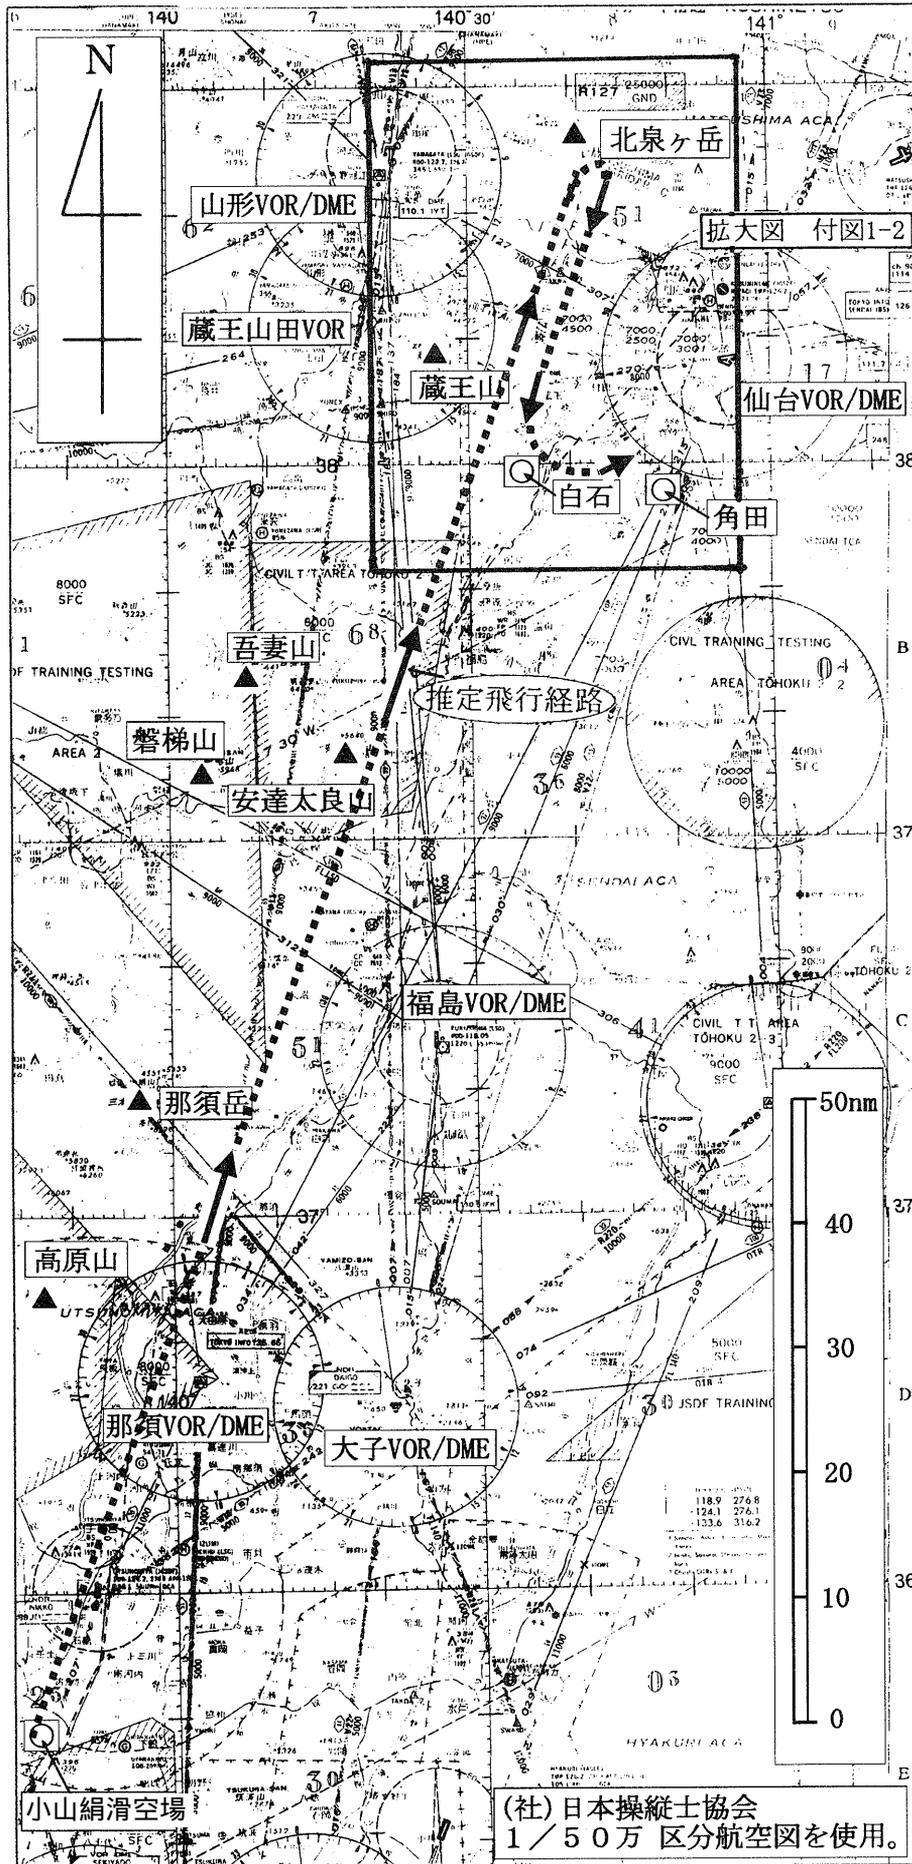
付図 1 推定飛行経路図

- (1) 山岳波に伴って生じる雲若しくはローター域の中に入り、乱気流に遭遇して急降下を始めた機体を、機長が立て直そうとして操縦に専念せざるを得ず、管制機関と交信するいとまのないまま左右エクステンション・ウイング及び右主翼が破断・分離し、墜落に至ったこと。
- (2) 同機が左旋回中、付図1の14時40分ごろの地点からA点まで降下する間に、当初は追い風を受けて対地速度が急増し、その後、機首を北の方向へ

向けるに連れて追い風成分が急減することとなり、この過程で結果的に、対気速度の急増を招き、短時間の内に、超過禁止速度を超えてフラッターを発生するまで増速し、左右エクステンション・ウイング及び右主翼が破断・分離し急降下に陥り、墜落に至ったこと。

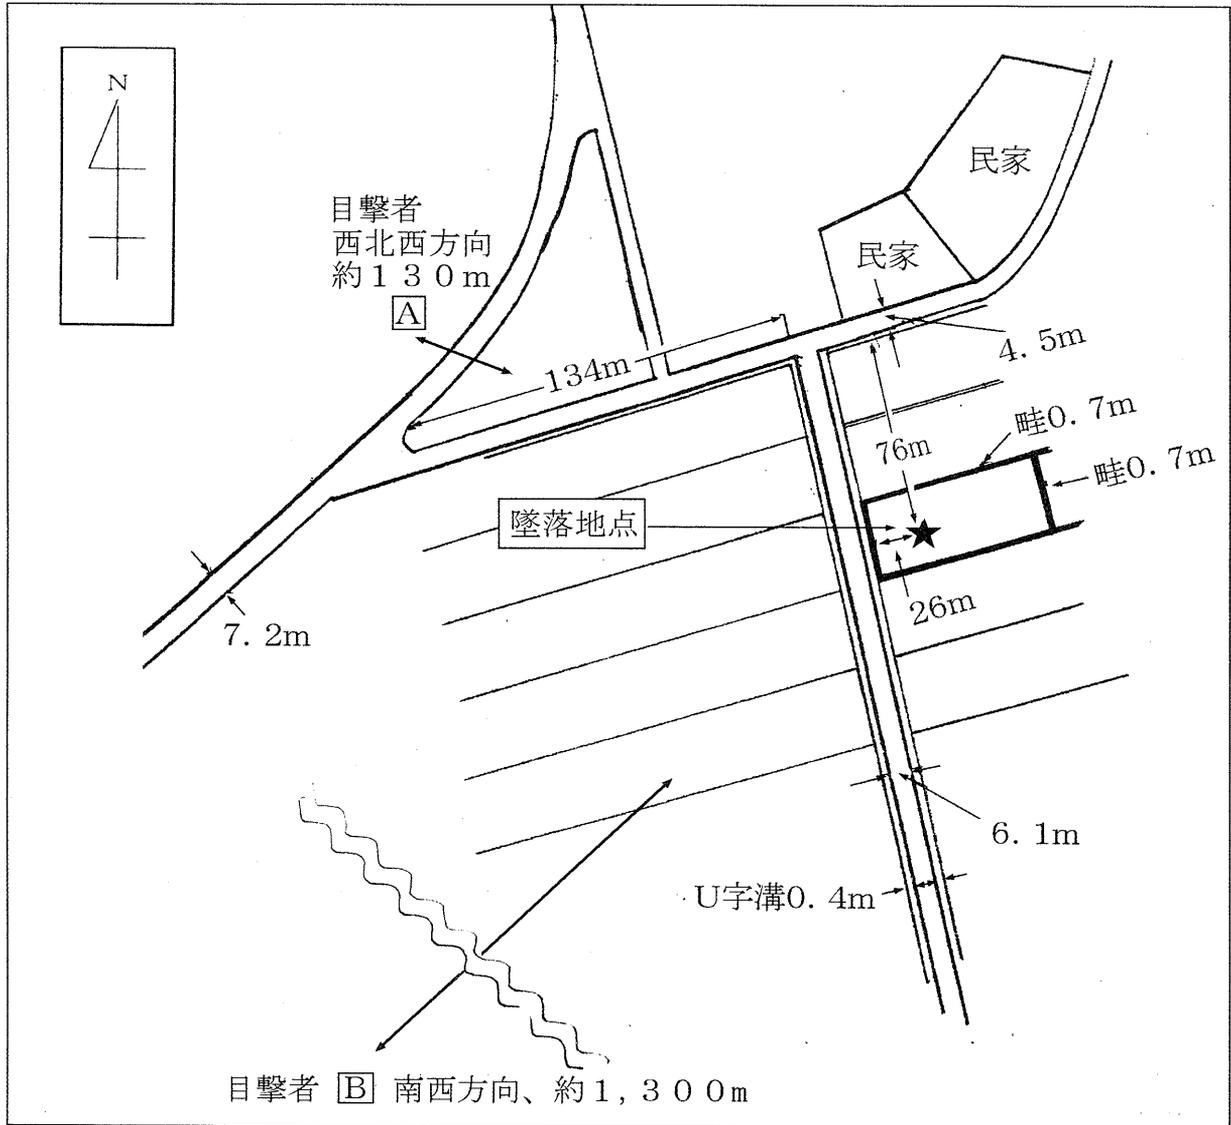
付図 2 墜落地点見取図

右主翼は、翼根部から破断・分離し、翼根部から翼中央部付近にかけて損壊した状態で、墜落地点から東北東に約 5 . 7 km離れた地点で発見された。

左主翼は翼根部から破断分離し、損壊した状態で胴体のすぐ近くに飛散していた。

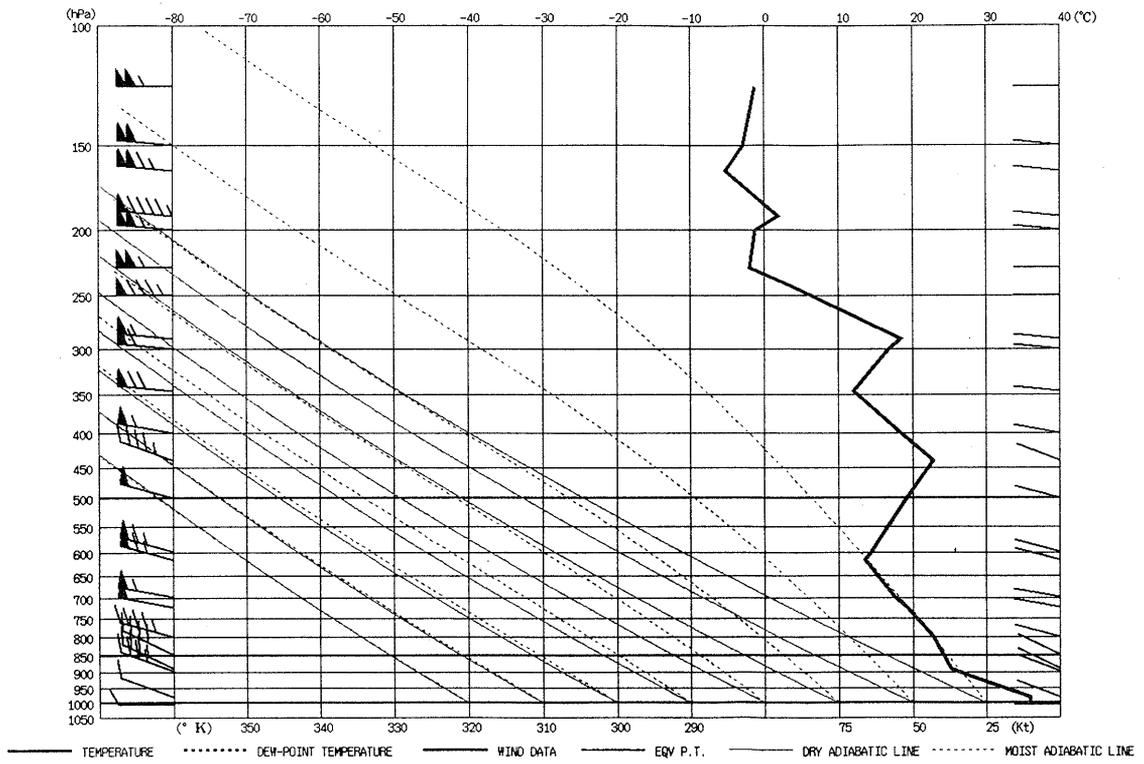
# 付図6 15:00 仙台エマグラム

- (4) 仙台におけるエマグラムによれば、仙台の風の鉛直分布は、中層で50～70ktにわたって増加と減少が交互に分布している。  
(付図6参照)

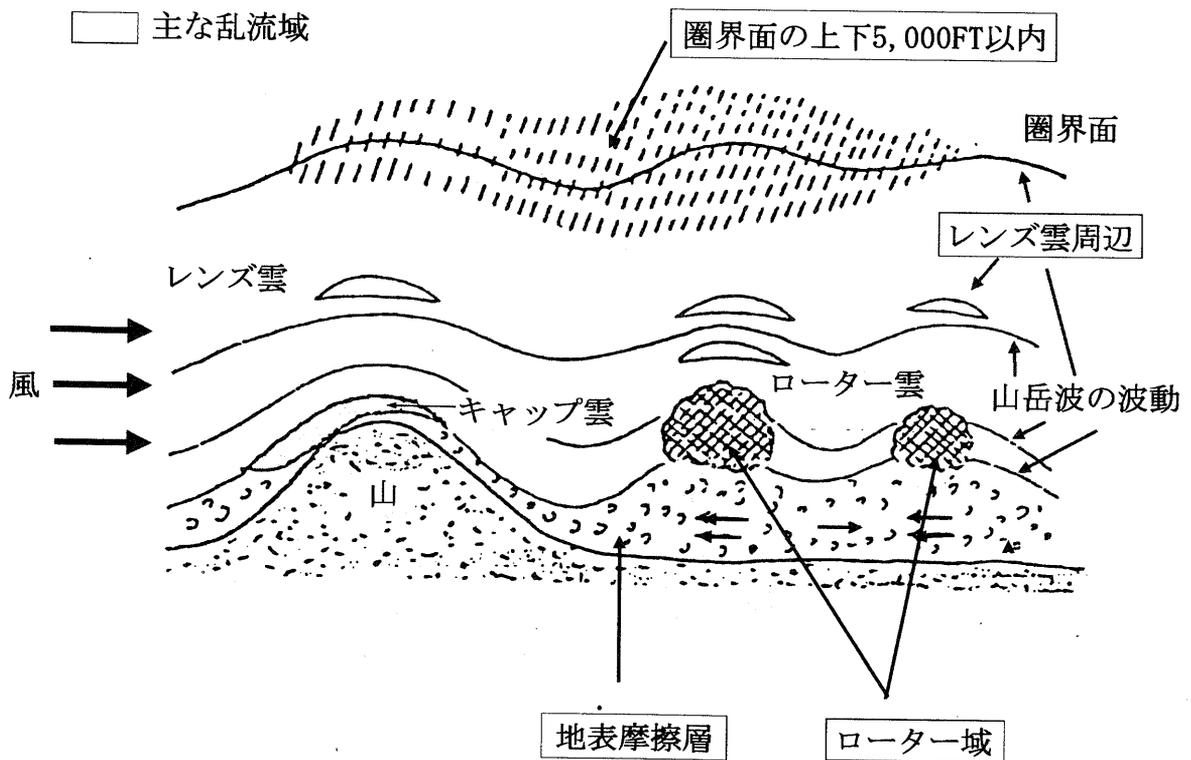
付図 9 山岳波と乱流域

同機が急降下状態になったことについては、ウエーブ・フライトを行っていた時に、山岳波に伴って生じる雲若しくはローター域の中に入り、乱気流に遭遇したこと、機長の疲労等身体的状況により操縦が不可能若しくは不適切になったこと等が考えられるが、理由を特定することはできなかった。
