航空事故調査報告書
個人所属グラザー・ディルクス式
DG-400型JA2370
千葉県関宿滑空場
平成11年10月23日

平成13年1月25日
航空事故調査委員会議決
委員長 相原康彦
委員 勝野良平
委員 加藤晋
委員 水町守志
委員 山根・三郎

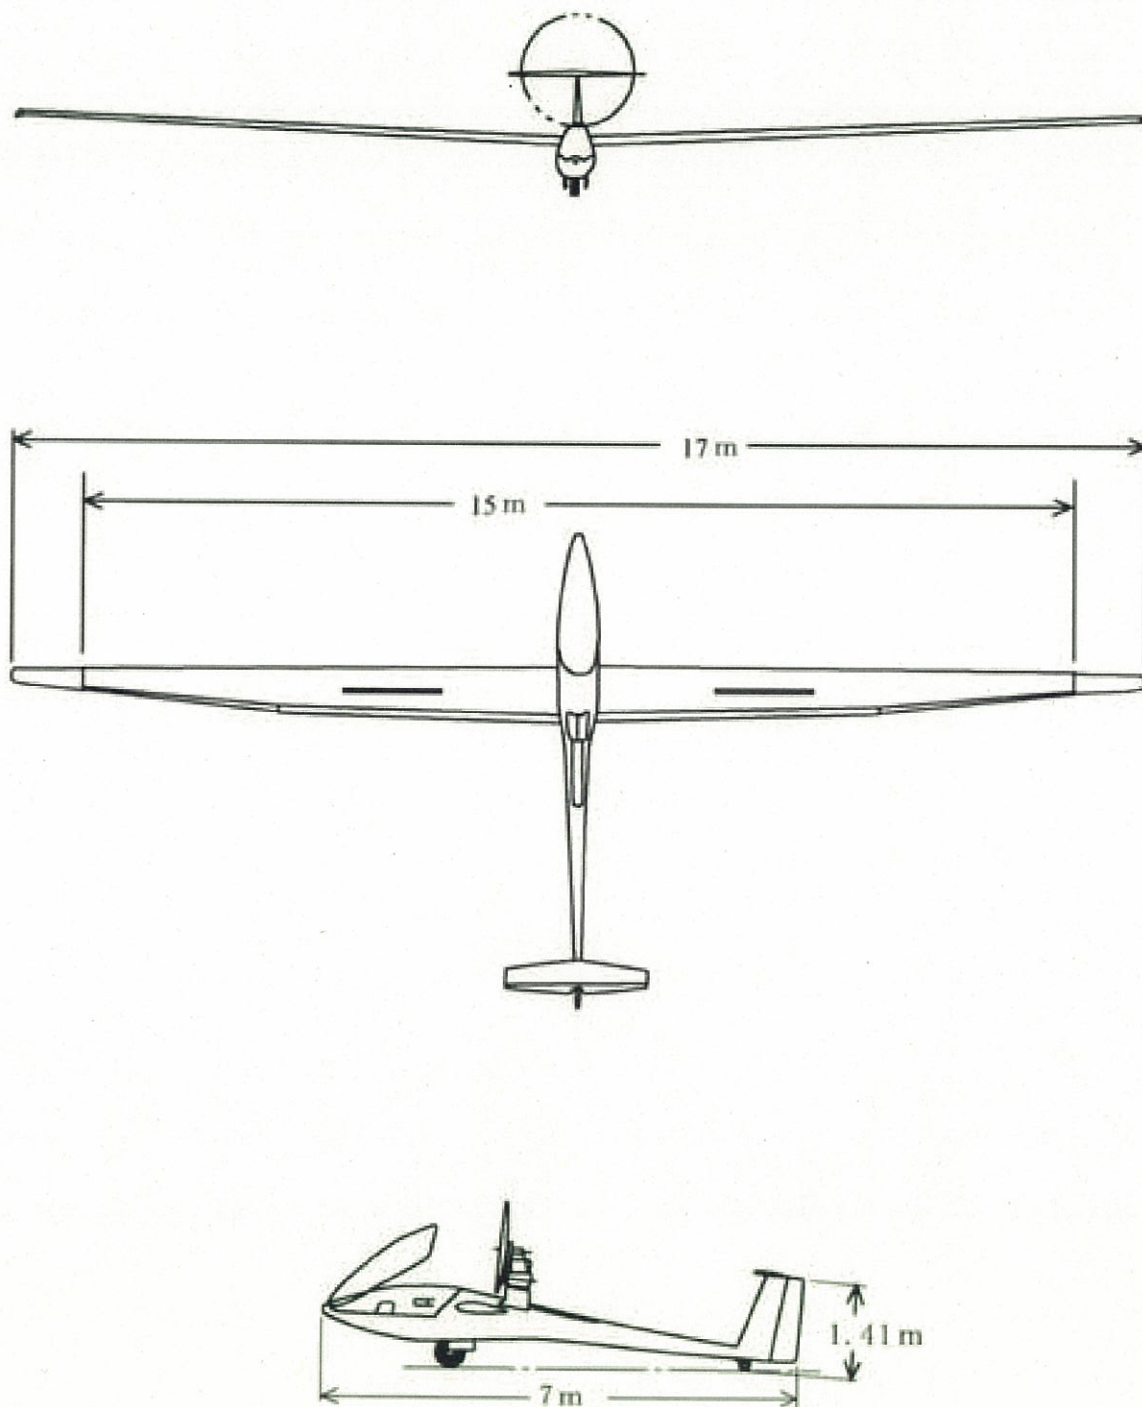
付図3 尾輪操向装置概要図

- (1) 左主翼は、翼端付近の前縁上面外板が損傷していた。
- (2) 右主翼は、翼中央付近の前縁が破損していた。また、エルロン後縁が破損していた。
- (3) 左右のスプリング・アダプター（部品番号：4R27/2）は、接続されていたそれぞれのクレビス・ピン（直径6mm）から外れていた。
