型 式：ロビンソン式R 4 4型（回転翼航空機）

登録記号：J A 7 9 2 0

1 航空事故調査の経過

1.1 航空事故の概要

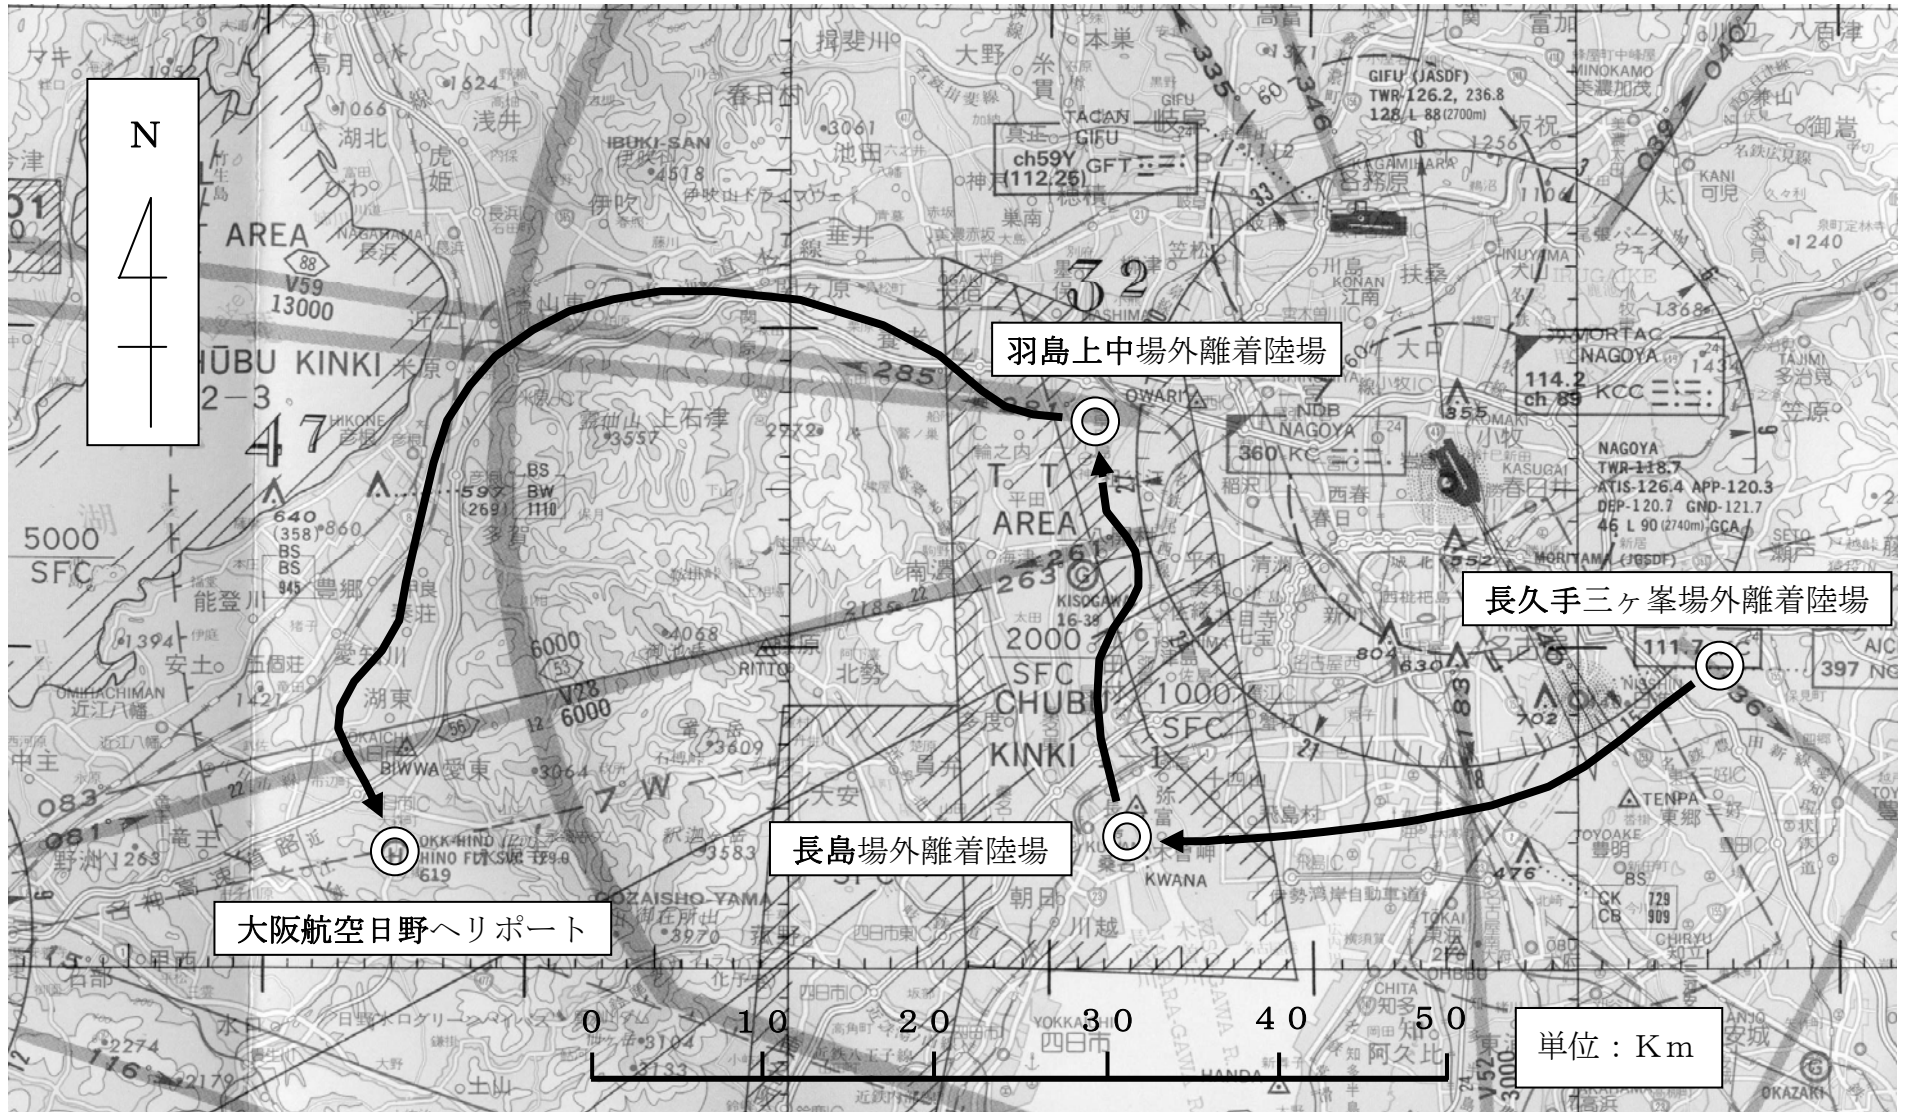
付図1 8月8日の推定飛行経路図

3.3 航空日誌の航行記録、機長及び同乗者の口述、並びに地上痕跡の調査結果を総合すると、同機は平成12年8月8日12時00分ごろ及び同12時15分ごろ、羽島上中場外離着陸場へ合計2回着陸し、いずれも到着気味の接地となった後に複数回バウンドした際、機体を損傷した可能性が考えられる。
