航空事故調査報告書
佐川航空株式会社所属
アエロスパシアル式A S 3 5 0 B 3 型
J A 0 1 3 B
和歌山県伊都郡高野町
平成 1 2 年 1 1 月 4 日

平成13年11月14日

航空・鉄道事故調査委員会(航空部会) 議決

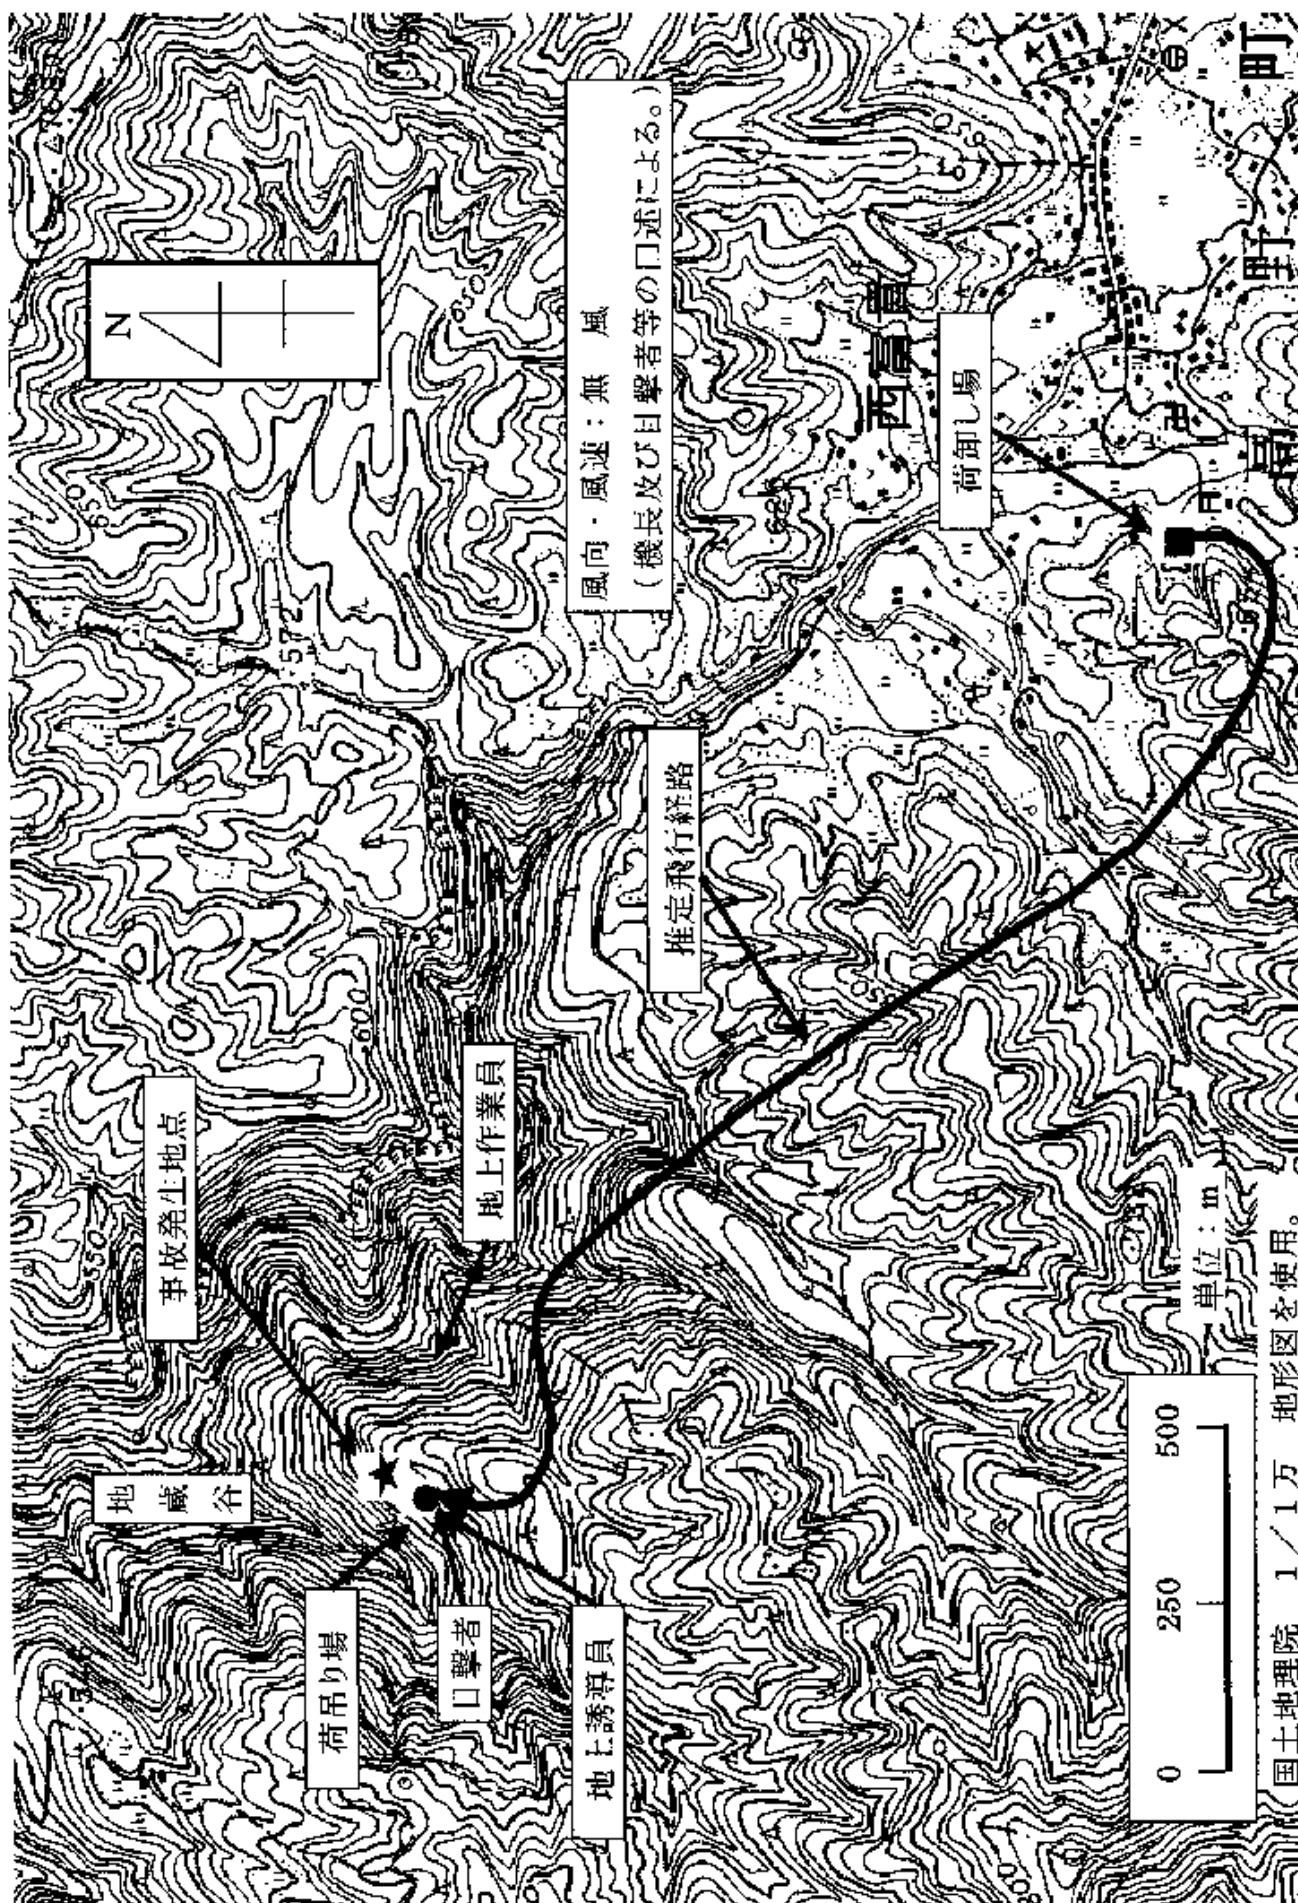
付図1 推定飛行経路図

佐川航空株式会社所属アエロスパシアル式A S 3 5 0 B 3 型J A 0 1 3 B (回転翼航空機)は、平成12年11月4日(土)、木材搬送のため、和歌山県伊都郡高野町の西富貴南場外離着陸場を離陸した。同機は、同町大字富貴地蔵谷の荷吊り場(同場外離着陸場の北西約1.7km)へ進入した後、木材の吊り上げを行なうためホバリングに移行しようとして降下中、エンジンの制御系統に不具合が発生し、11時42分ごろ、近くの山林に不時着し、機体を損傷した。
