所 属：社団法人日本グライダークラブ所属
型 式：ダイヤモンド・エアクラフト式HK36TTCスーパーデモナ
型（動力滑空機）（複座）
登録記号：JA2845
発生場所：群馬県邑楽郡板倉町
発生日時：平成13年7月15日 13時43分ごろ

1 航空事故調査の経過

1.1 航空事故の概要

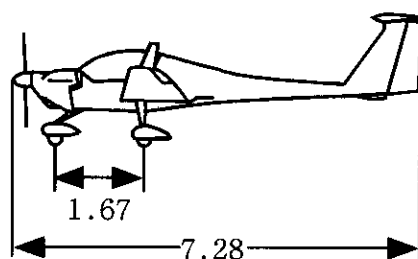
写真1 事故機

- (1) 胴体 前部胴体下面外板亀裂
- (2) エンジン ラジエーター及び排気管損傷、エンジン・カウリング下部亀裂
- (3) プロペラ ブレード 2 枚とも破断、プロペラ・シャフト屈曲、ピッチ変更機構損傷
- (4) 着陸装置 前脚破断・分離、前脚ストラット変形、左主脚ストラット変形

2度目の前輪タイヤ痕の直ぐ前方の滑走路面にプロペラによる打痕があり、打痕の前方約4mにプロペラ破片が1個、その破片の左方約25mに2個あった。

また、2度目の前輪タイヤ痕の約10m前方には、破断・分離した前輪があった。
