# 航空事故調査報告書

型 式：ボーイング式747-400D型

登録記号：JA8960

発生日時：平成13年5月21日 01時25分ごろ（日本標準時）

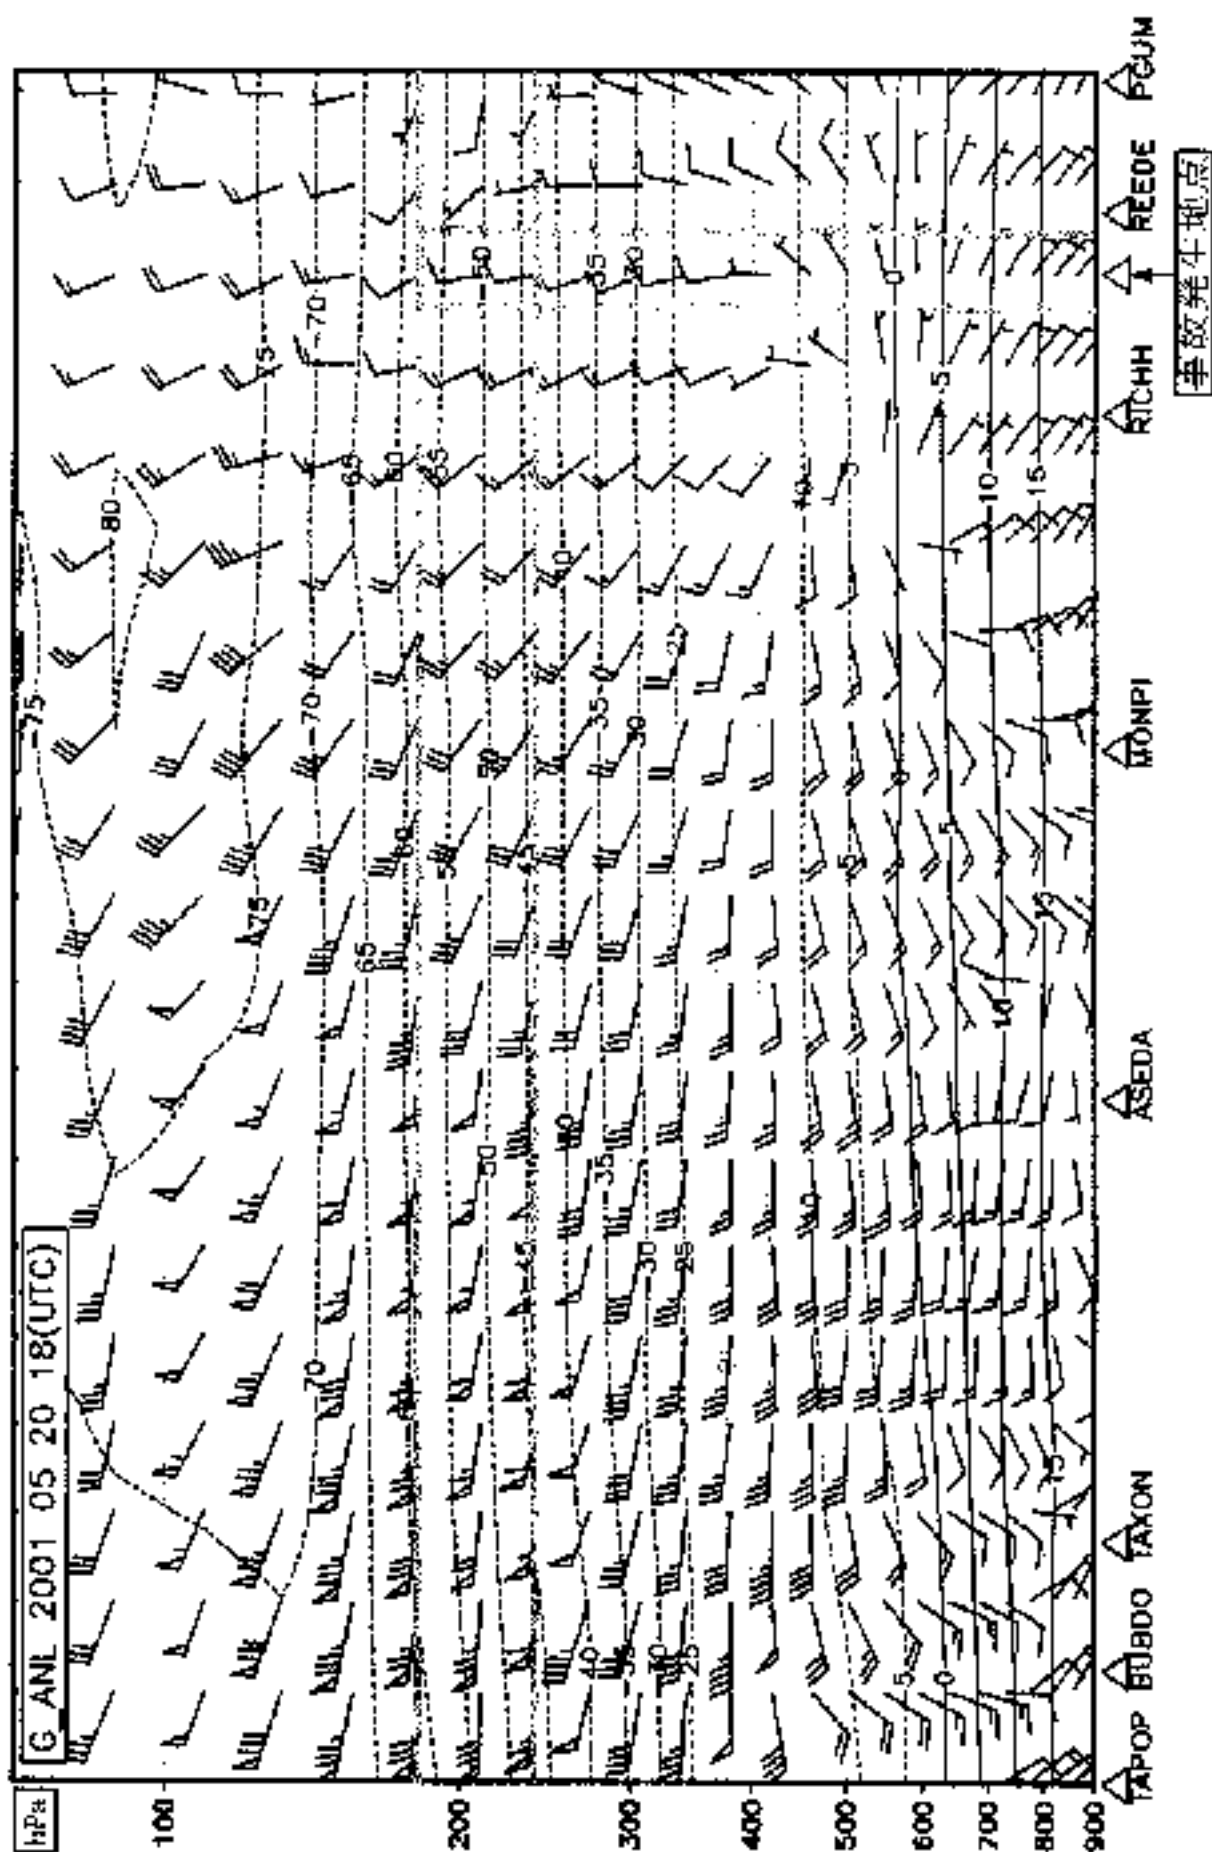
付図6 航空路各断面図  
 (航空路A597/位置通報点TAPOP~グアム国際空港)

この雲の雲頂の測定温度は、気象庁のデータ解析によると約 - 52 であった。この測定温度から同雲の雲頂高度を推定するため、高度別の温度場に基づき作成された航空路断面図(付図 6)により、横軸の事故発生地点上方の同測定温度に対応する縦軸の大気圧を読むと、その値は、200 hPa 付近であった。

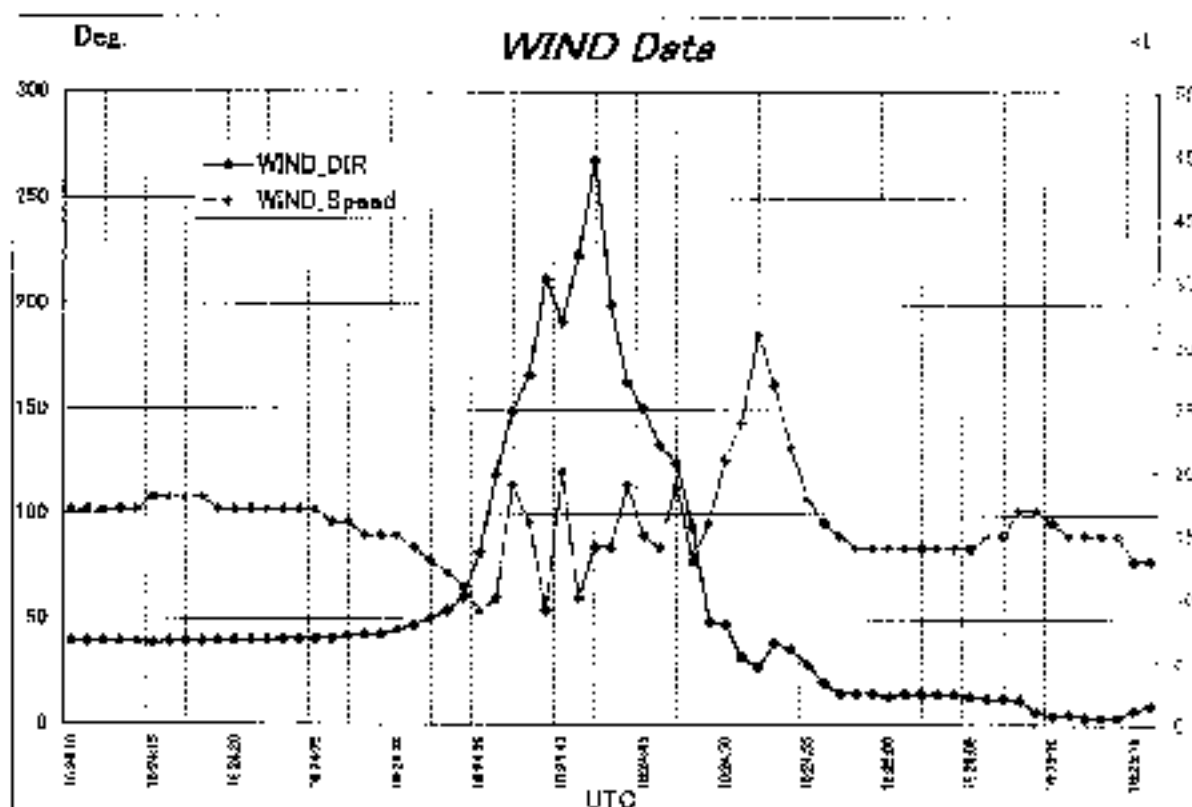
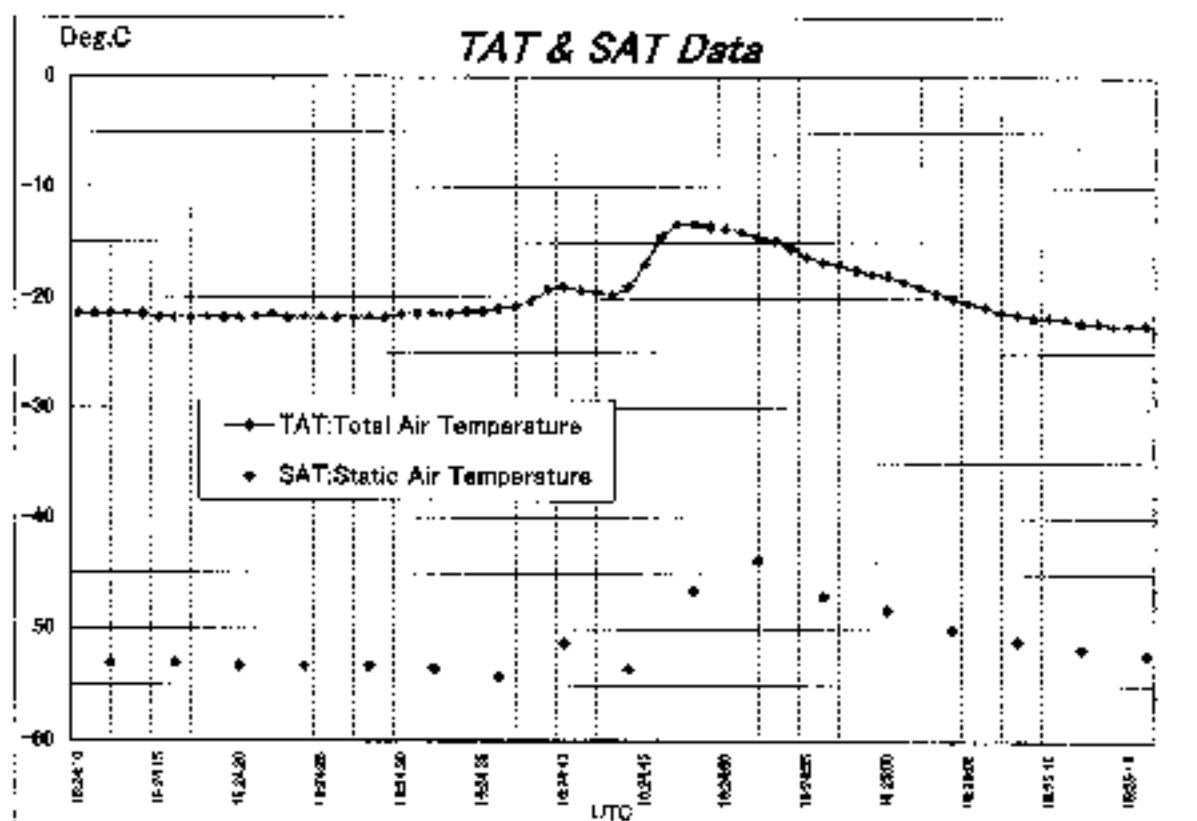
付図9 DFDRの記録  
(外気温及び風の変化関係)

これによると、同機は、24分35秒ごろから約1分間において、付図9に示すDFDRのデータどおり、水平方向の成分として、風向が080°~268°及び風速が9kt~31ktの範囲で刻々と急変する風を受けたものと推定される。なお、DFDRに記録された風のデータには、水平方向の成分しかないが、垂直方向の成分にも類似した乱れがあったものと考えられる。

注：このウィンド・データは、GSとTASとの差から求められた水平方向の成分である。
