# 航空事故調査報告書

航空・鉄道事故調査委員会

個人所属ヴァレンティン式タイフーン17E 型  
JA2439

所 属 個人  
型 式 ヴァレンティン式タイフーン17E 型(動力滑空機、複座)  
登録記号 JA2439  
発生日時 平成14年3月11日 10時45分ごろ  
発生場所 山梨県北巨摩郡双葉町

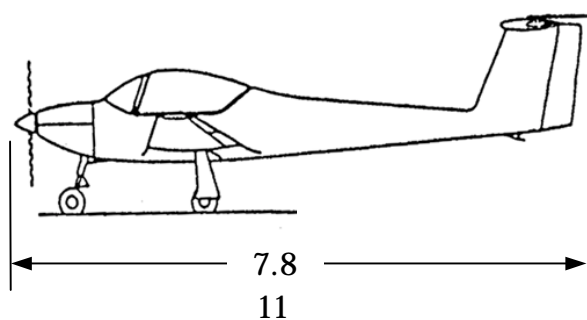
写真1 事故機

主な部分の損壊状況は、次のとおりであり、いずれもフェンスを突き破り、農業用水路に衝突した際に生じたものと認められた。

- (1) プロペラ ブレード破断
- (2) スピナー 破損
- (3) エンジン部 カウリング上下破断、排気管破損、左前方部破損
- (4) 主翼 右主翼ロッキングピン（前方、後方）破損、右主翼中央部前縁破損及び下面擦過痕、左主翼翼端付近前縁破損
- (5) 前脚 破損

| (6) 右主脚 | 破損 |
| (7) 胴体 | 燃料タンク破損、エンジン・マウント折損及び変形、防火壁破損 |

フェンスは、機体の衝突により約26mにわたり破損していた。また、壊れたフェンスの支柱には右主翼中央部前縁、左主翼翼端付近前縁及びプロペラ・ブレードが接触した痕跡が認められた。

機体の周辺には、プロペラ・ブレードの細かい破片や破断したカウリングが散乱していた。また、道路には長さ約2.7mのプロペラ・ブレードの打痕が認められた。
