# 航空事故調査報告書

航空・鉄道事故調査委員会

所 属 個人  
型 式 アレキサンダー・シュライハー式 A S W 2 4 型 (滑空機、単座)  
登録記号 J A 2 5 6 5  
発生日時 平成 1 4 年 6 月 2 日 1 4 時 1 2 分ごろ  
発生場所 栃木県宇都宮市柳田町

平成 1 4 年 1 1 月 2 7 日

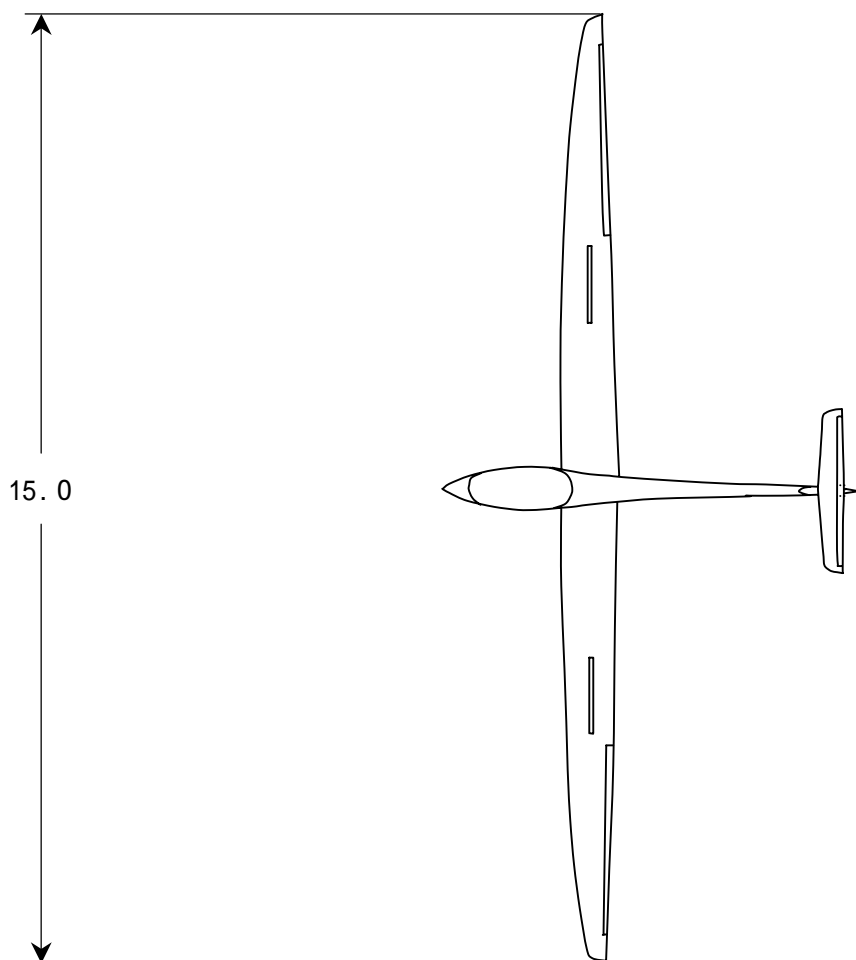
写真1 事故機

- (1) 胴体 機首損傷、尾部折れ曲がり
- (2) 主翼 右主翼は、胴体取付部から破断分離  
左主翼は、折損

機首部分の計器板とキャノピーを含む上側部分は、胴体から破断分離し、下側部分は、破損していた。機首付近の地面は、半径約1m、深さ約30cmのくぼみが生じていた。

右主翼は、胴体の取付部付近から破断分離し、機首の前方に、胴体とほぼ平行に落下していた。左主翼は、翼端から約1m及び約1.9mの前縁部を樹木の枝に接触させており、枝が折れて翼にめり込んでいた。
