航空事故調査報告書

クイックシルバー式GT400SR-R503L型
超軽量動力機

型 式 クイックシルバー式GT400SR-R503L型（超軽量動力機、
単座）
識別記号 JR1535
発生日時 平成14年7月7日 10時25分ごろ
発生場所 福井県吉田郡永平寺町
千石平場外離着陸場

JR1535は、平成14年7月7日（日）、レジャーのため、操縦者のみが搭乗し、福井県吉田郡永平寺町にある千石平場外離着陸場に着陸するため滑走路南側から追い風で進入中、着地直前に機体が右に傾き、風に煽られて右旋回しながら、10時25分ごろ、滑走路の東側の斜面に衝突し、機体を損傷した。

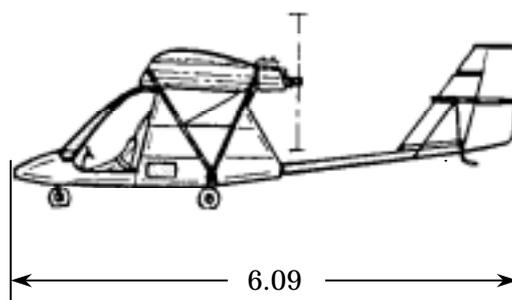
写真1 事故機

(1) 胴 体 メインチューブ(機軸を構成するチューブ)が座席下で破断、機首部破断

(2) 主 翼 右翼破損、ルートチューブ(エンジン取付チューブ)破断

(3) 脚 前脚及び右主脚破損

(4) プロペラ プロペラブレード破損

3.1 機体の損傷は、同機が墜落した際に生じたものであり、事故発生まで機体及び操縦系統に異常はなかったものと推定される。
