航空事故調査報告書

航空・鉄道事故調査委員会

所 属 個人
型 式 ソカタ式TB21型
登録記号 JA4068
発生日時 平成14年6月23日 15時26分ごろ
発生場所 山梨県南巨摩郡南部町

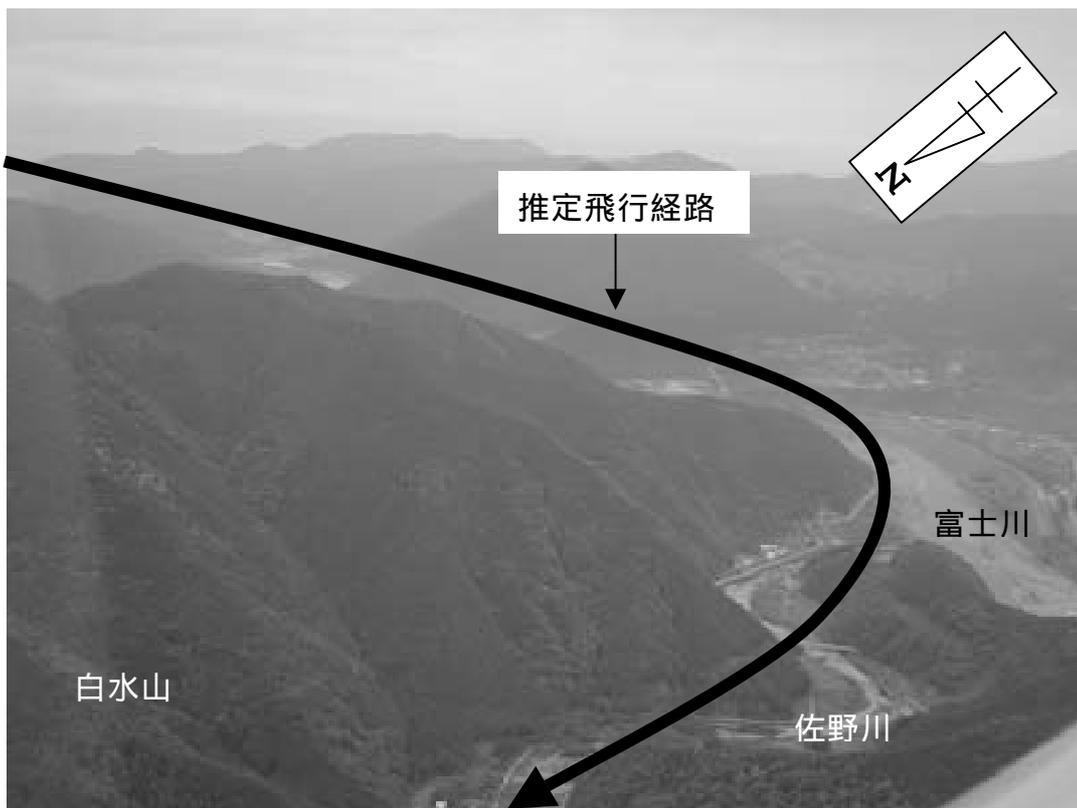
写真1 推定飛行経路

3.1.8 事故現場の杉の木の損傷状況から、同機は南南西の方向から杉林へ飛来してきたものと推定される。また、同機が杉林へ進入し杉林を損傷した幅が約4mであり、同機の翼幅が約10mであることを考慮すると、損傷幅が半分以下であることから、同機が直前の山を回避しようと旋回中機体が大きく右へ傾いた状態（バンク角約65°）で事故現場に突入したものと考えられる。

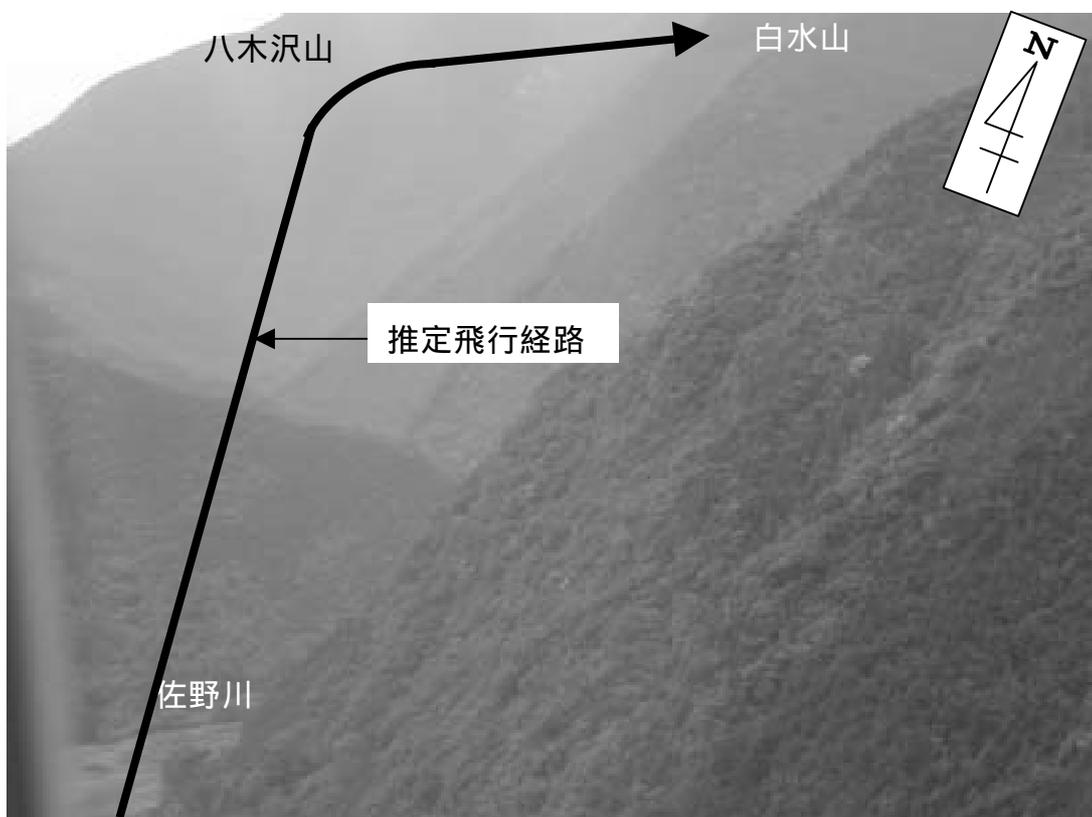
写真2 飛行してきた方向から見た山の状況

本事故の発生については、出発時及び飛行中に気象情報の確認を行わなかったこと並びに飛行中雲が低く垂れこめ霧に覆われた状態で山岳地帯を飛行することが予想された状況で、引き返し又は目的地変更について安全の確保を優先した判断を行わなかったことが関与したものと推定される。
