米国フライング・タイガー航空会社所属
ダグラス式DC8—63F型N782FT
に関する航空事故報告書

昭和50年4月3日

航空事故調査委員会議決（空委調第12号）

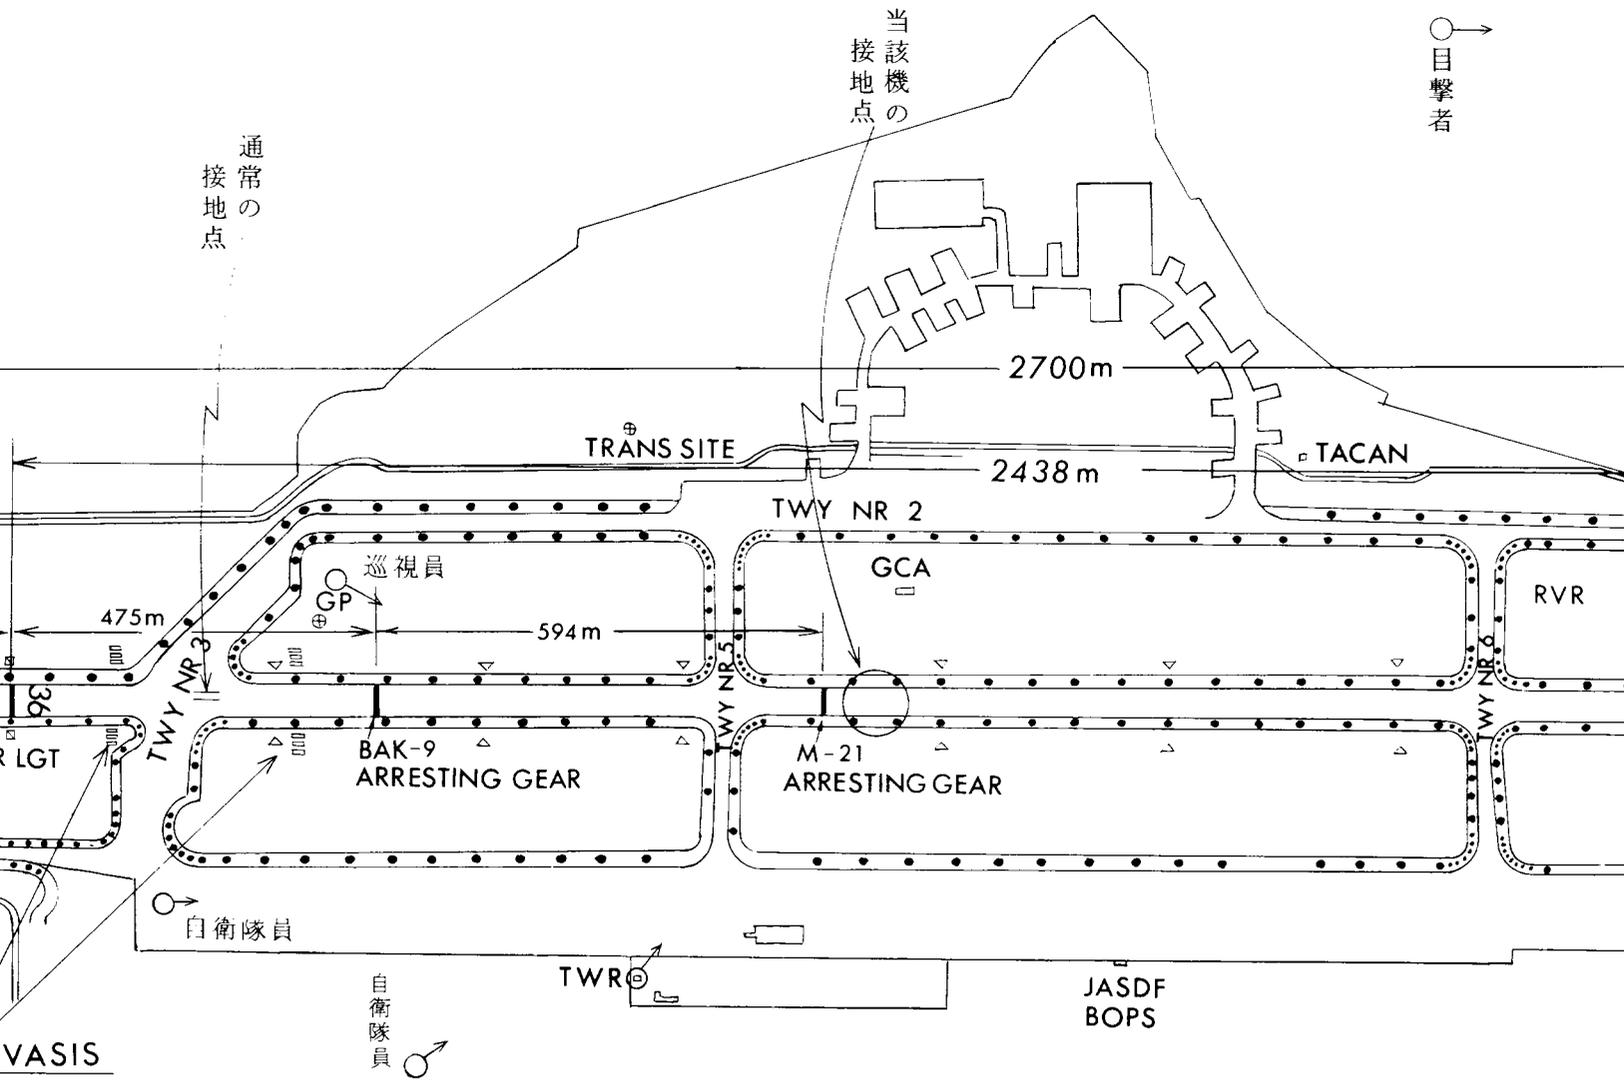
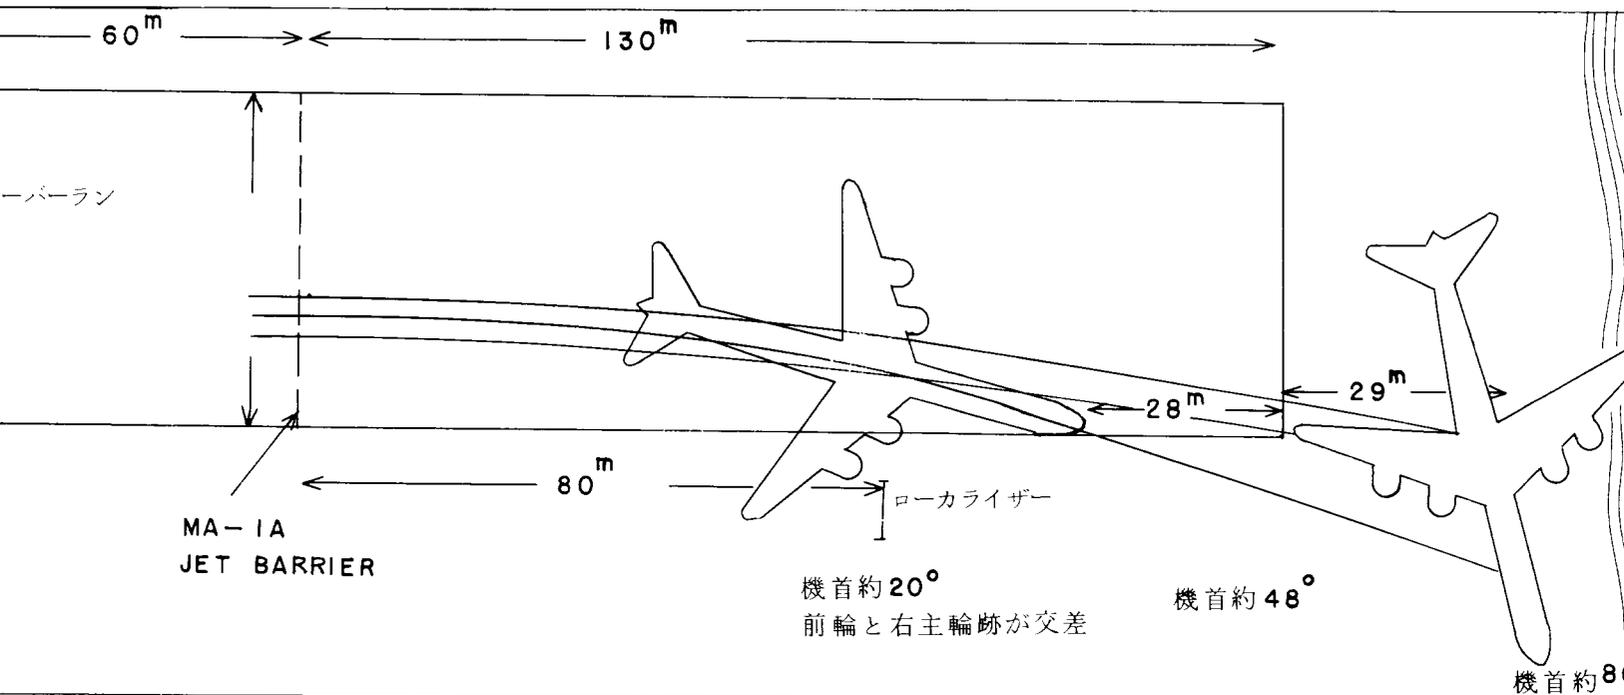
付 図

同機は、滑走路を約1,500メートル滑走し、60メートルの過走帯をこえ、主輪タイヤ全部（8本）がパンクし、着陸帯北端から約160メートルの揚周道路上に、機首を右に約80度変えて停止した。

タイヤの痕跡は、滑走路北端からオーバーランまでは滑走路中心線にそって残っていた。オーバーランを超えてからは、徐々に右に偏向し、約80メートルの地点で前輪と右車輪の痕跡が交差しており、その付近にタイヤのゴムの破片が多く散乱していた。さらに、同地点の右側に設置してあつたローライザー・アンテナと、4番エンジンとが接触し、エンジン・ポットの外板にすり傷と小さな穴があいた。
