朝日ヘリコプター株式会社所属
川崎ベル式47G 3 B—KH 4 型JA 7506
に関する航空事故報告書

昭和51年 9 月30日

航空事故調査委員会（空委調第143号）

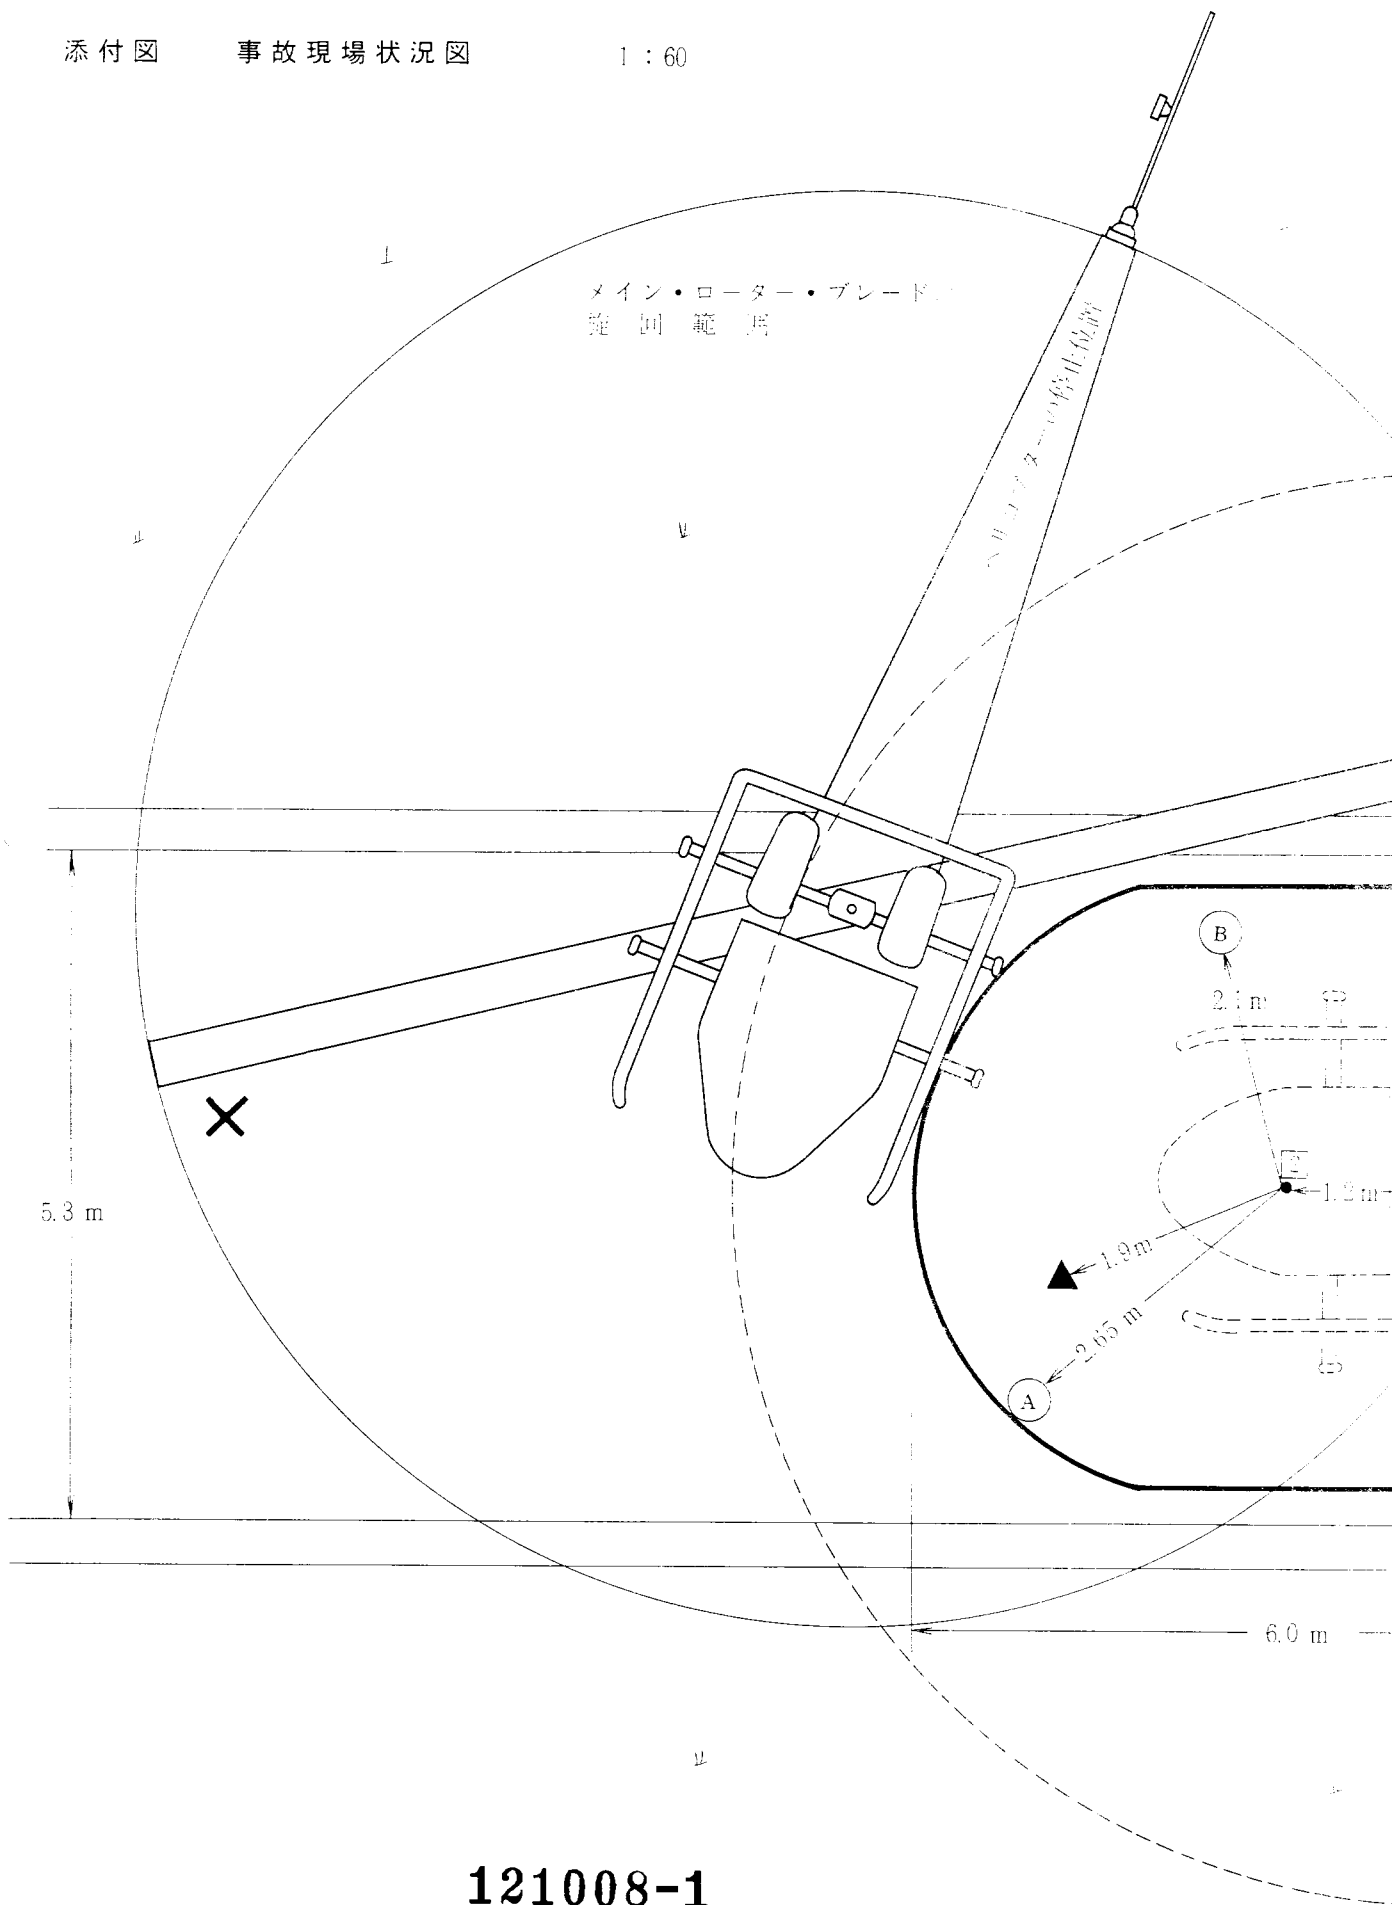
約1.2メートル前進し、対地高度約30センチメートルとなった時、機長は約1.9メートル左前方に前かがみで頭を下げ小走りに駆け寄ってくる整備士を視認した。(添付図参照)機長が「危い」と思った瞬間、機体がグラッと左に傾き、安定を失った同機は、尾部が下りだすとともに左に移動したので、機長はとっさにサイクリック・コントロール・スティックを右前方に操作したところ、機体は右に大きく傾きながら機体が左に廻りだしたのでコレクティブ・ピッチ・コントロール・レバーを下げ農道上にハードランディングさせた。
