阪急航空株式会社所属
川崎ベル式47G3B-KH4型JA7427
に関する航空事故報告書

昭和52年3月1日

航空事故調査委員会議決（空委第8号）

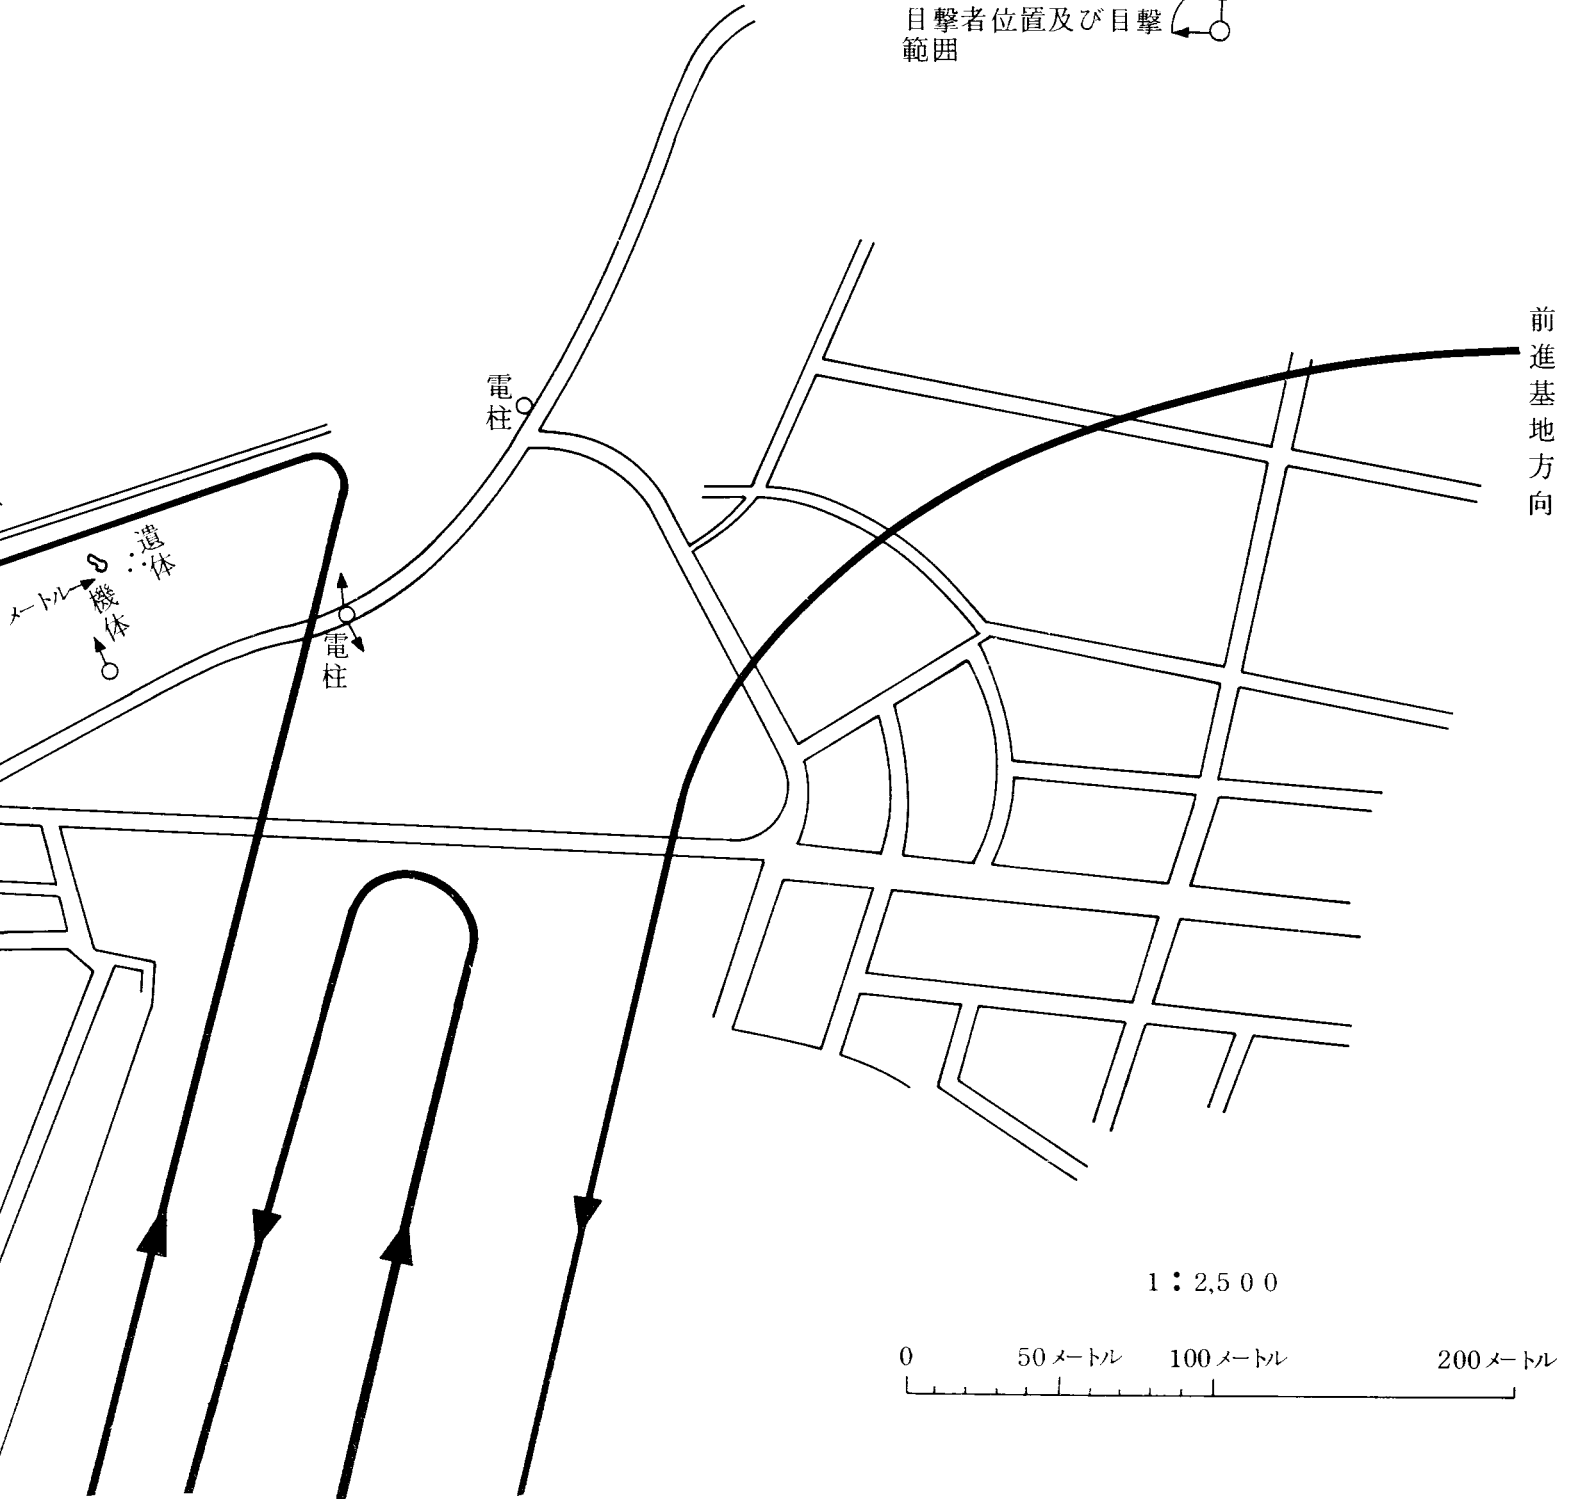
その8回目の作業のため前進基地を出発して南西方向に飛行して、島田団地の東側の水田に到りその地域の作業を終えて、島田団地北側の水田に入り、その水田の北側土堤の南約10メートルの距離を隔てて、土堤に沿うように東側から西方向に作業を行い、約600メートル飛行して折り返し（左旋回）土堤から南約30メートルの距離を隔てて、土堤に沿って前回とほぼ同じ高度約6メートルで東に向って、左側ホッパーからのみ散布しながら約400メートル飛行した際、電柱の支線（以下「鋼線」という）に接触して墜落大破した。（付図参照）

作業コース
及び方向

目撃者位置及び目撃
範囲
