長野市グライダ協会所属
萩原式H-23C-2型JA2058
に関する航空事故報告書

昭和52年7月14日
航空事故調査委員会議決（空委第30号）

1.1 航空事故の概要

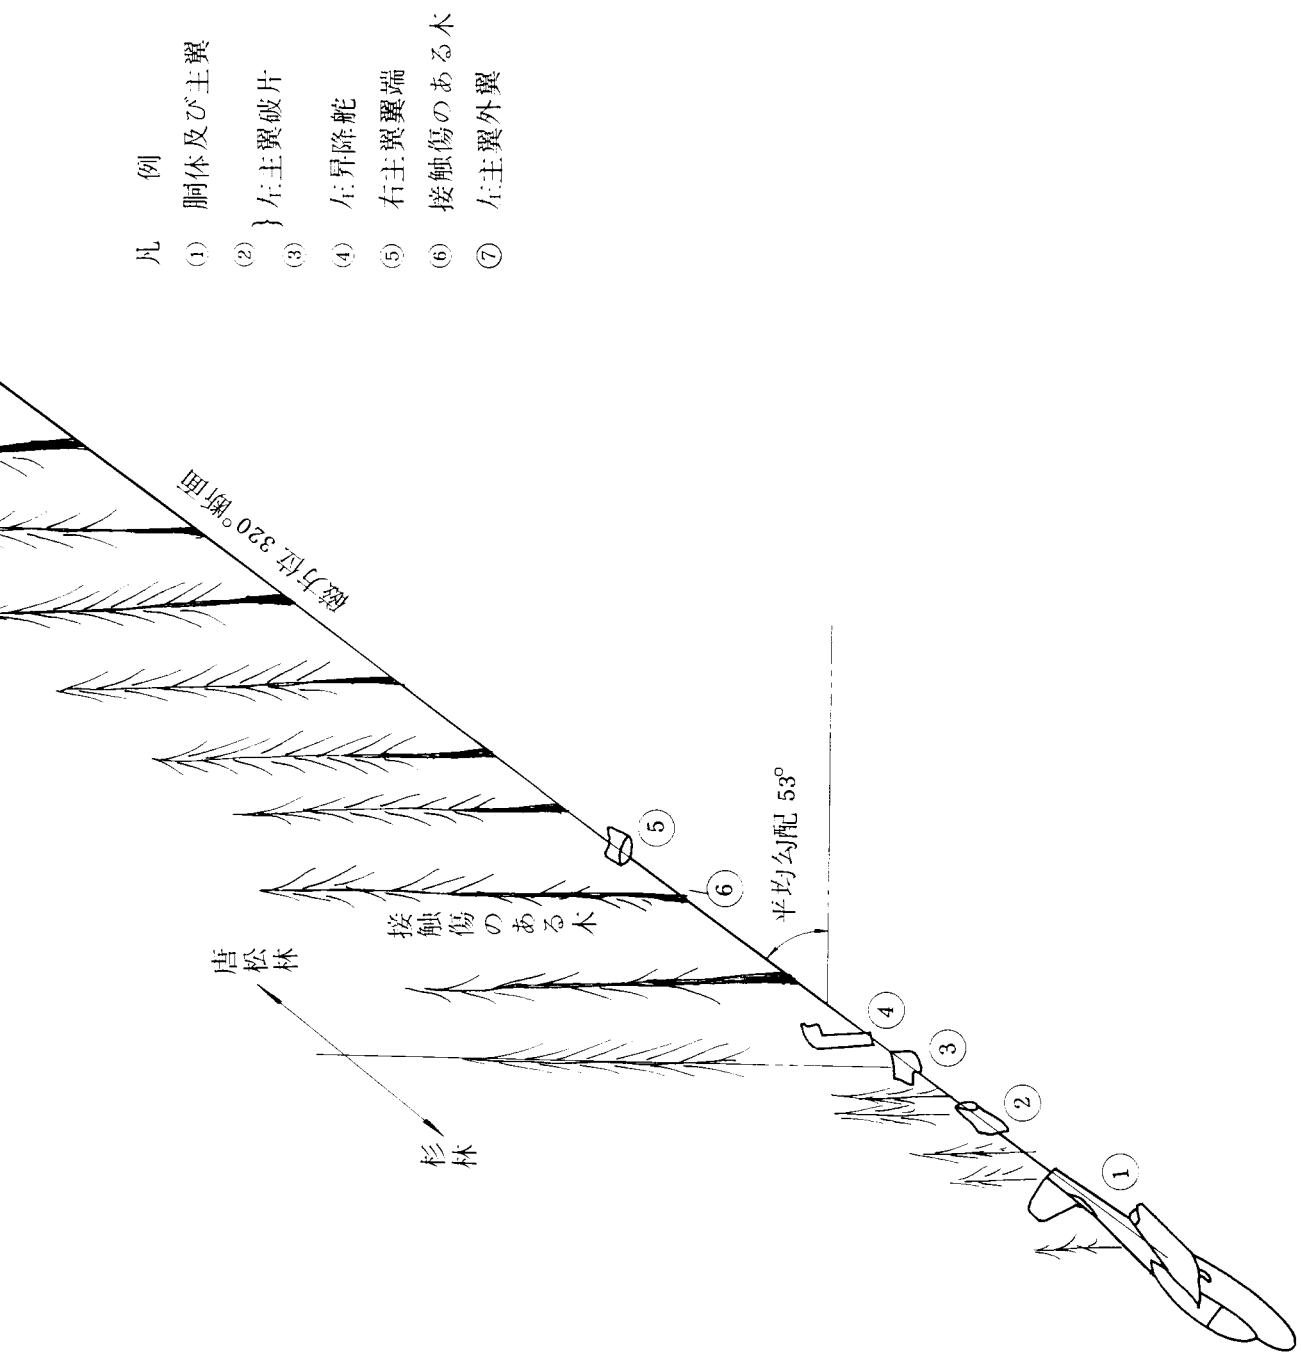
事故現場見取図

機長は更に小太郎山に接近し、小太郎山付近の尾根の突端の手前で2往復し、3回目の旋回中、左主翼を松の木に接触させて墜落した。

同機は平均勾配53度の雪の斜面を滑り落ち、翼端接触点から約50メートル低い地点（標高約700メートル）に停止した。

左主翼先端（長さ約1.5メートル）が、地上高約13メートルの松の木の上端に引掛けた状態にあった。主翼は左右とも胴体付根付近から後方へ折れ曲っていた。左側昇降舵は脱落していた。キャノピは右側面が破れ、前部胴体右側の鋼管フレームが曲っていた。（付図参照）
