阪急航空株式会社所属
ベル式47G3B1型JA7592
に関する航空事故報告書

昭和53年6月15日
航空事故調査委員会議決（空委第21号）

1.1 航空事故の概要

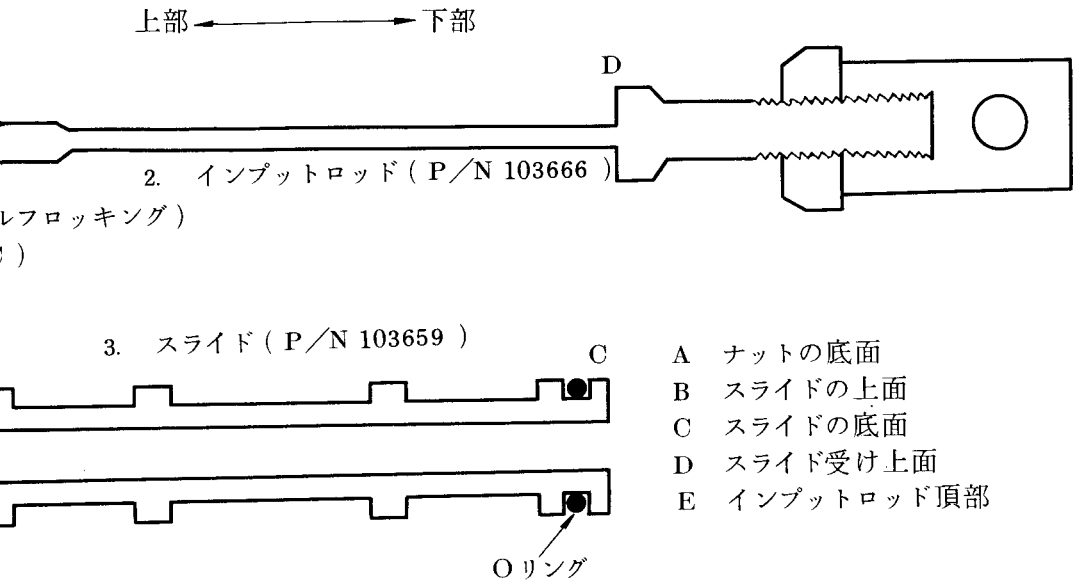
トバルブの組立て及び調整) 上図 3 に 2 をそう入し、 E と B のネジ部で C と D の
図(回)参照) を規定値に調整したのち、 2 が変位しないように A を固定する。

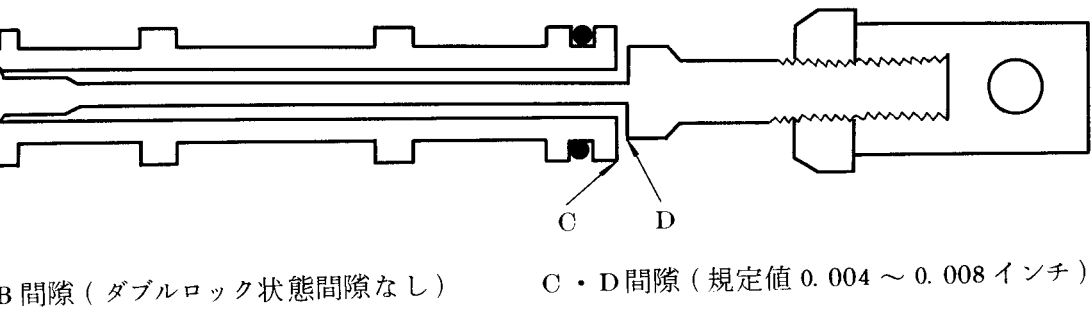
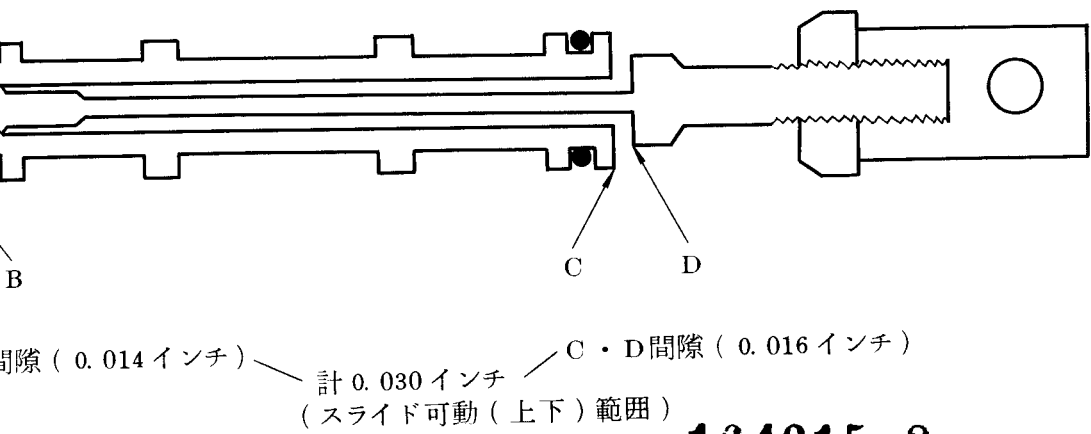
フオアアンドアフト用パワーシリンダ（P/N 1 0 3 6 5 0 - 3, S/N 1 5 3 5）については、当該作動油圧を制御するインプットロッドへ操縦力を伝達するレバー（P/N 103670）が付図3に示す位置で折損していた。

付図 3 に示す位置で折損していたコントロールレバー (P / N 1 0 3 6 7 0) の材質は、1 7 - 4 P H 鋼の鋳造品で、その規格 (A M S 5 6 4 6 C o d e A) を満足するものであり、また折損破面の観察から、当該折損は、疲労又は遅れ破壊のように低応力下において亀裂が発生し伝ぱんして最終破断に至ったものではなく、これは破面の中心部に存在する鋳造工程においてできた収縮孔が起点となって、主として引張り荷重 (静的又は衝撃のいずれかによる) により破壊したものであると推定される。

以上のこと及び当該パワーシリンダのプラグ (P / N 1 0 3 6 6 4 付図 3 参照) が墜落時の衝撃荷重によってコントロールレバーに対し引張りの荷重がかかるような状態で損傷していることから、当該コントロールレバーの折損は、墜落時の衝撃によるものであると推定される。

フオア アンド アフト用パワーシリンダ
(P/N 103650 - 3)
