全日本空輸株式会社所属  
日本航空機製造式YS—11A型JA8761  
に関する航空事故報告書

昭和54年12月20日  
航空事故調査委員会議決（空委第69号）

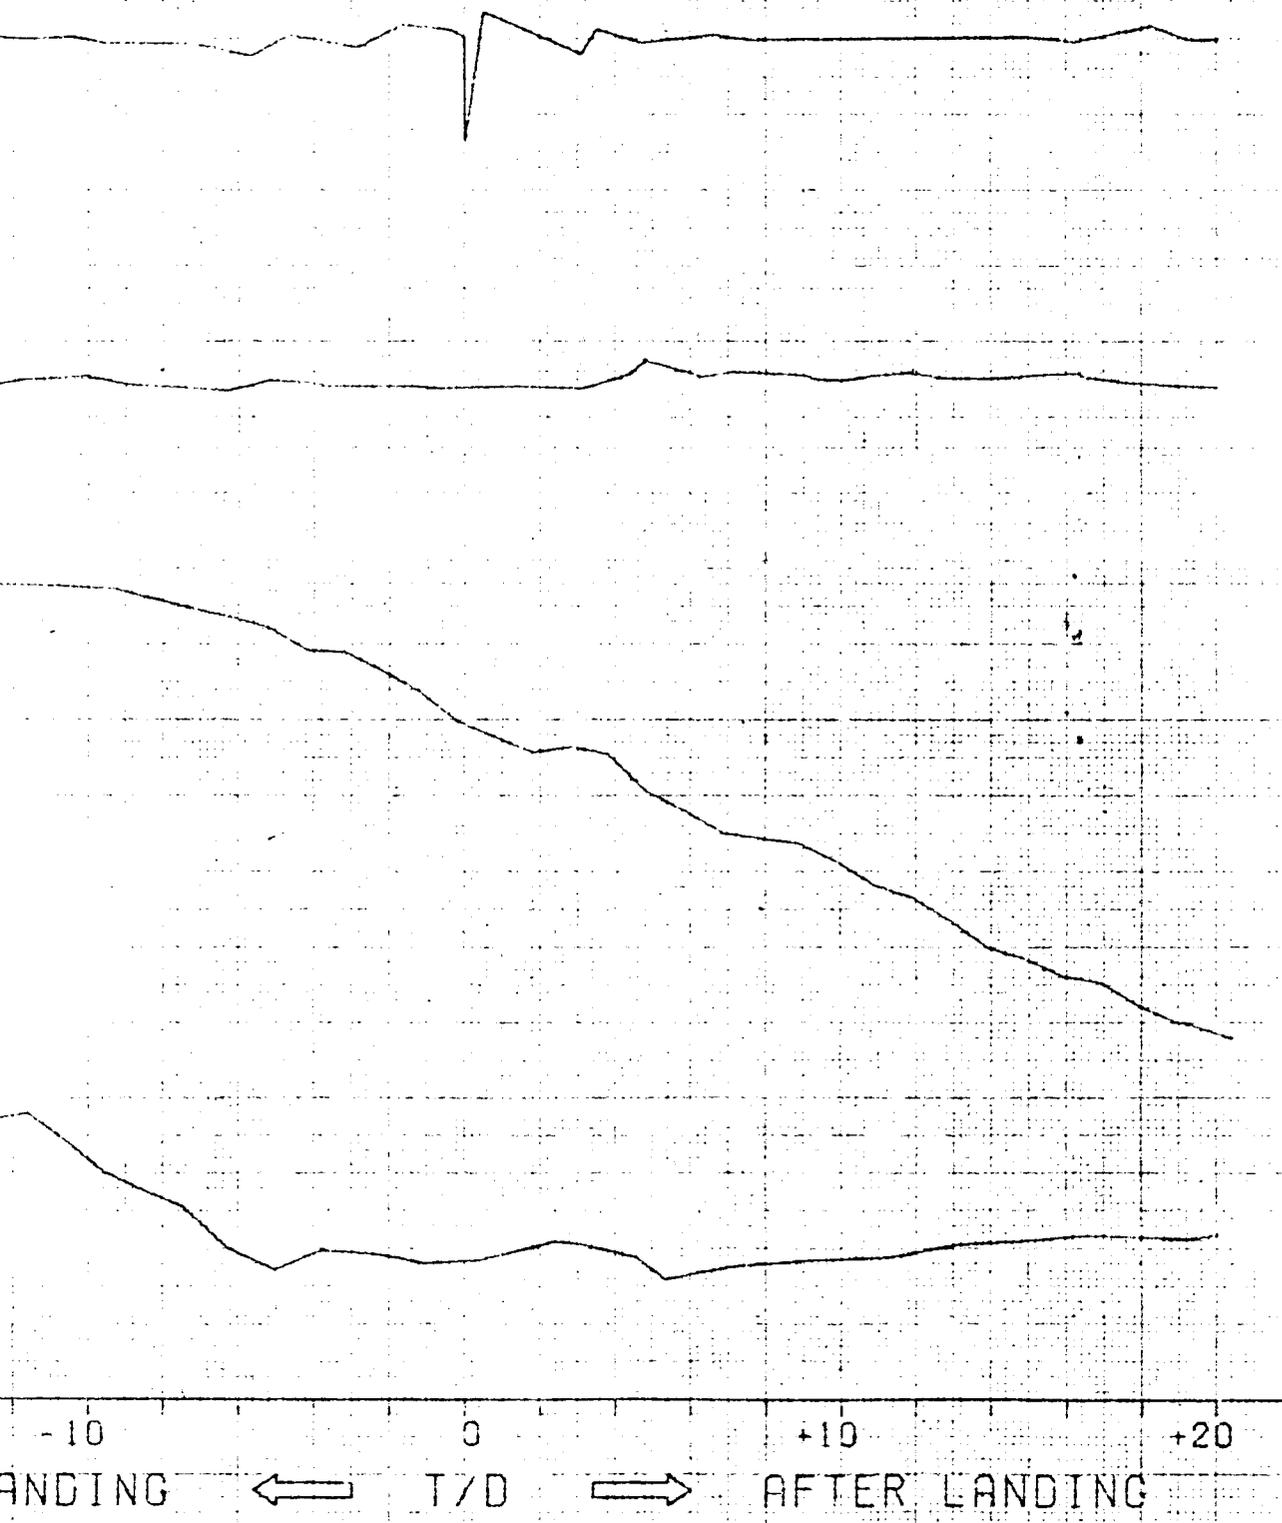
JA-8761 FDR DATA  
S 54.10.2

- (4) FDR の記録によれば、同機の接地時の速度は、75ノットから71ノットの間記録されている。飛行規程によると、事故当時の重量に対する失速速度は約73ノットであることから、接地時の速度は、失速速度に近い状態であったものと推定される。
- (5) FDR の高度及び速度記録等の解析から、同機の接地時の速度が失速速度に近い状態であったことから、パワーオフの状態で大きな迎え角をとって、尾部を接地したものと推定される。
- (6) 同機の接地時の垂直加速度は、FDR の記録によれば、約1.68Gを示しており、同機は、事故当時落下気味に接地したものと推定され、関係者の口述と一致している。上記のことから、機長は、THを通過後の引き操作に適切を欠き、大きな迎え角となって失速速度に近い状態で落下気味に接地したため、後部胴体下部を滑走路面に接触し、損傷したものと推定される。

- (6) 同機は、滑走路14に進入し、THをほぼ目標高度で、かつ目標速度よりやや遅い速度で通過したものと推定される。
- (7) FDRの接地前約6秒から接地直前までの間の高度記録は、高度低下の変化量が極めて少ないことを示しており、速度記録は徐々にその減速率が増加していることから、同機は、パワーオフに近い状態で、徐々に迎え角を増加しながら飛行したものと推定される。
- (8) 同機の接地時における速度は、失速速度に近い状態であったものと推定される。
- (9) FDRの接地時における垂直加速度が約1.68Gと記録されていることから、同機は、落下気味に接地したものと推定される。
- (10) 同機が、大きな迎え角となり、失速速度に近い状態で落下気味に接地し、後部胴体下部が滑走路に接触したことは、機長の着陸時における引起し操作が適切を欠いたことによるものと推定される。
