共立航空撮影株式会社所属
セスナ式TU206G型JA3827
に関する航空事故報告書

昭和55年3月26日

航空事故調査委員会議決（空委第14号）

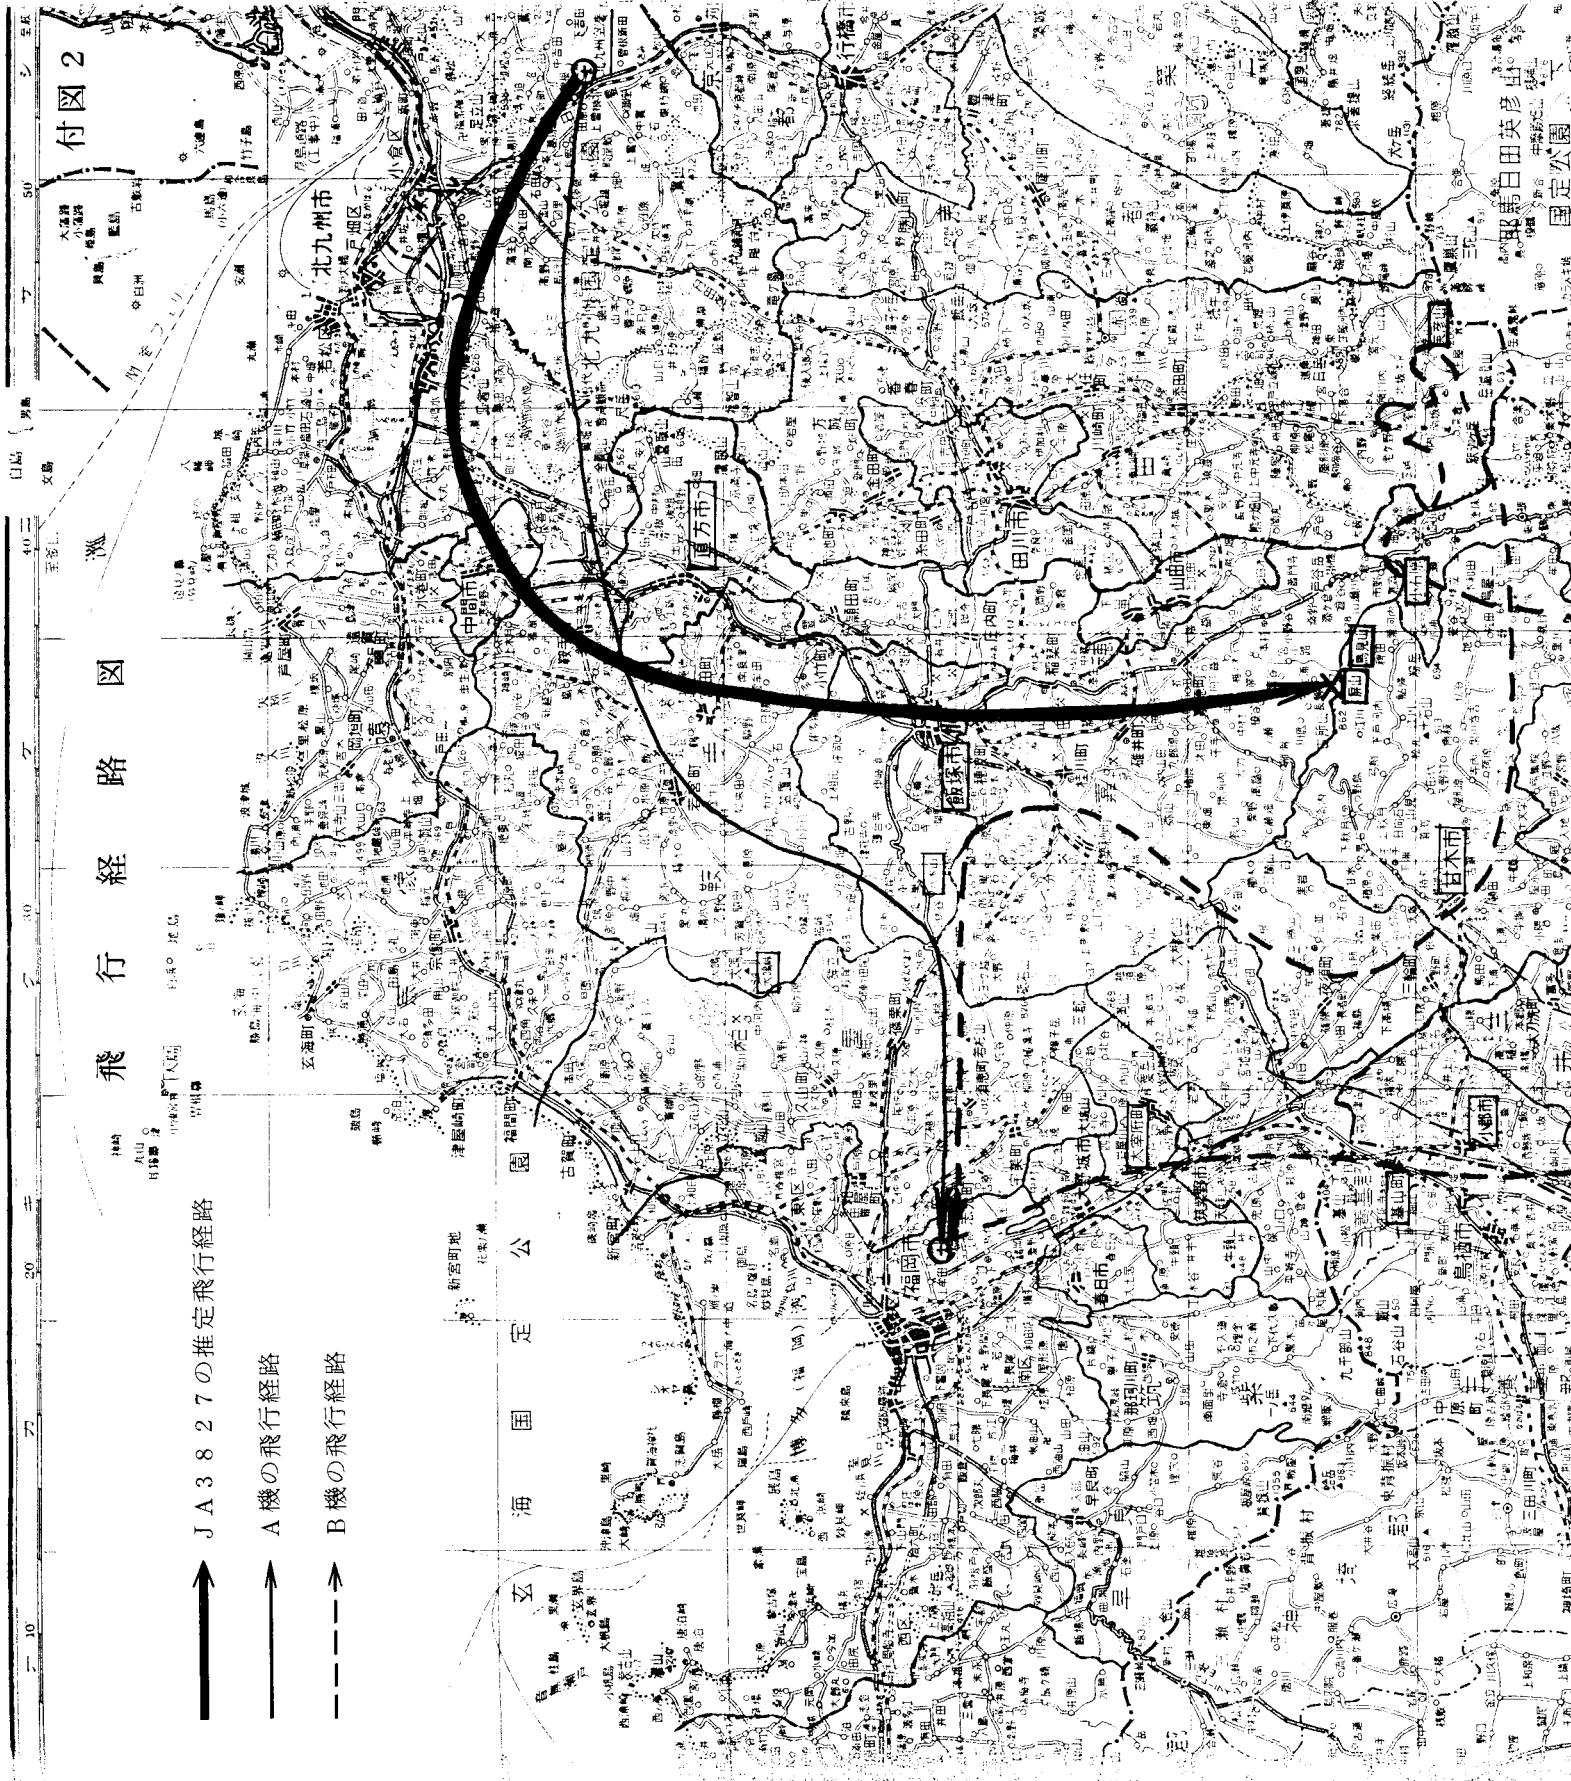
付図 2

2.7.3 同機が北九州空港を離陸した5分後に同空港を離陸し福岡空港に向ったヘリコプタ（以下「A機」という。）の操縦士の当時の気象に関する口述の要旨は次のとおりであった。（付図2参照）

2.7.4 事故当日、福岡県の水害調査のため、14時16分福岡空港を離陸し、事故現場付近及び福岡県の山間部を飛行した小型飛行機（以下「B機」という。）操縦士の気象に関する口述の要旨は次のとおりであった。（付図2参照）

3.1.5 同機が北九州空港を離陸して、山頂付近に激突するまでの飛行経路は、当時の気象状況、経路上の地形及び事故発生までの推定飛行時間から、北九州空港離陸後、北九州市八幡区、飯塚市を経由して屏山へ向ったものと推定される。(付図2参照)

飛行経路図
