日本内外航空株式会社所属
セスナ式402B型JA5198
に関する航空事故報告書

昭和56年9月9日

航空事故調査委員会議決（空委第42号）

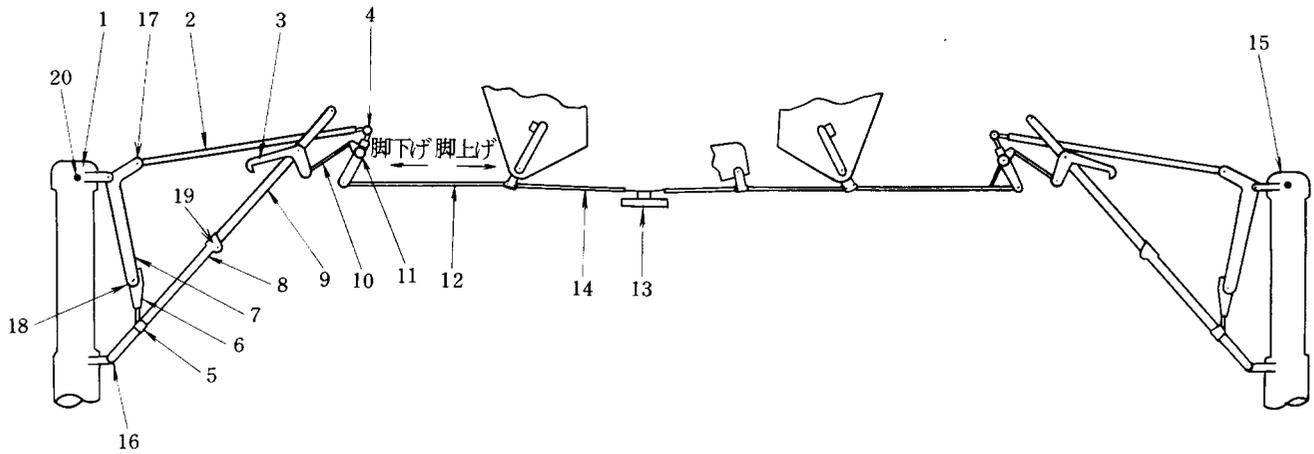
主脚作動機構
(機体後方からの図)

脚下げが開始されると、左主脚のトルクチューブは、時計方向に回転し、プッシュプルチューブが右方向、即ち亀裂開口部が拡がる方向へ引かれるが、この過程で、当該開口部が大きく拡がることはなかったのは、脚の自重により同脚機構にかかる荷重が軽減されていたことによるものと推定され、脚下げの最終行程において当該開口部が大きく開いた（約5.5ミリメートル）のは、同脚機構をダウンロックさせるために大きな荷重が作用し、ダウンロックに不利な影響を与えたものと推定される。

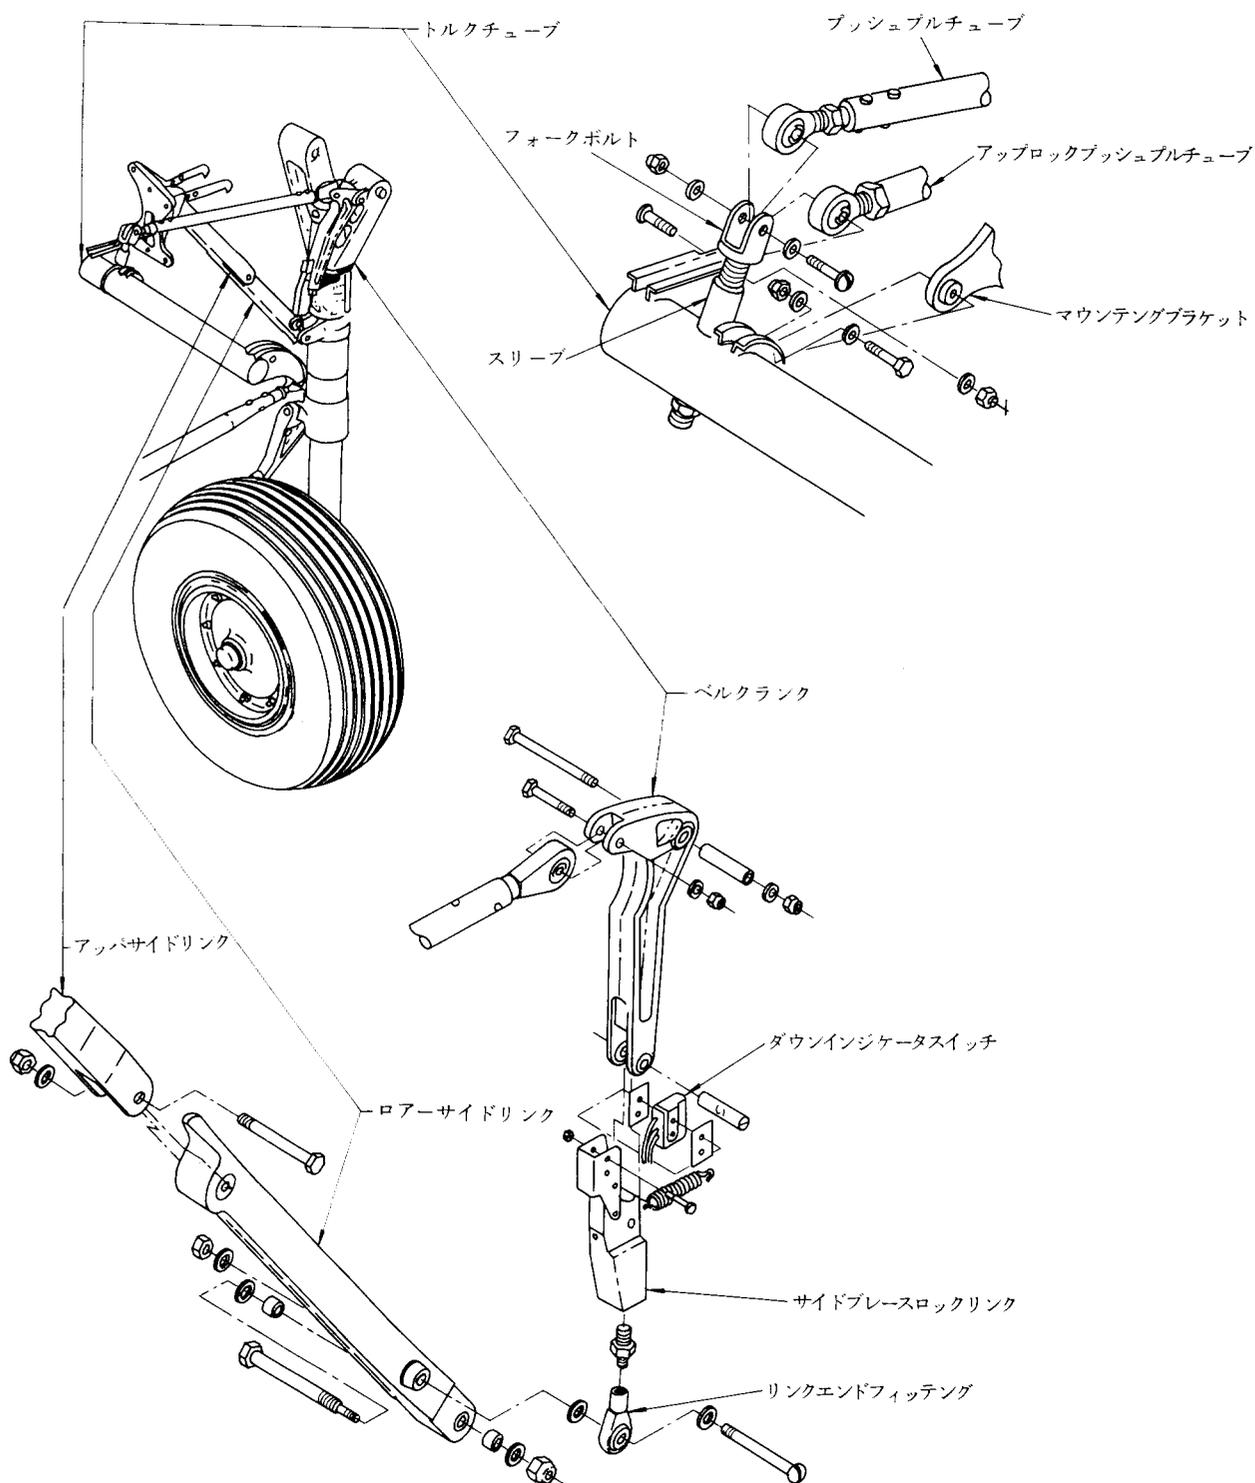
左 主 脚 機 構

3.2.6 事故当日、同機が非常脚下げの操作を行った際には、左主脚トルクチューブの亀裂はさらに進展していたことが考えられ、アップサイドリンクとロアーサイドリンクの連結部がオーバセンタロック位置に達しなかったものと推定される。

3.2.7 その後、同機の左主脚機構が脚下げ位置に停止している状態で、かつサイドリンクがオーバセンタロック位置に達していない状態で着陸したことから、左主脚が接地の地面反力により脚上げ方向へ折れこみ、その際、トルクチューブのフォークボルトに過大な引張り荷重が一気に作用し、同チューブを破壊させたものと推定される。
