共立航空撮影株式会社所属
エアロコマンダー式685型JA 5231
に関する航空事故報告書

昭和56年11月11日

航空事故調査委員会議決（空委第53号）

1.1 航空事故の概要

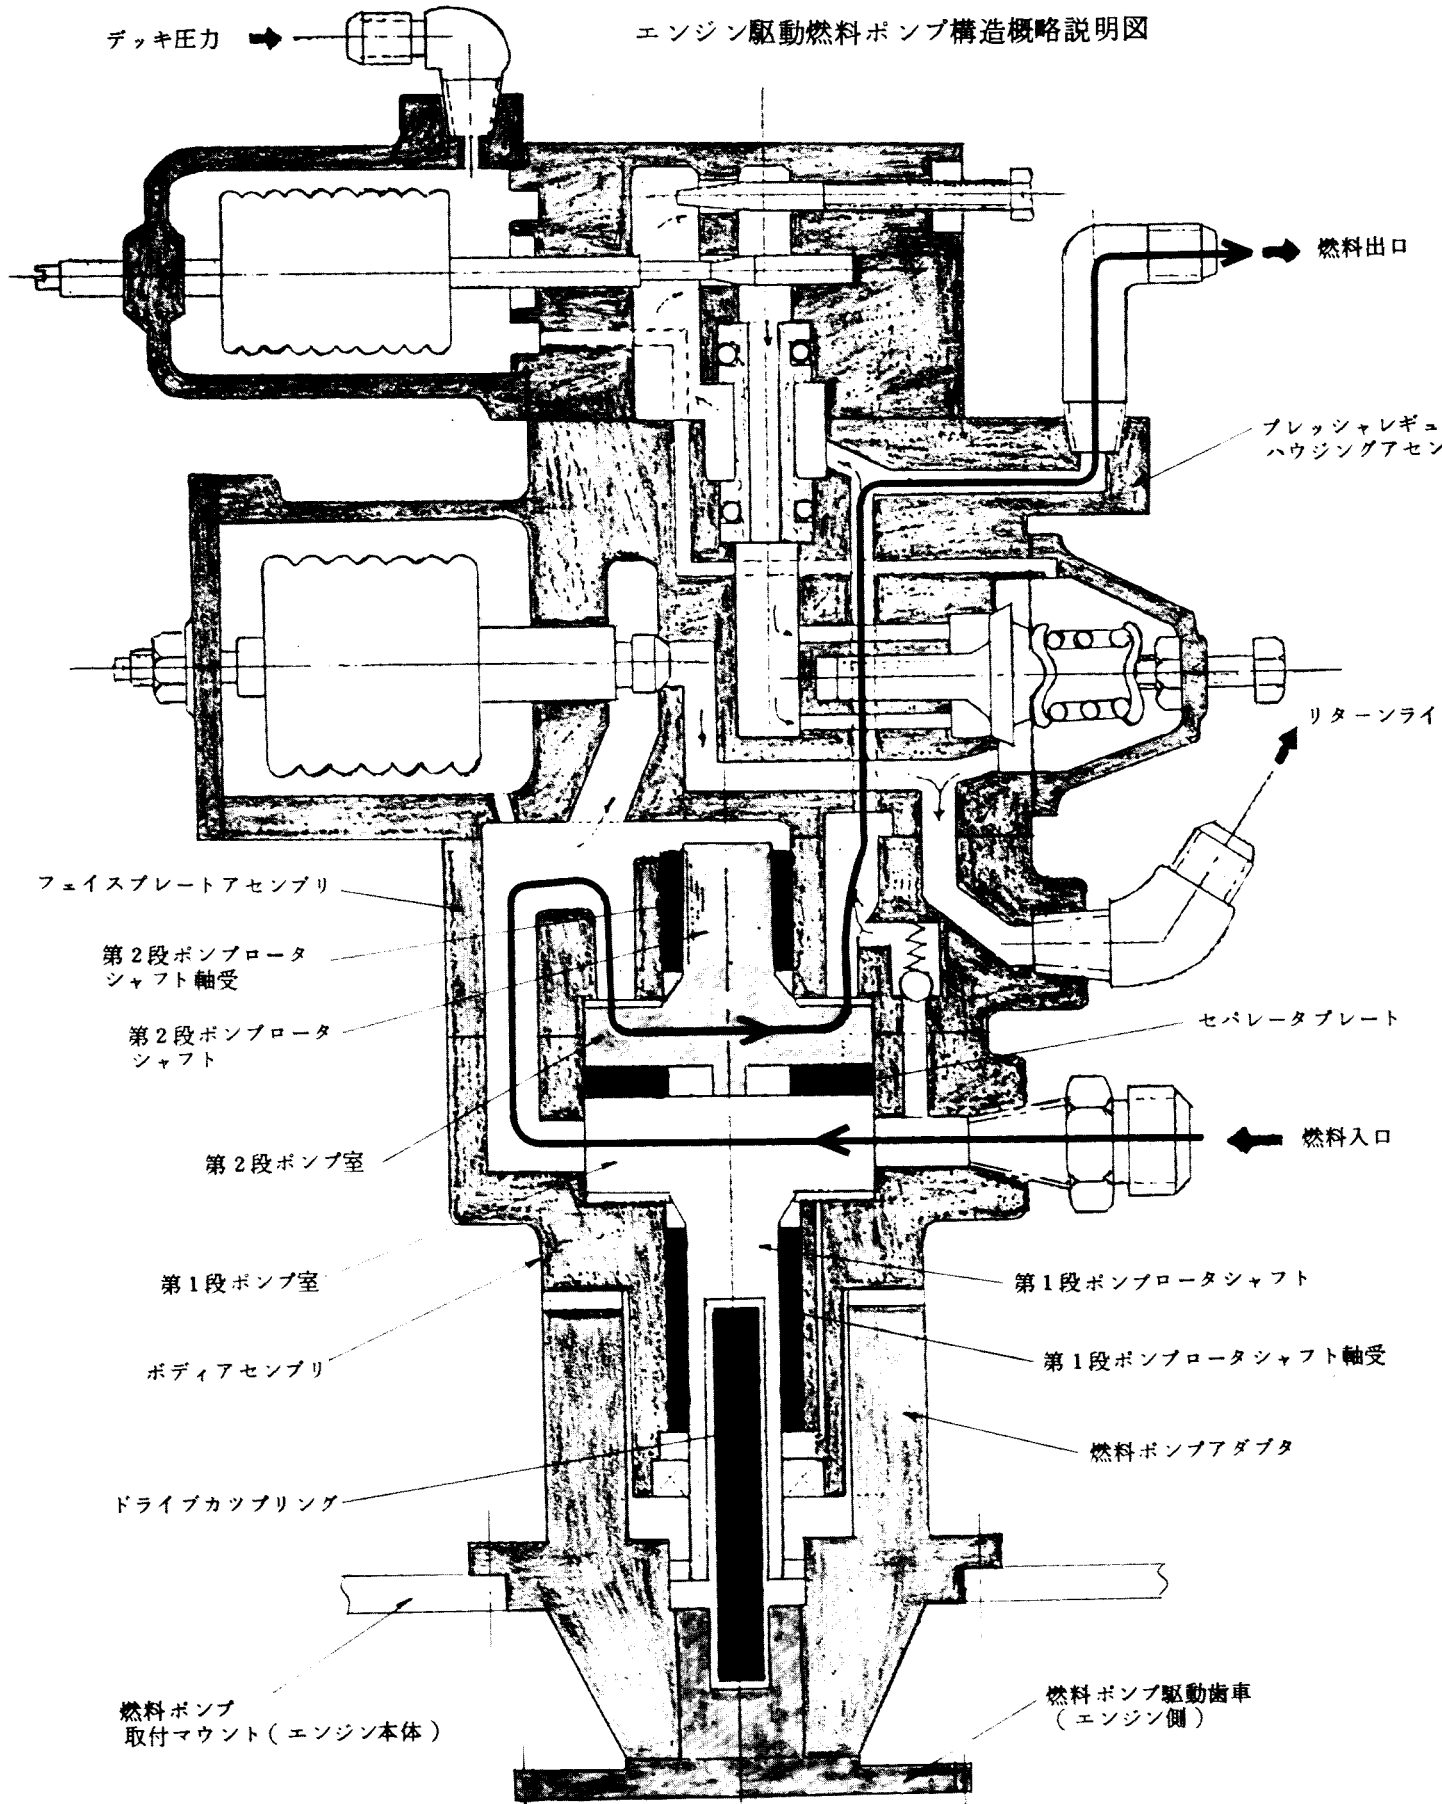
エンジン駆動燃料ポンプ構造概略説明図

このことから、燃料（航空用ガソリン）を潤滑剤として使用している同軸受の潤滑状態が劣化して、はなはだしい境界潤滑状態となり、同ロータシャフトと同軸受との金属接触面積が急速に増加し、これに対応して摩擦トルクとともに摩擦熱が急増して金属接触部分の表面温度の急上昇をきたし、同軸受中央部の表面部分が一度溶融して、同ロータシャフトの回転停止に伴う当該部分の低温化とともに、再度凝固して焼付きを生じ、こう着したものと推定される。

3.2.11 No.1 エンジン駆動燃料ポンプの第1段ポンプロータシャフトに見られた異常な拘束は、同ポンプの分解調査の結果、同ポンプの内部構造の変形及び破損や同ポンプ第1段ポンプロータシャフトと同軸受のこう着等のいずれによるものでもなく、同ポンプ第1段ポンプロータシャフトを介して駆動される同ポンプ第2段ポンプロータシャフトと同軸受がこう着したことによるものであることが判明した。

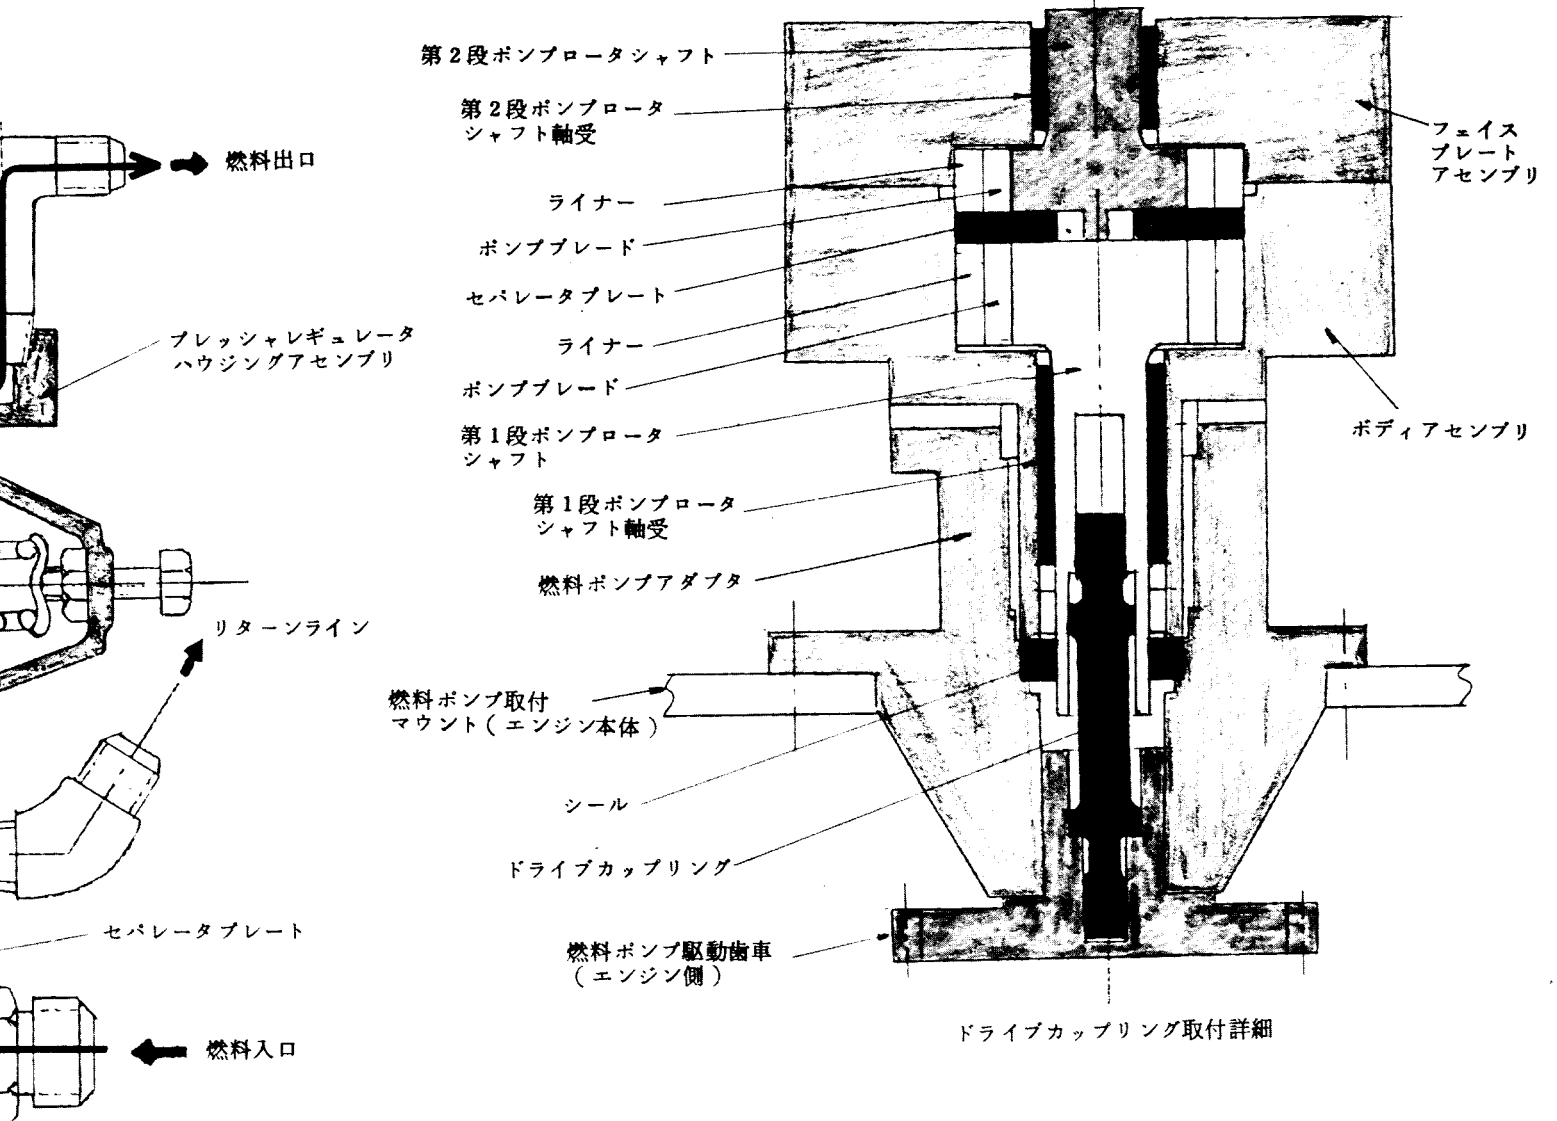
ドライブカップリング取付詳細

3.2.1.5 No.2 エンジン駆動燃料ポンプのドライブカップリングは、前記 2.1 3.6.1 に記述の調査結果から、同機が墜落して地上に激突した際の衝撃により、同燃料ポンプがエンジン本体から曲げ破断、分離した時に同ドライブカップリングに加えられた曲げモーメントにより曲げ破断したものと推定される。

同ドライブカップリングの破断面に見られたねじりの方向は、同破断面を正面から見て時計回りであった。このことから、同ドライブカップリングに負荷される同燃料ポンプの

駆動トルクの方角を考えると、同ドライブカップリングは、エンジン側のフェーズ部分から破断したものと推定される。
