航空事故調査報告書
日本農林ヘリコプター株式会社所属
ベル式47G4Aソロイ型JA7635
岡山県久米郡久米南町
昭和59年2月22日

昭和59年9月5日
航空事故調査委員会議決(空委第33号)

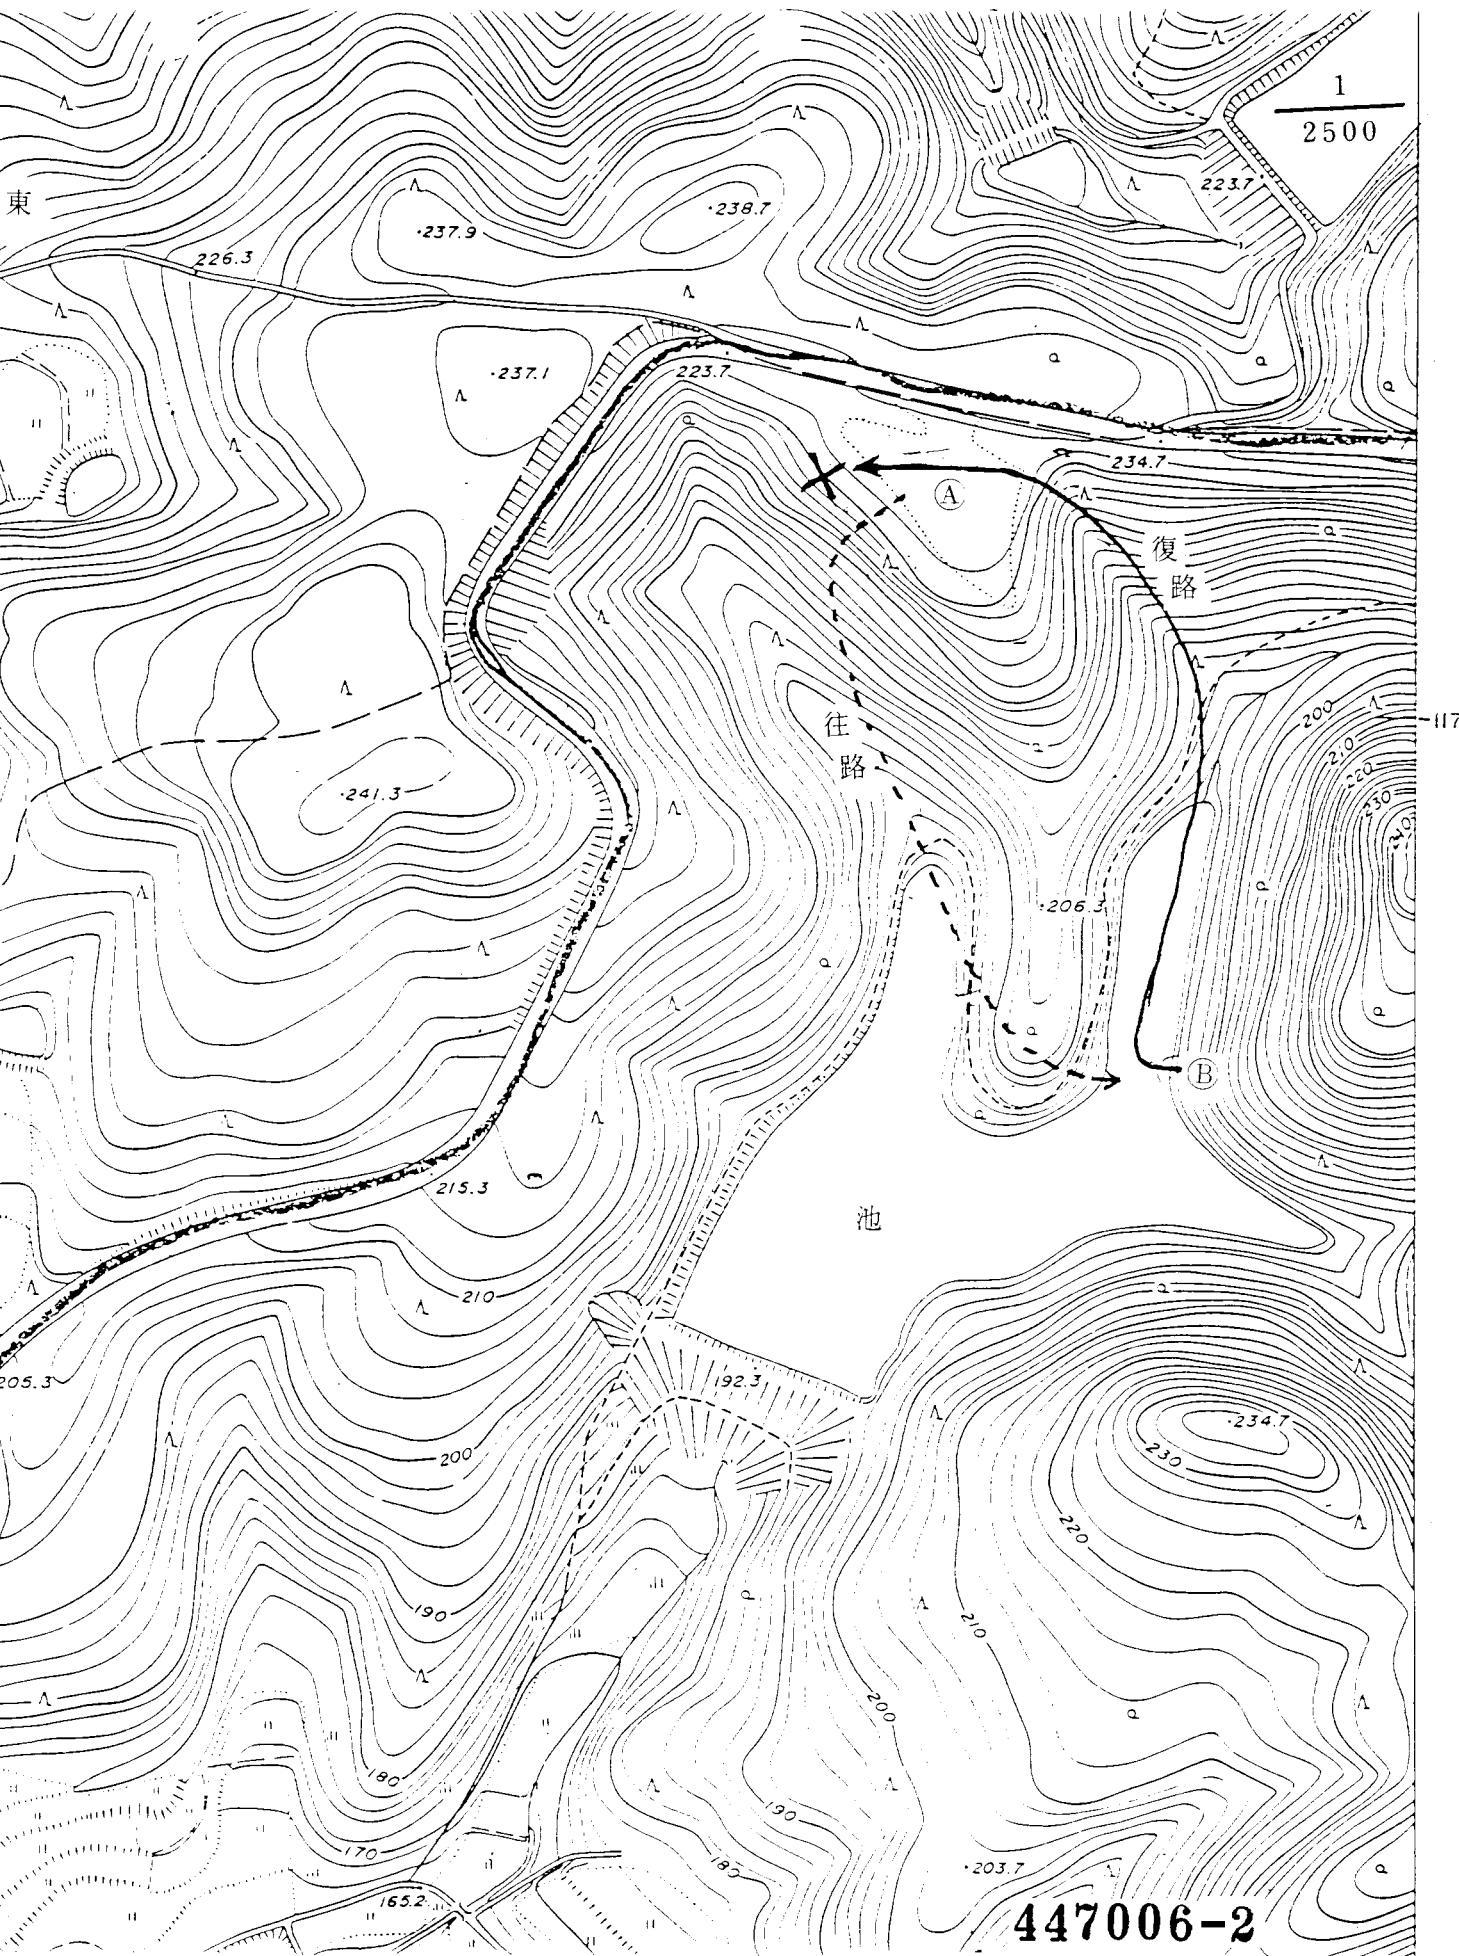
付図2 作業略図

J A 7 6 3 5 は、作業途中 2 回燃料給油を行い、第 53 回目の運搬飛行においてヘリポートから約 230 メートル離れた場所（標高差約 42 メートルの低地（付図 1 及び 2 参照））から重さ約 210 キログラム、長さ約 11 メートルの松 1 本を吊り上げて、ヘリポートに速度約 10 ノット、浅い降下角で進入した。その後、機長がヘリポート上空で松を切り離そうとした際、機体は、ホバリングに近い遅い前進速度での降下飛行となり機体の沈下が起り止まらなくなったので、機長はピッチ操作等により回復を試みたが、その効果があらわれないまま、機体は 30 メートル離れた松林に墜落し大破した。

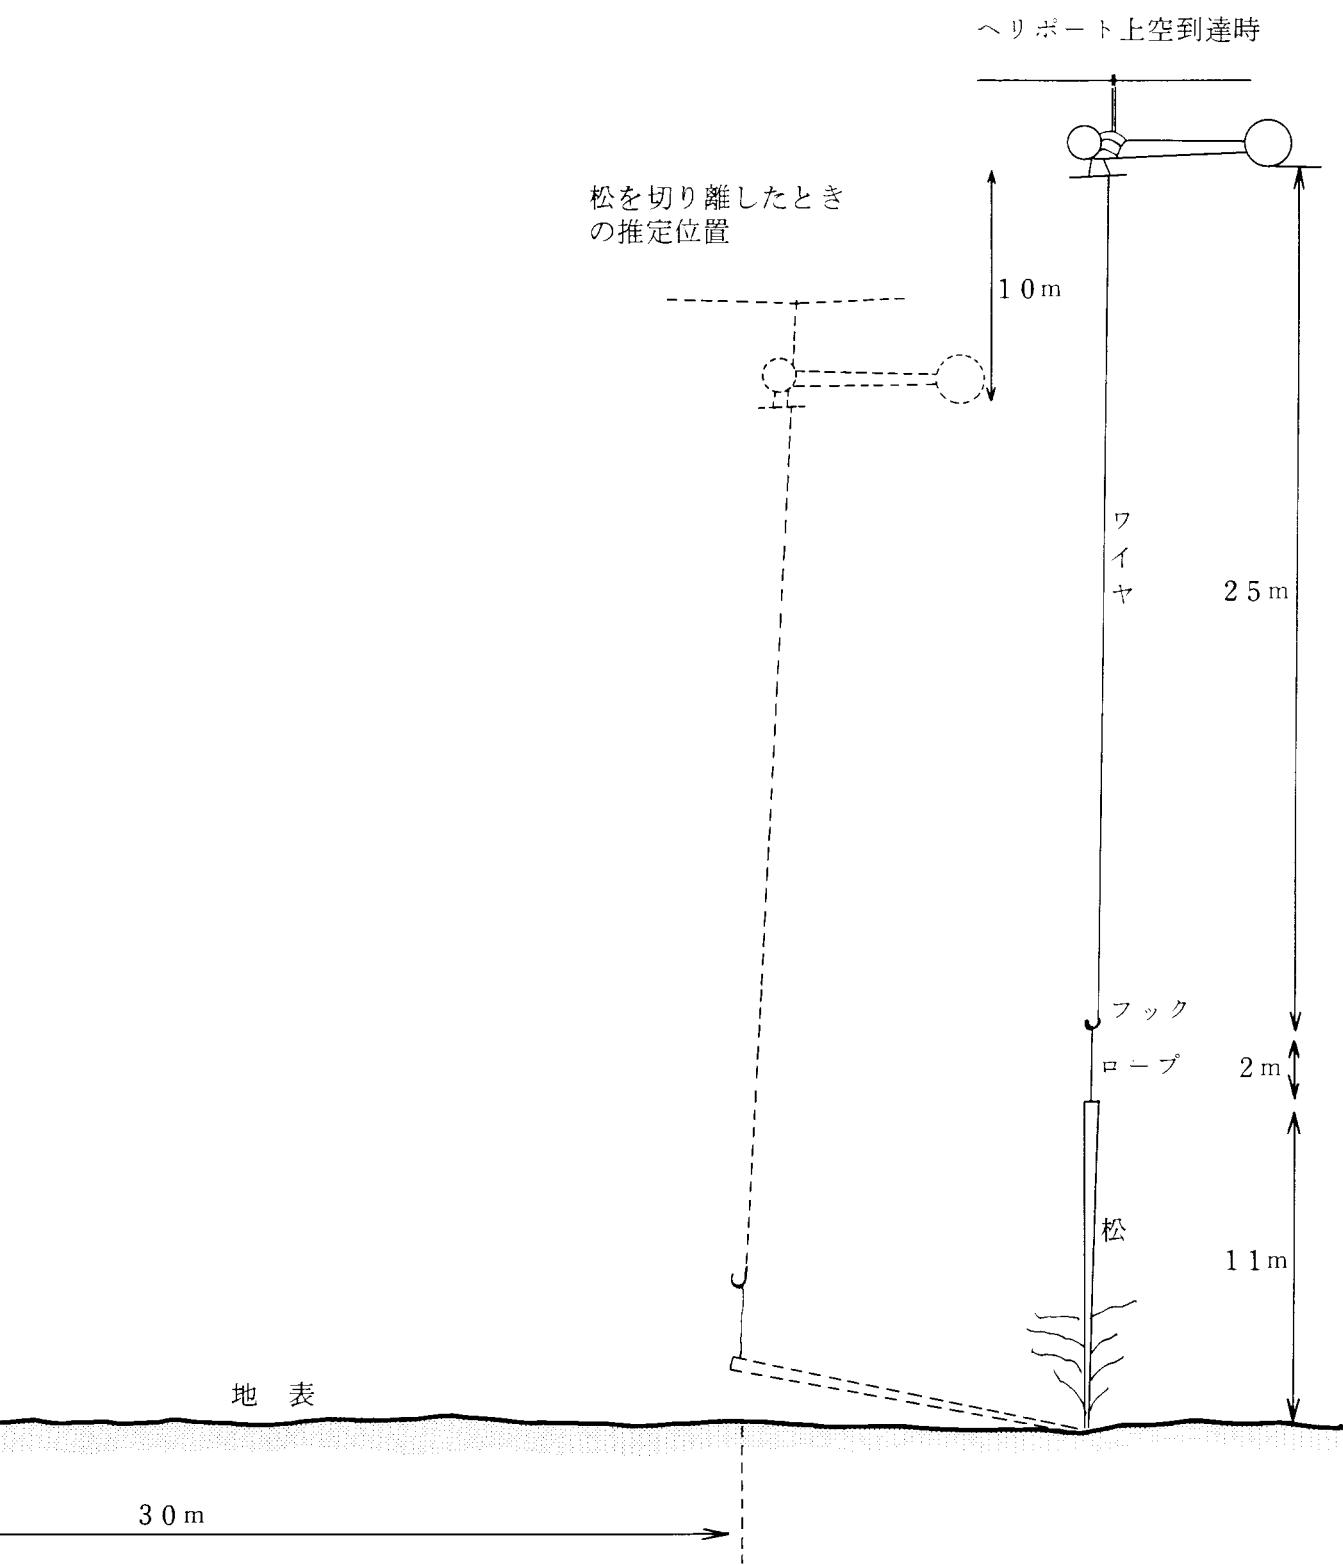
付図 3 ヘリコプタ空力

ヘリコプターが定常飛行中、ロータに下から吹きあげる空気（下方からの風があるとき又はヘリコプターが降下しているとき）の速度が、ホバリング時におけるそのヘリコプターの平均誘導速度の約 40 % から 125 % の範囲で、かつ、前進速度が平均誘導速度の 80 % 以下であるとき、セッティング・ウイズ・パワーが発生しやすく、その中でも降下率がその 80 %、前進速度がその 40 % 付近が一番発生しやすいとされている（付図 3 参照）。
