航空事故調査報告書

東亜国内航空株式会社所属
日本航空機製造式 YS-11A型 JA8807
三沢飛行場
昭和59年6月28日

昭和59年8月24日
航空事故調査委員会議決(空委第31号)

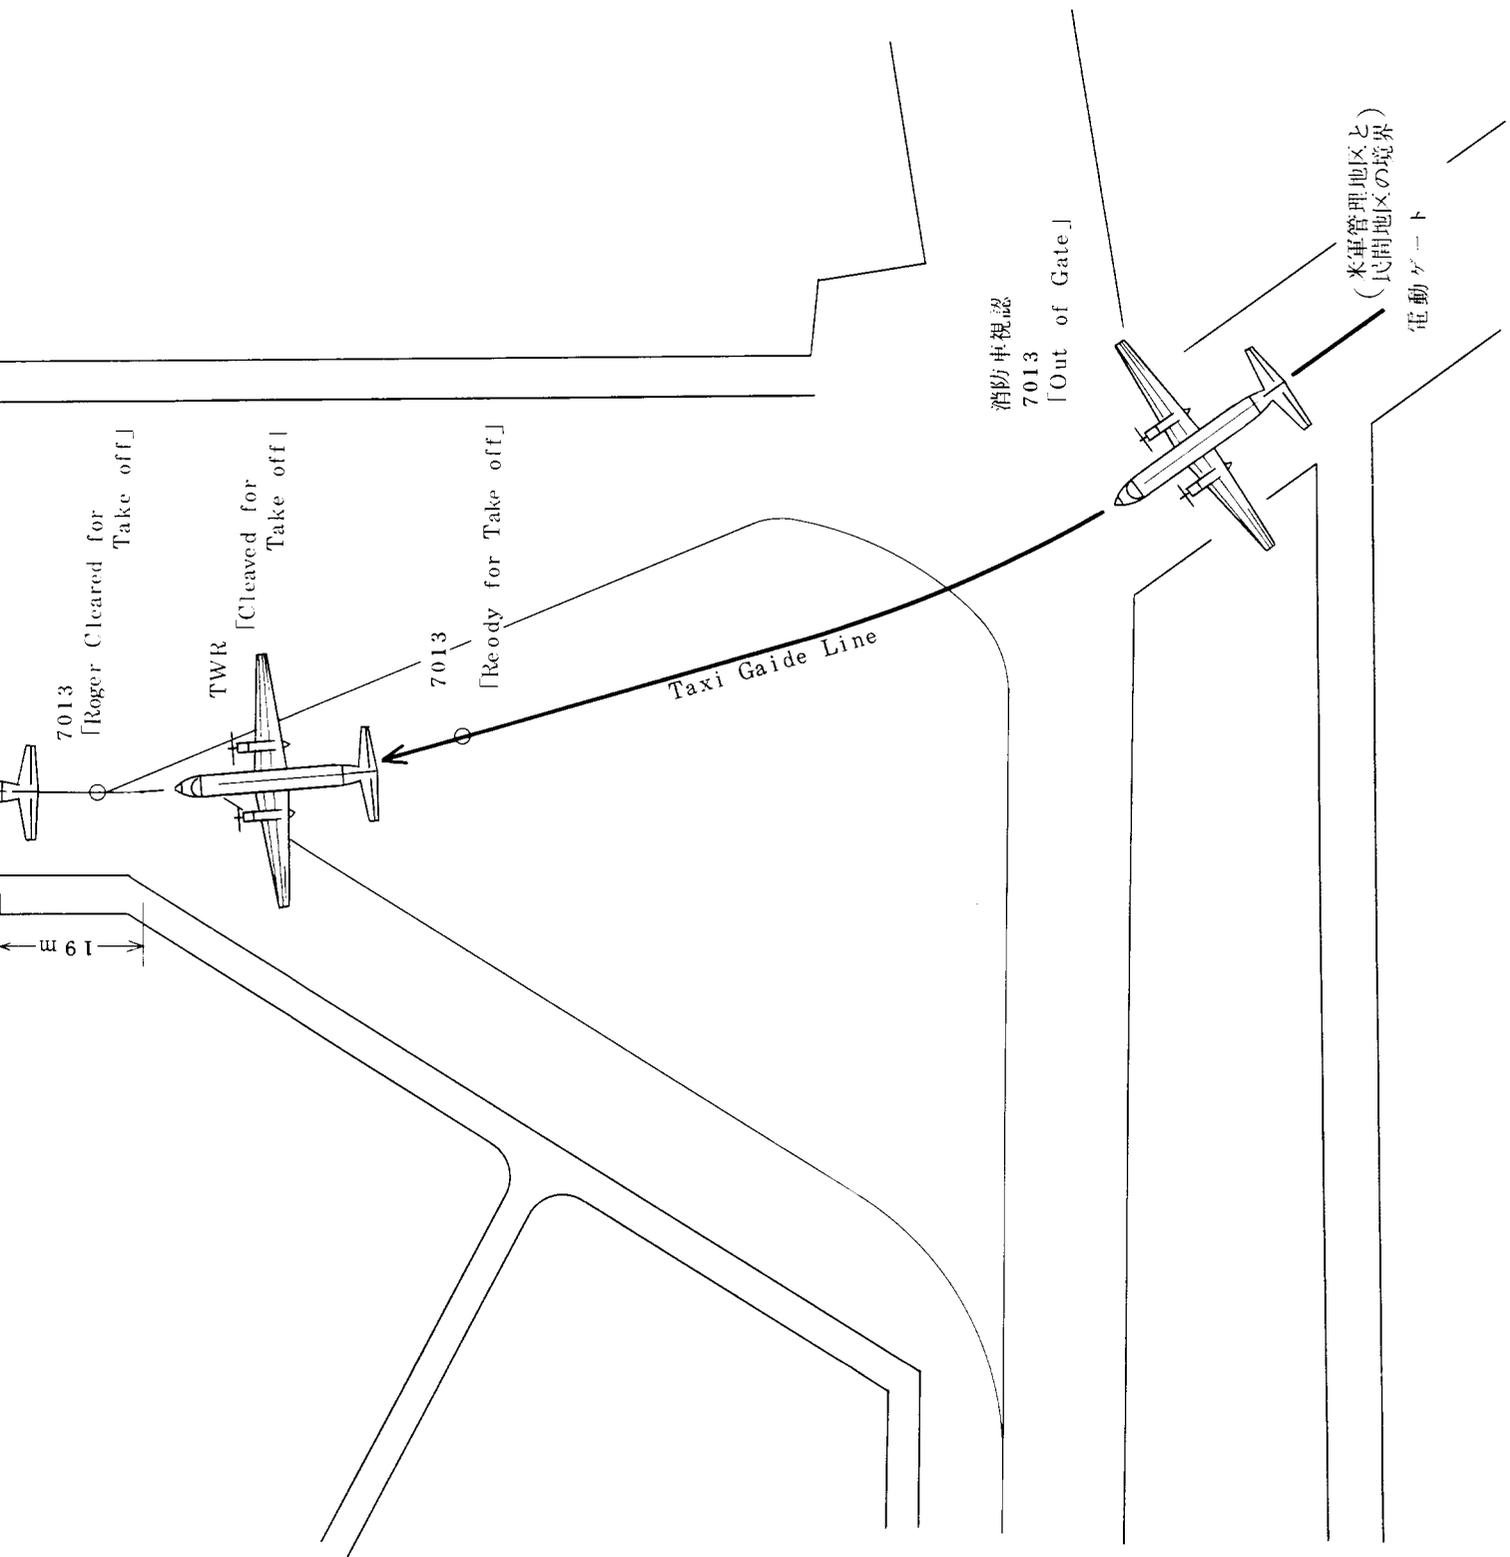
458008-1

そこで機長は直ちに機体を停止し左翼が消防車と接触、損傷を受けているのを発見、燃料漏洩がないことを確認して管制塔へ状況を通報、その後地上滑走許可を得て右旋回でエプロンへ向かった（付図1，2参照）。

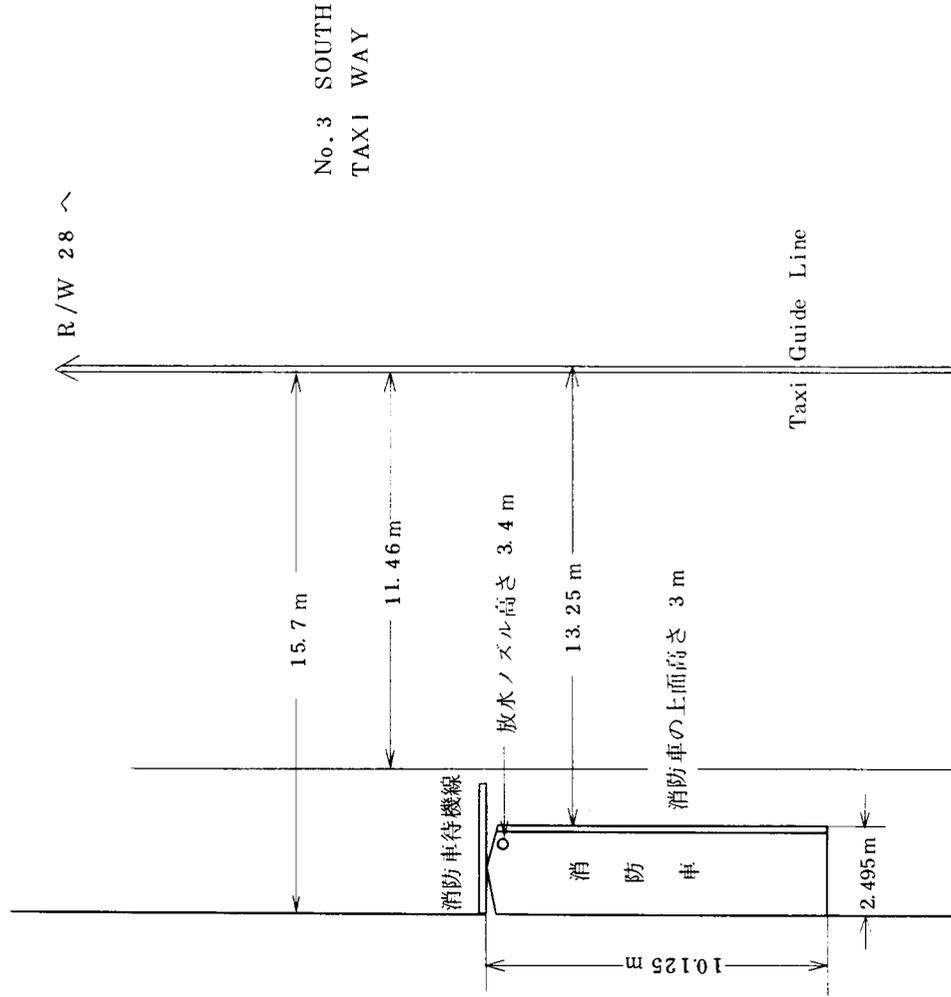
三沢飛行場

東亜国内航空株式会社所属日本航空機製造式YS-11A型JA8807は、昭和59年6月28日、三沢飛行場から東京国際空港への機体空輸7013便として三沢飛行場民間エプロンから滑走路28へ地上滑走中、11時15分ごろNo.3南誘導路西側ショルダー部に待機中の航空自衛隊所属の消防車と左翼端付近が接触した。
