航空事故調査報告書
西日本空輸株式会社所属
アエロスパシアル式SA315BアルウエットⅢ型JA9106
福岡県筑後川河川敷
昭和59年3月8日

昭和60年1月9日
航空事故調査委員会議決（空委第1号）

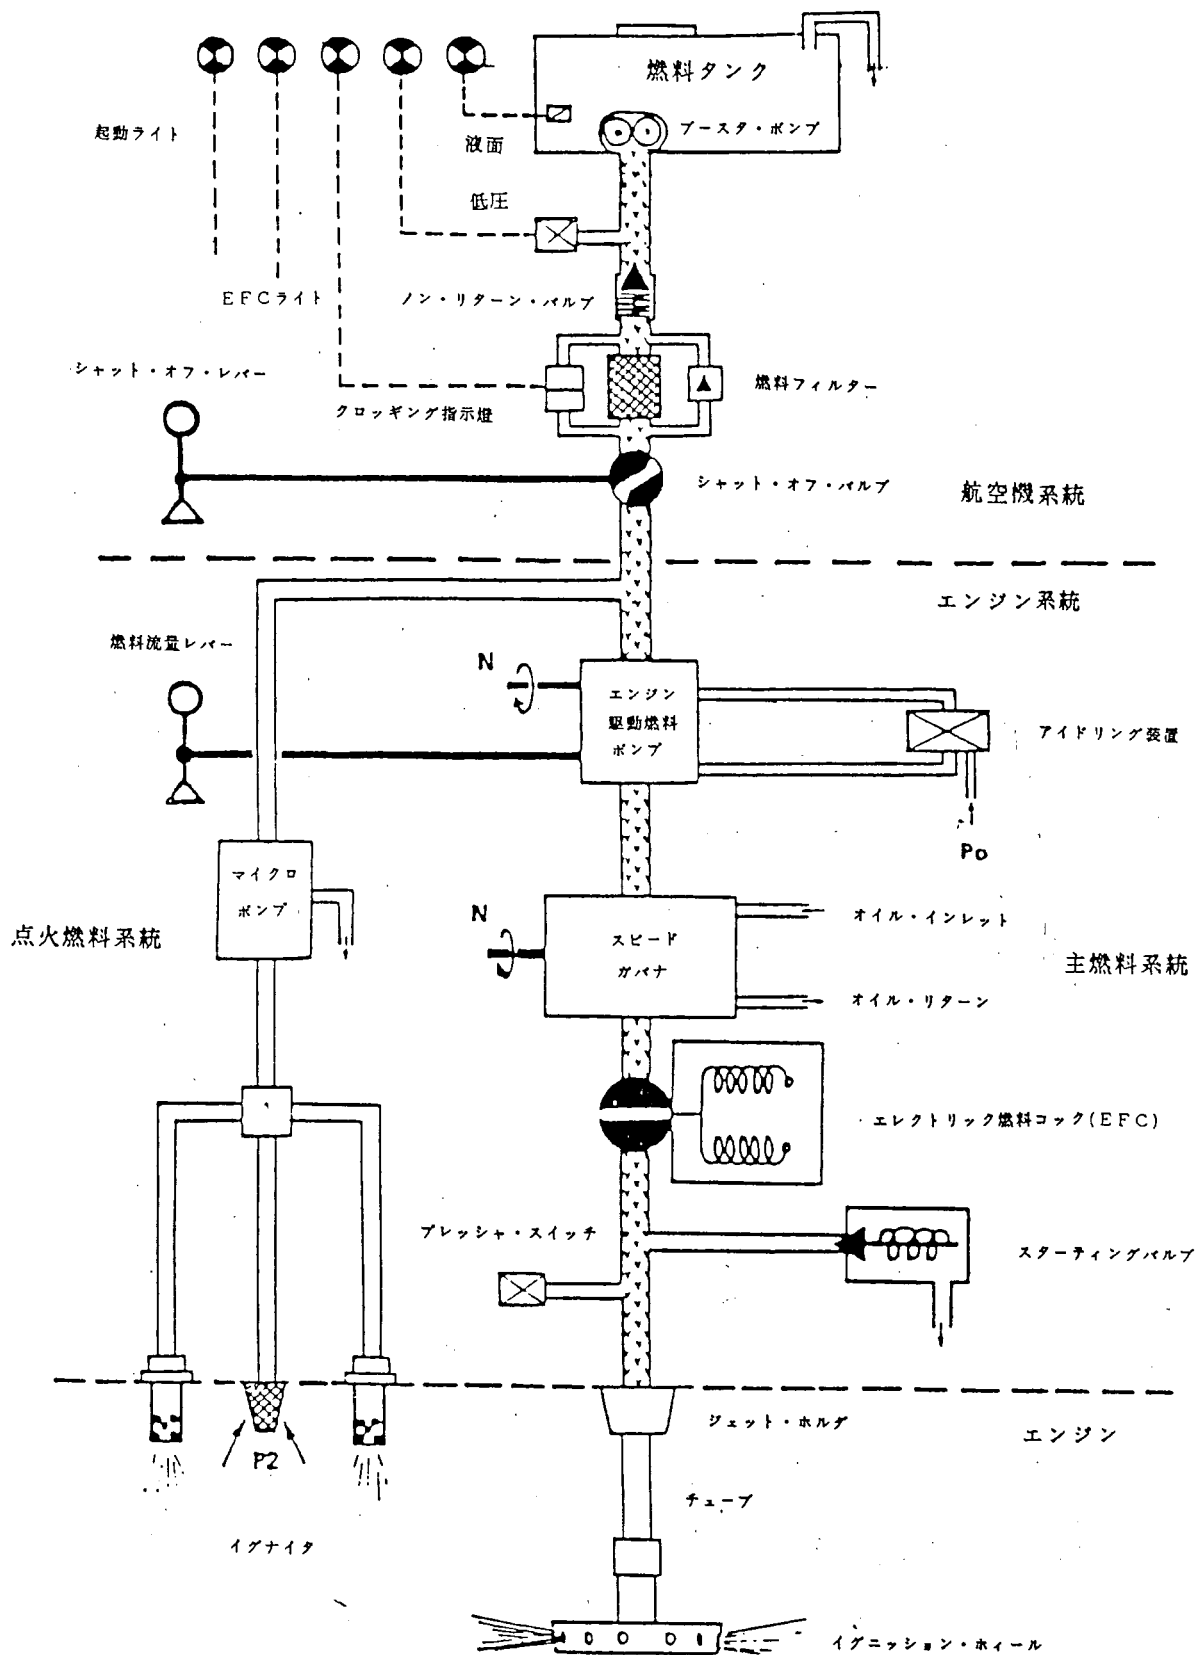
付図 3

- (1) ブースタ・ポンプとエンジン駆動燃料ポンプとの間にある起動燃料系統に、試験装置を取り付け、エンジン起動後、マイクロポンプの燃料入口からのコンプレッサ・デイスチャージ・エア（以下「P2エア」という。）の漏洩を調べるため、付図3に示したようにバルブ(1)を閉じ、チューブ(2)の端部を水タンクの中に入れ、エンジンの定常回転速度による連続運転（ブースタ・ポンプは「オン」）を行ったが、P2エアの漏洩は認められなかった。
- (2) 付図4に示したように試験装置を取り付け、エンジンの定常回転速度による連続運転を行い、バルブ(1)を開閉させたりチューブ(2)を大気へ開放させたりしたが、水マノメータに変動は見受けられず、マイクロ・ポンプへの大気の流入やP2エアの漏洩は認められなかった。さらに、予備品の他のマイクロ・ポンプと交換して同様の点検を行って見たが、水マノメータの変動はなく、マイクロ・ポンプの内部の漏洩は認められなかった。
- (3) 付図3に示したチューブ(2)を外した状態でエンジンの定常運転中、ブースタ・ポンプ・スイッチを「オン」にしてバルブ(1)を開いたところ、バルブから燃料が吐出した。また、ブースタ・ポンプ・スイッチを「オフ」にしてバルブ(1)を開いたところ、バルブ(1)から大気が燃料系統内に吸い込まれ、エンジンは直ちに停止した。

ンジン運転中のマイクロ・ポンプの人為的な作動、マイクロ・ポンプへのP2エアの遮断などを行ったが、下記の状態の場合にのみ停止した。(付図3及び4参照)
