航空事故調査報告書
個　人　所　有
クイックシルバー式MX II型超軽量動力機
大分県大分市大字大在大在公共埠頭
昭和59年5月17日

昭和60年3月20日
航空事故調査委員会議決（空委第7号）

1 航空事故調査の経過

1.1. 航空事故の概要

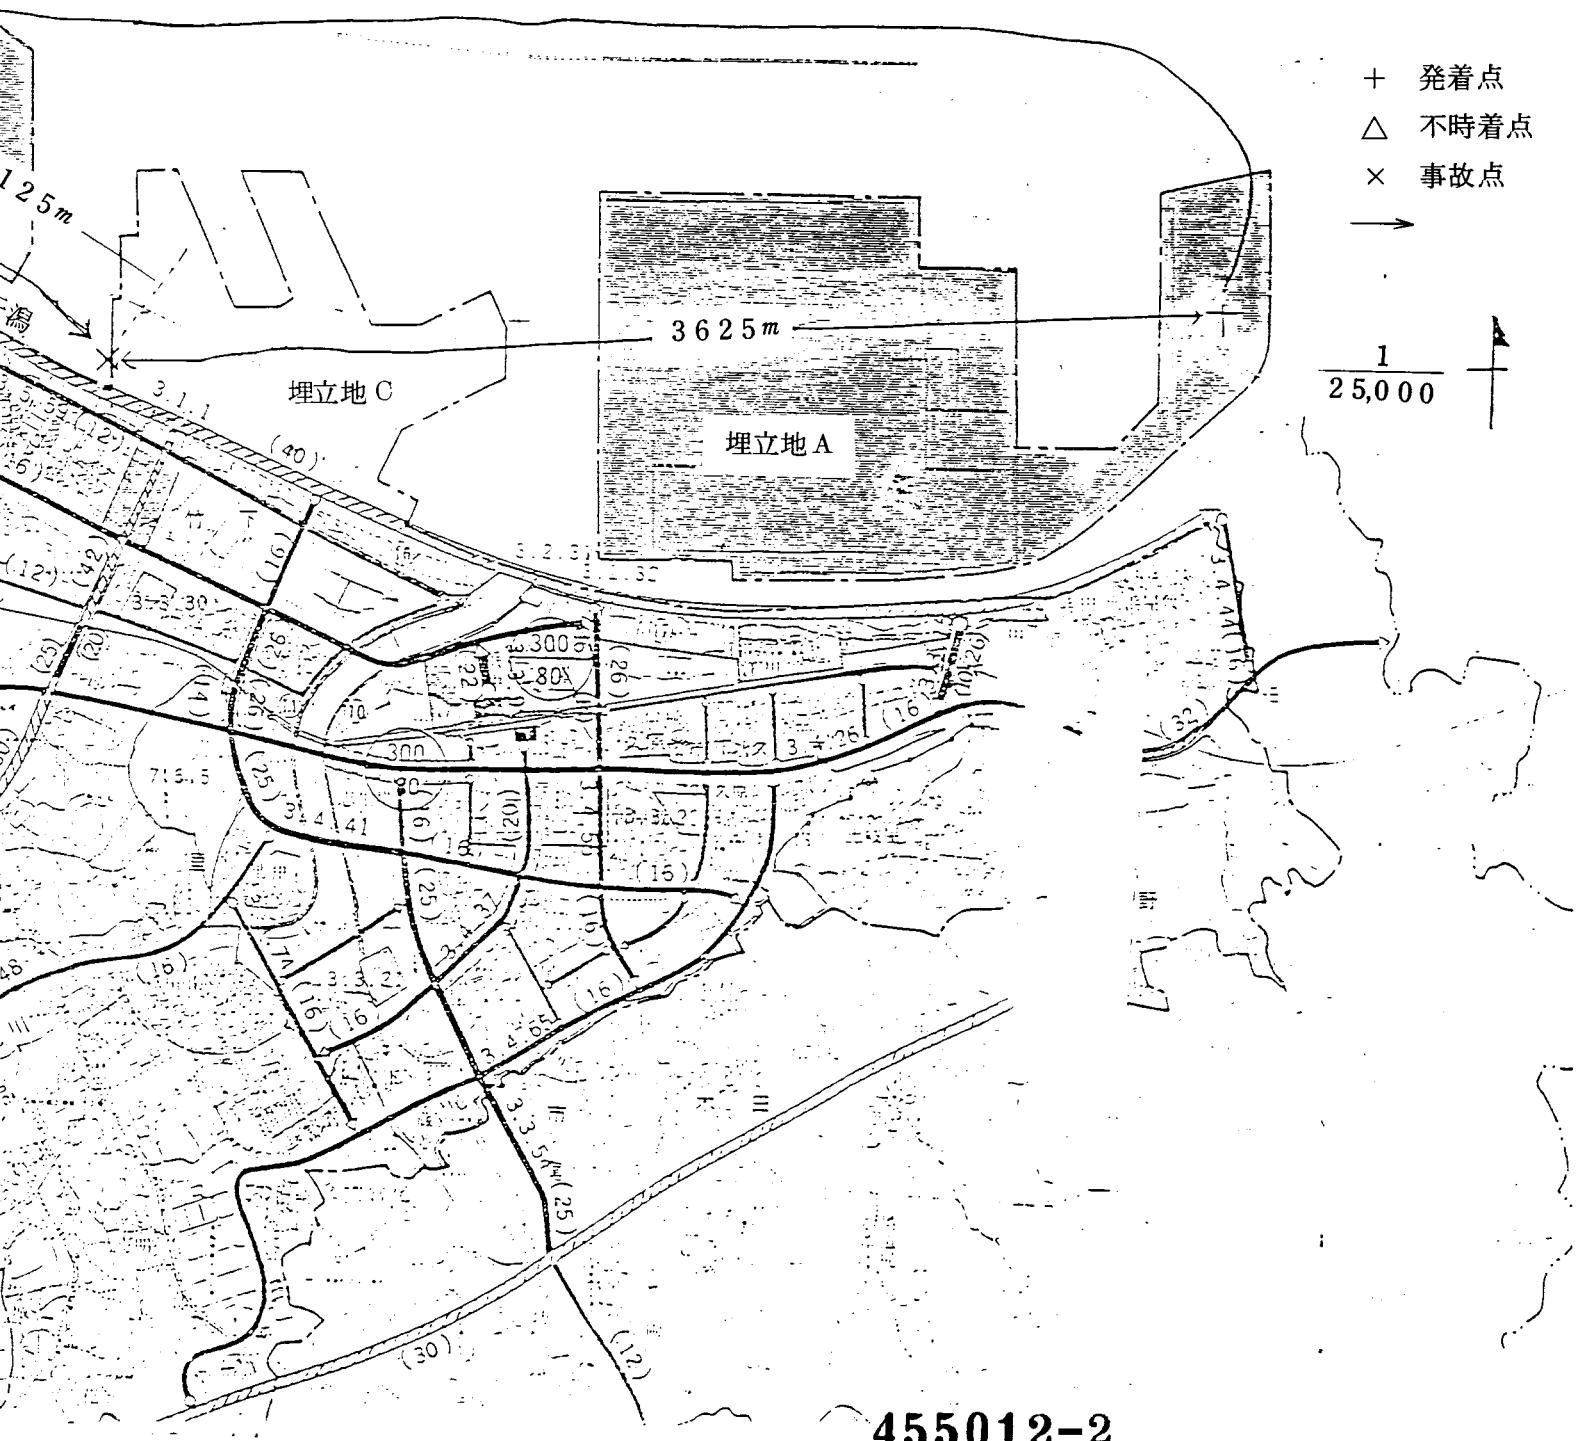
付図 3

MX IIは事故現場東方4キロメートルにある海岸埋立地A（以下、付図3参照）において機体が組立てられた後、機長が搭乗し、13時21分ごろ同埋立地を離陸して約7分間飛行し、異常がなかったので、機長及び同乗者1名が搭乗し、13時48分ごろ同埋立地から第2回目の離陸を行った。
