航空事故調査報告書(60-6)

航空事故調査報告書  
全日本空輸株式会社所属  
ボーイング式747SR-100型JA8156  
航空自衛隊所属  
三菱式MU-2A型73-3222  
那覇空港  
昭和60年5月28日

昭和60年9月25日  
航空事故調査委員会議決（空委第24号）

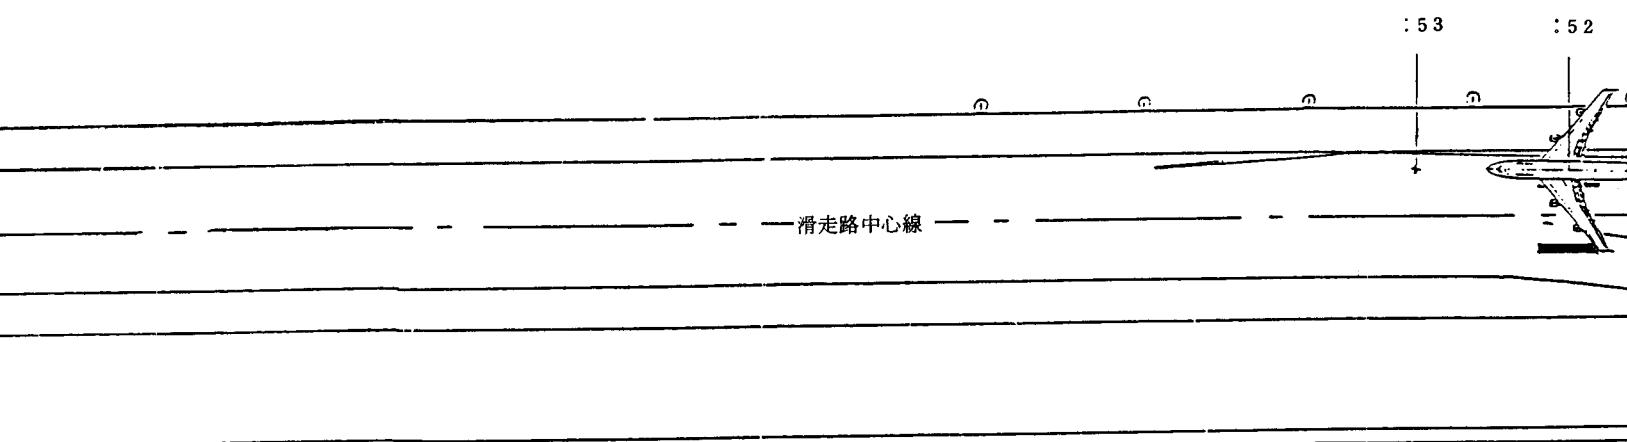
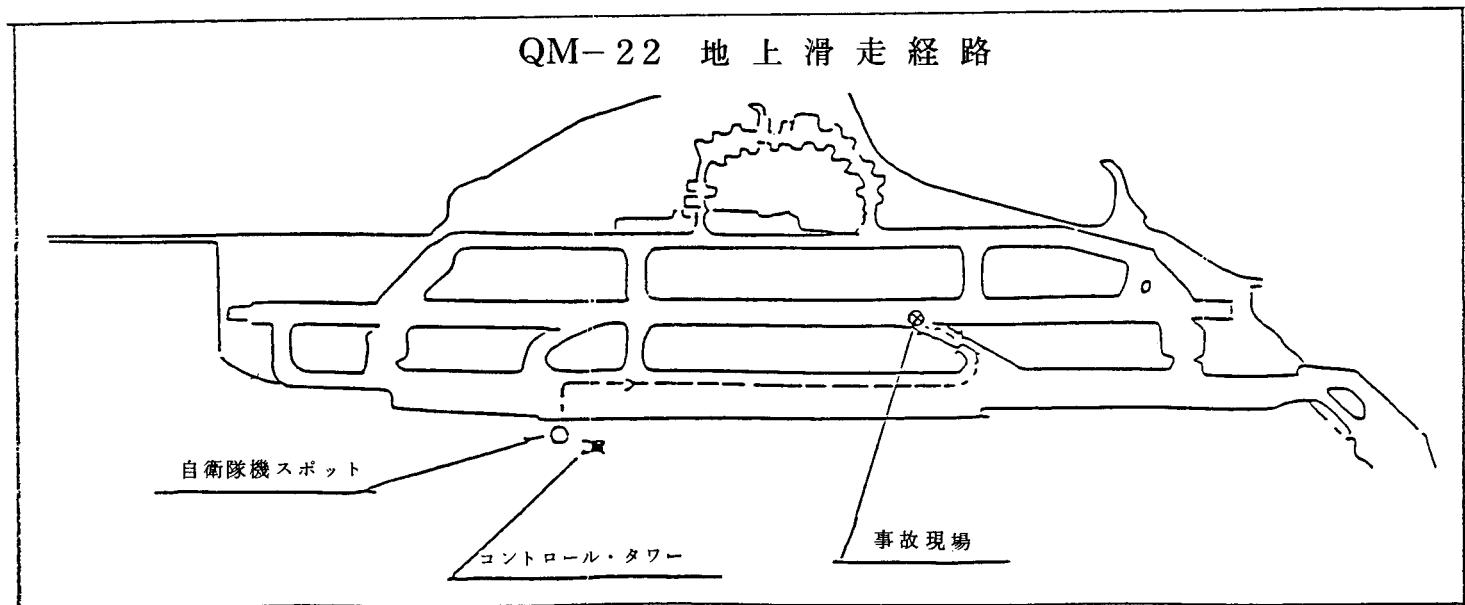
## NH 81とQM-22との接触事故概況図

3.1.4 N H 8 1 及び Q M - 2 2 の損傷は、すべて相互の接触によって生じたものと認められる。

当該接触により、NH81は#1エンジン・カウンリング下部を、またQM-22は右主翼端燃料タンク上面等を損傷した。
