航空事故調査報告書

日本フライングサービス株式会社所属

パイパー式PA-34-200型JA5234

沖縄県島尻郡粟国村粟国空港

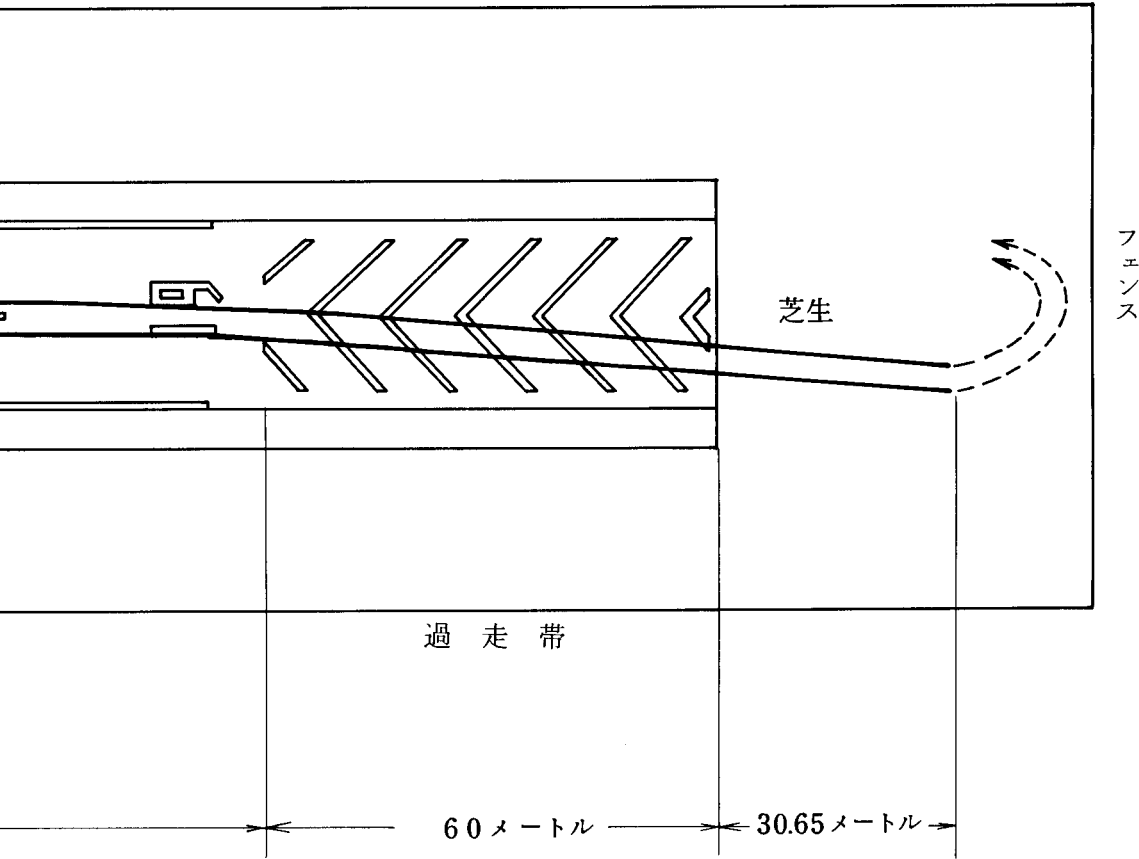
機長は、残された滑走路内で停止できると考え、ブレーキを一杯に踏んだが、接地後すぐに左翼側でドンドンというような強い衝撃を感じ、同機は、接地点から約107メートル着陸滑走したところで左主脚のタイヤがバーストし、滑走路の中心線からやや右に偏向しながら過走帯を越えて芝生の中を約31メートル走った。(付図参照)
