航空事故調査報告書

日本農林ヘリコプター株式会社所属
富士ベル式204B-2型 JA9230
奈良県吉野郡天川村山上ヶ岳
昭和61年5月7日

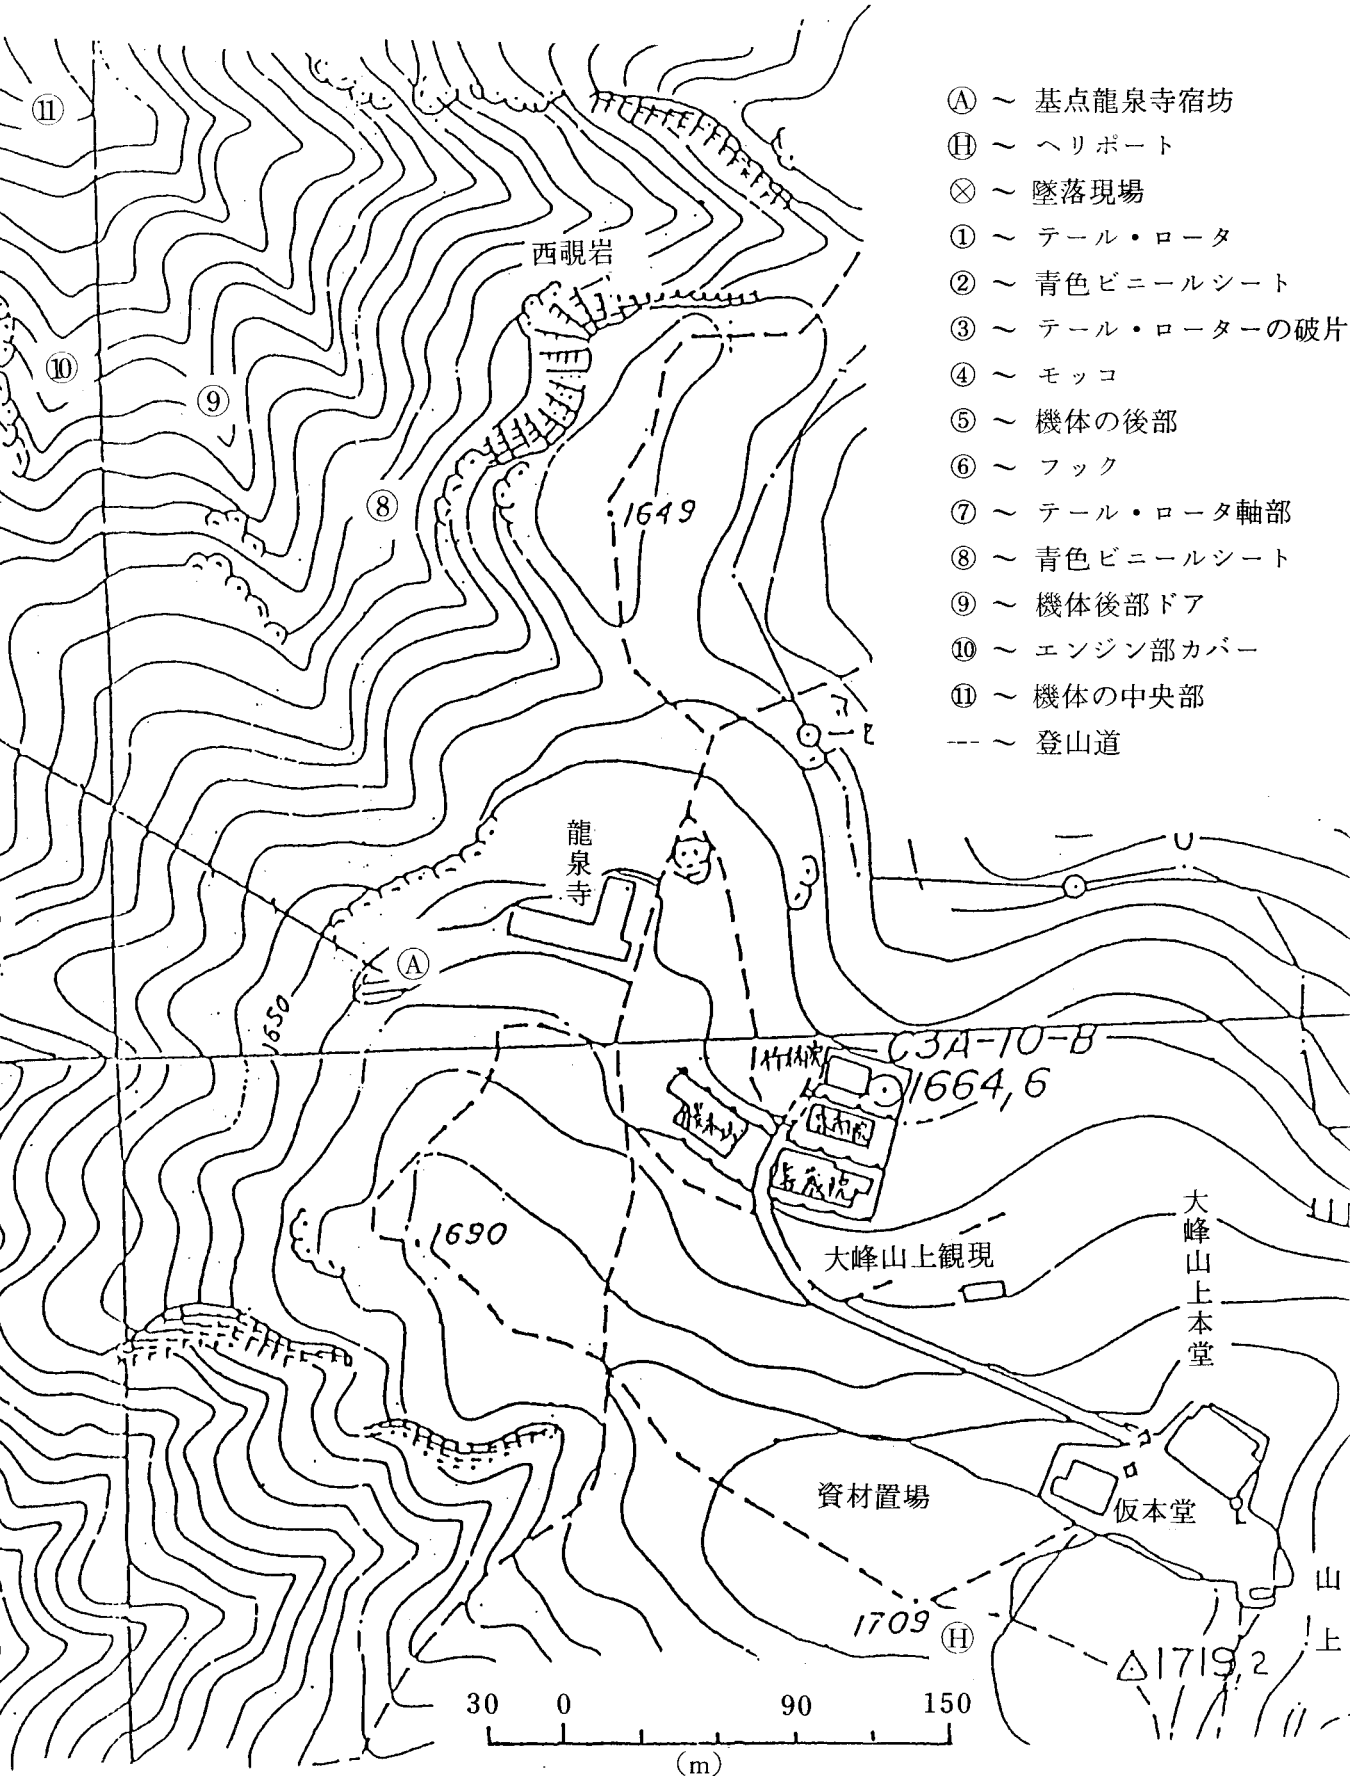
535008-1

- Ⓐ ~ 基点龍泉寺宿坊
- Ⓕ ~ ヘリポート
- ⊗ ~ 墜落現場
- ① ~ テール・ロータ
- ② ~ 青色ビニールシート
- ③ ~ テール・ローターの破片
- ④ ~ モッコ
- ⑤ ~ 機体の後部
- ⑥ ~ フック
- ⑦ ~ テール・ロータ軸部
- ⑧ ~ 青色ビニールシート
- ⑨ ~ 機体後部ドア
- ⑩ ~ エンジン部カバー
- ⑪ ~ 機体の中央部
- ~ 登山道
