航空事故調査報告書
中 日 本 航 空 株 式 会 社 所 属
ベル式47G4A型 JA7634
岩手県胆沢郡金ヶ崎町
昭和60年8月8日

昭和62年5月20日
航空事故調査委員会議決

1 航空事故調査の経過

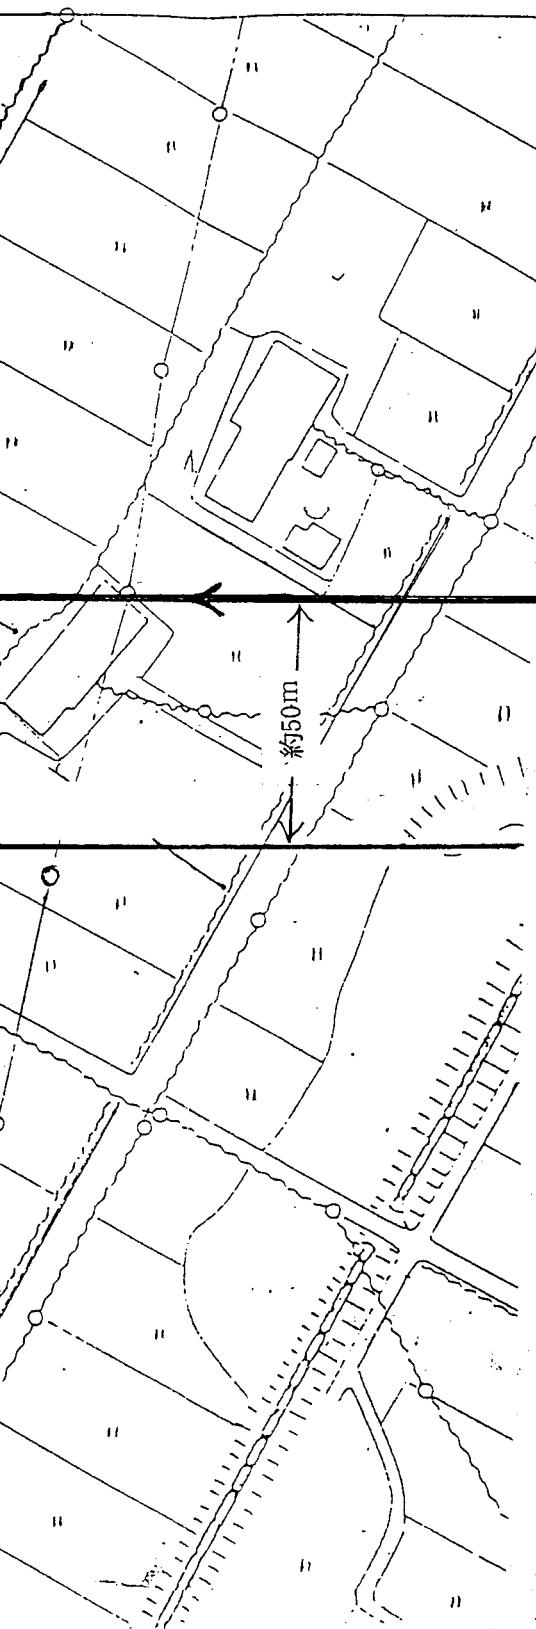
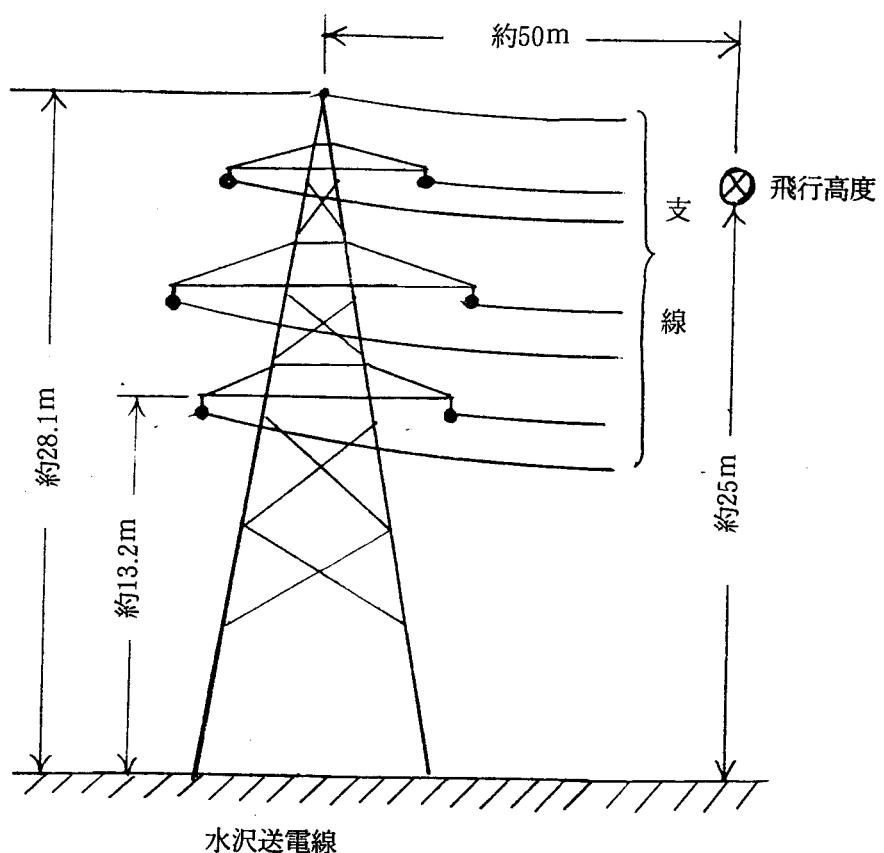
付 図

同機は、高度約25メートル、速度約35マイル／時で金ヶ崎町西根地区に設置されている高圧送電線(以下「水沢送電線」という。)に沿って散布飛行をしていたところ、水沢送電線から分岐展張されている送電線(以下「支線」という。)を前方に発見し、これを回避するため急激に右旋回による反転を行った際、水田に墜落した(付図参照)。
