航空事故調査報告書

サンドパイパー式83B型超軽量動力機

長野県駒ヶ根市天竜大橋下流

昭和60年2月4日

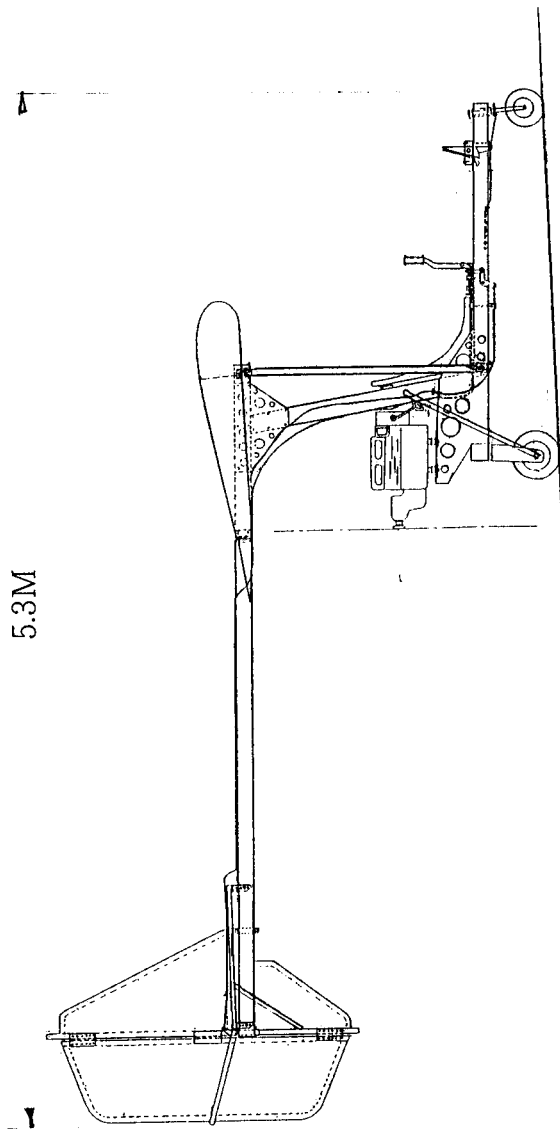
付図-2
サンドパイパー式83B型三面図

同機の胴体は、アルミニウム製四角型パイプで構成され、このパイプに着陸装置、座席、主翼、尾翼及びエンジンを装着する構造になっている。主翼は、通常の航空機と同様主桁及び小骨で構成され、ナイロン布で覆われている。主翼後縁には、全翼幅にわたる補助翼が取り付けられている。尾翼は、アルミニウム管フレームにナイロン布を張った構造である(付図-2参照)。
