航空事故調査報告書  
ロバートソン式B1-RD型超軽量動力機  
北海道網走市  
昭和61年7月20日

昭和62年7月15日  
航空事故調査委員会議決

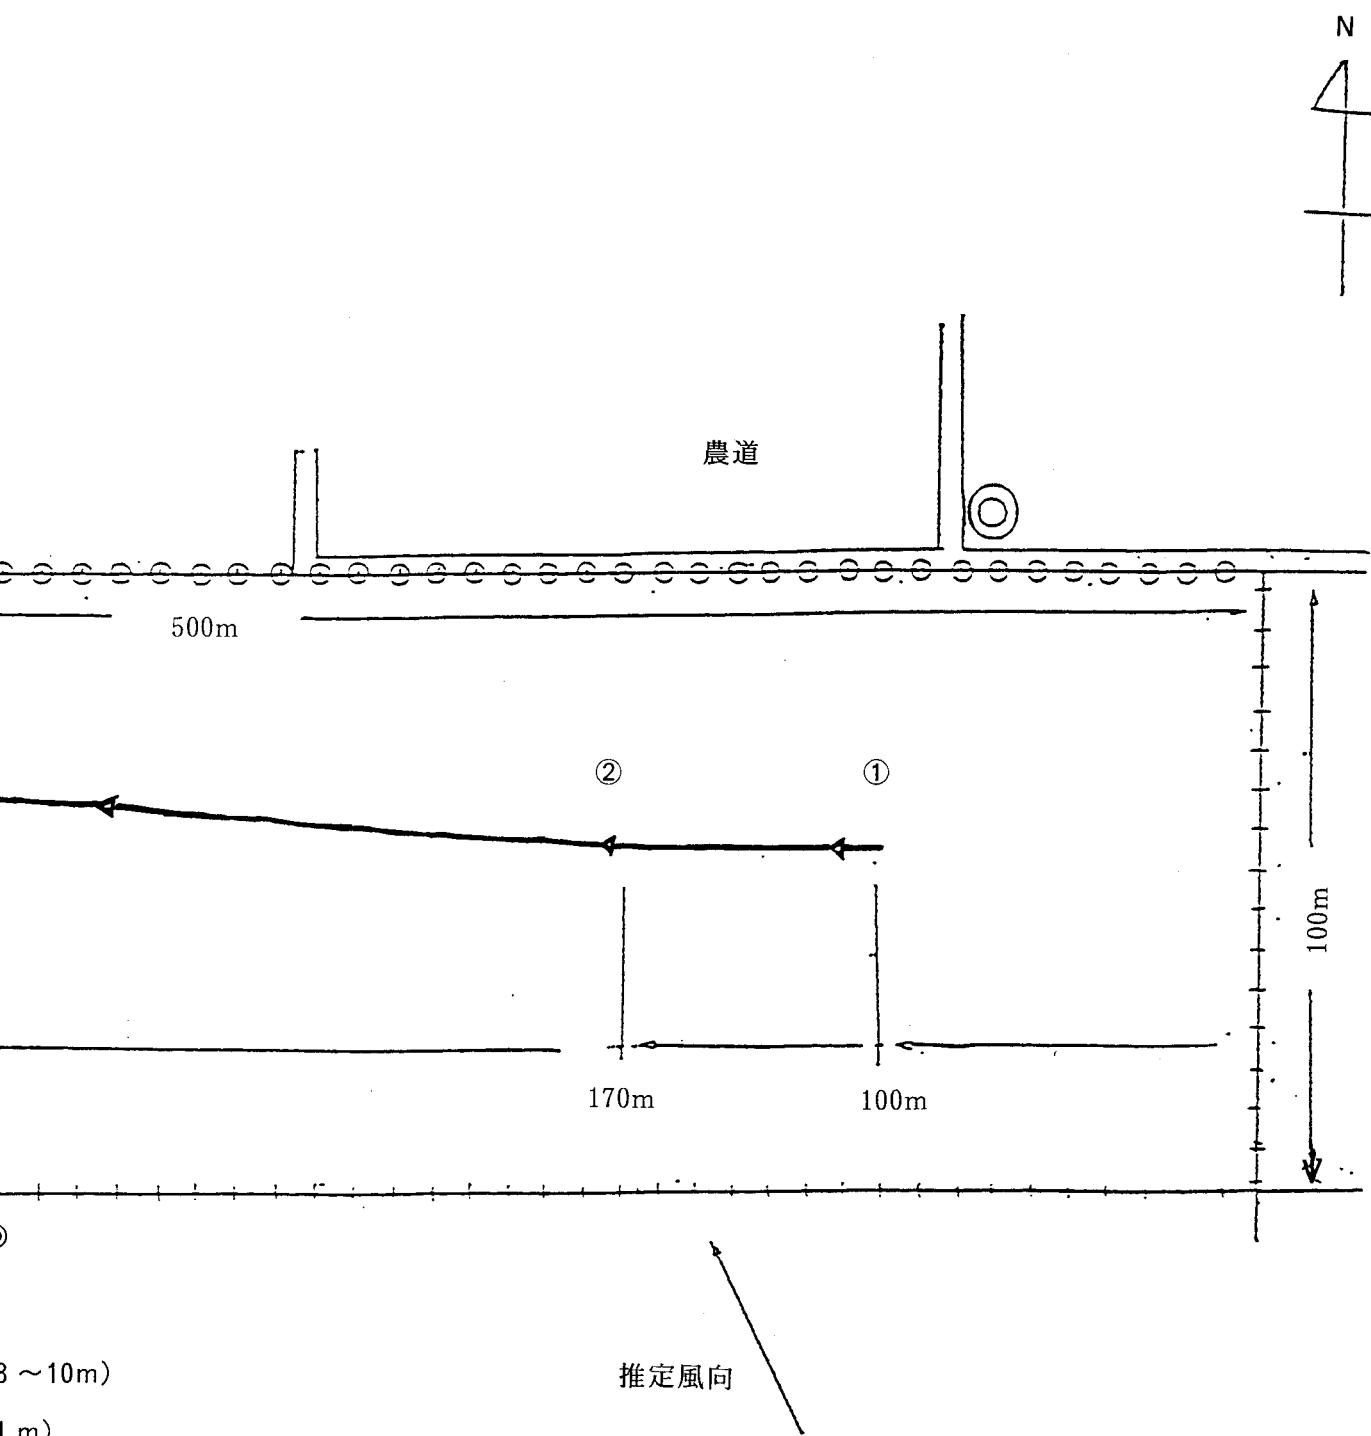
付図

その後、再度場周飛行訓練のため、機長及び同乗者が搭乗して16時53分ごろ、同滑走路東側の末端より約100メートル内側の地点から滑走を開始し、約70メートル滑走した後、同機は浮揚した。同機が対地高度約20メートルを離陸上昇中、突然エンジンの出力が低下し、上昇飛行の継続が困難となった。このため、スロットル操作によるエンジン出力の回復を図ったが復調せず、機体が左に傾いたため回復操作を行い、機体は水平状態となったが、この間に機首が約90度左に変針し、滑走路西側末端の左先方の防風林(付図参照)に接近した。機長はこれを越えることができないと判断し、これを回避のため、左へ急旋回操作を行ったところ、滑走開始地点の西約600メートルのビート畑に墜落したことである。
